信濃川の堤防及び護岸の損傷箇所の緊急復旧工事が完了しました。

1月1日16時10分に発生した「令和6年能登半島地震」により、信濃川左岸2.0k付近（新潟市西区平島地先）の堤防の一部に沈下が発生し、護岸にも損傷が確認されました。

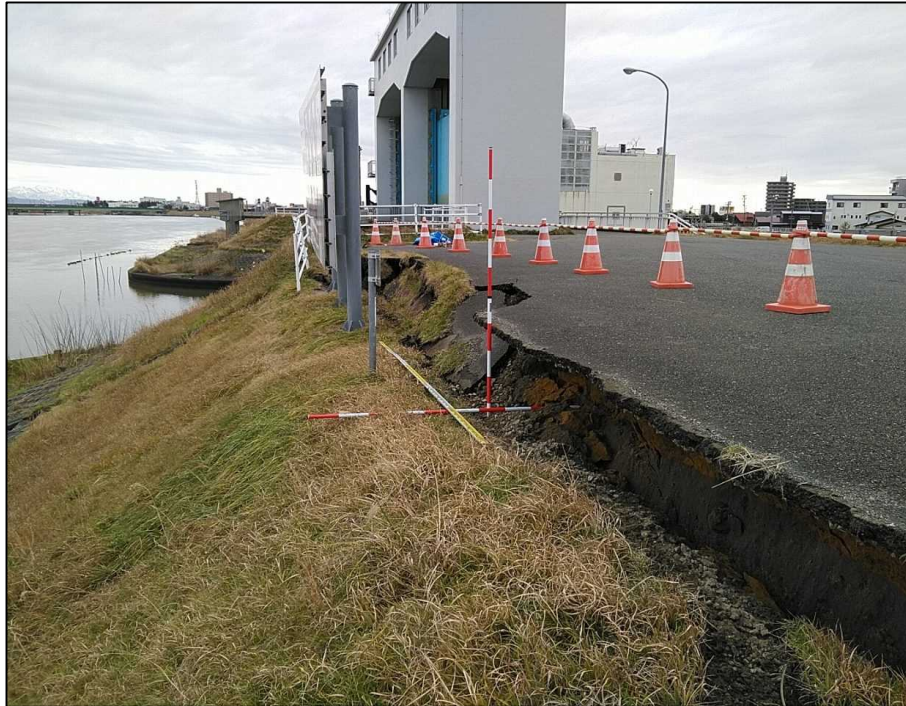
着手前

被災概要: 左岸2.0k付近（新潟市西区平島地先）で堤防沈下（長さ約35m、深さ約1m）及び護岸の損傷

- ・堤防から崩落した土砂及び損傷した護岸を撤去し、盛土を実施。
- ・堤防保護のため、応急的に袋詰玉石を設置。
- ・復旧状況については、別紙のとおり。
