国道289号八十里越 工事の進捗状況について

1 国道289号八十里越工事進捗状況（主要構造物等）

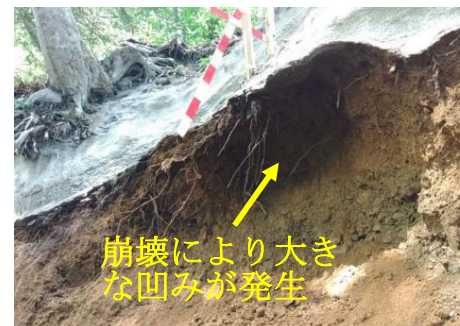
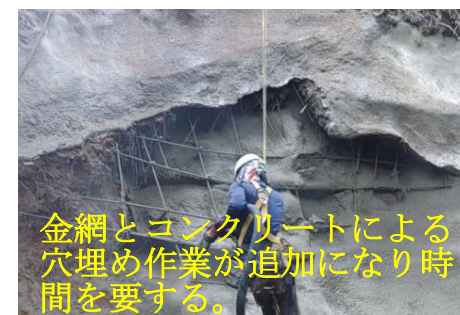
6号トンネル抗口部斜面崩壊

- ・本年夏の局所的な豪雨により法面对策施工予定の斜面が崩壊し、崩壊箇所への穴埋め作業が追加で生じるなど、作業に時間を要した。

【約2ヶ月遅延】

- これまでにトンネル11 / 11本、橋梁9 / 10橋が概成。
- 降雨による6号トンネル福島側抗口部の対応 (A) や、B橋梁の急峻な地形、3号盛土の強固な岩盤対応 (B) などで、想定以上の時間を要した。
- 主要構造物のB橋梁、1号スノーシェルターの工事が残る。
- 今後は、B橋梁、1号スノーシェルター、土工、舗装、道路付属物、電気設備工事等を実施予定。

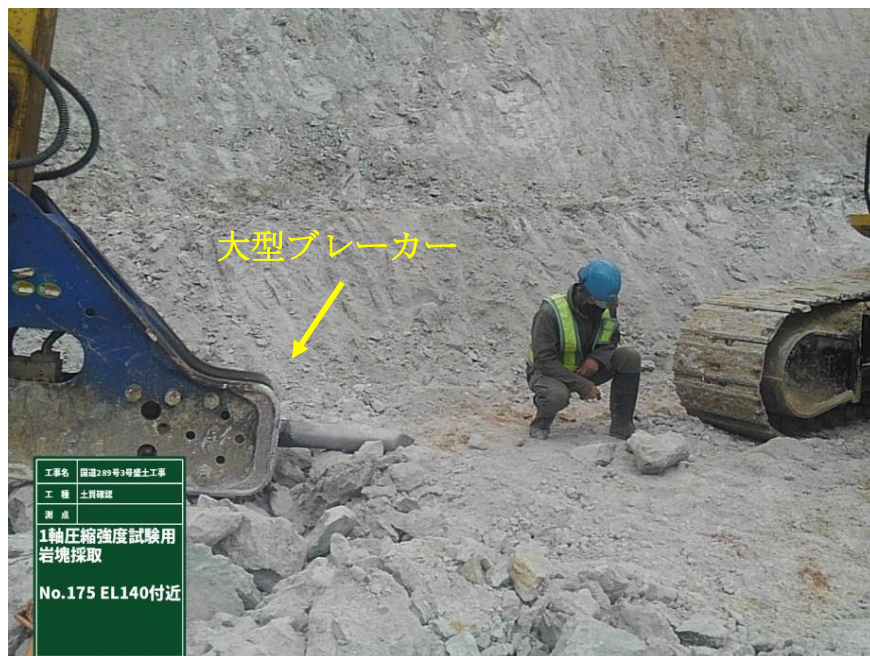
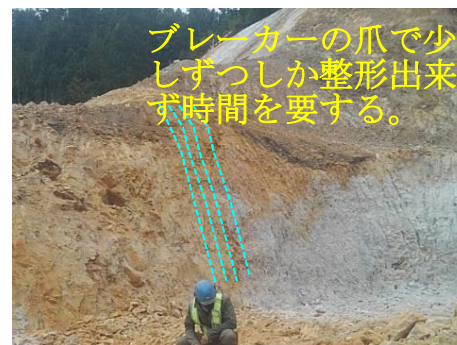
3号盛土岩盤対策

- ・現地盤を整形する際、強固な岩盤が出現し、通常機械での施工が出来ず、大型ブレイカーを用いた施工に変更。

【約5ヶ月遅延】
