## 能登半島等における港湾の復旧設計方針を策定しました。

# 能登半島等における港湾の復旧設計方針

令和6年能登半島地震被災港湾施設復旧技術検討会

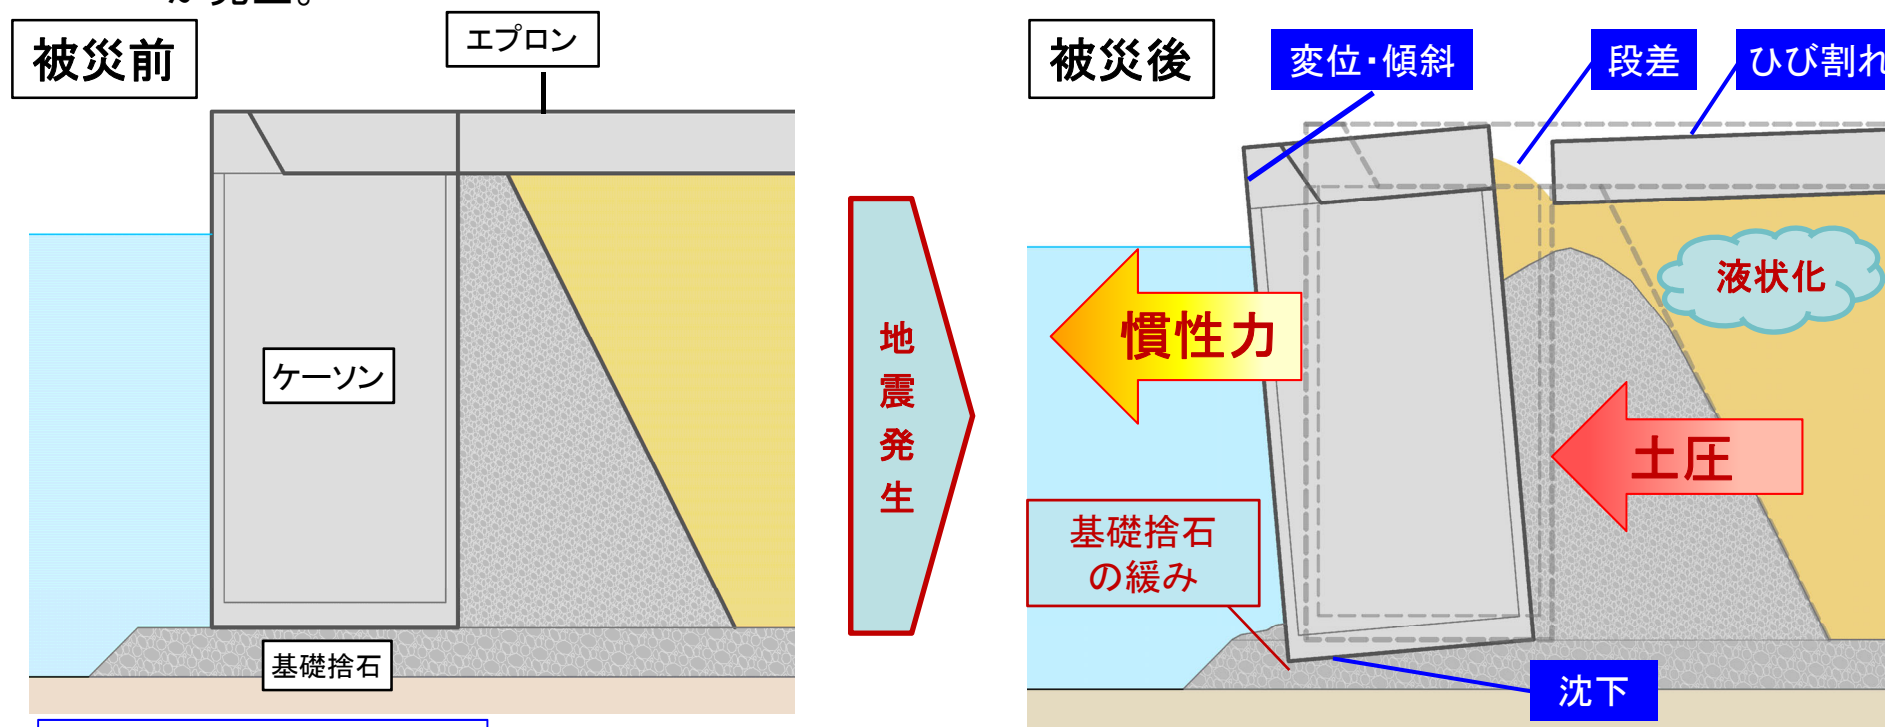
### 係留施設(重力式)の被災メカニズムと復旧設計の考え方

- 地震による施設背後地盤の液状化等が原因と考えられるケーソンの変位や傾斜、エプロンのひび割れや段差が発生。
- 基礎捨石が乱された(緩んだ)ことが原因と考えられるケーソンの基礎捨石へのゆすりこみ沈下が発生。

重力式の係留施設については、地震による背後地盤の液状化等が原因と考えられるケーソンの変位や傾斜、エプロン等のひび割れや段差が発生した。輪島港では、地盤隆起により海底面が上昇するとともに、基礎捨石が乱された（緩んだ）ことが原因と考えられるケーソンの基礎捨石へのゆすりこみ沈下が発生した。

- 被災状況に応じて、施設の安定性を満足させるため、背面土圧の軽減やブロック等の再設置等により被災前の機能へ復旧。
- 軽微な損傷の施設については、修復等に対応。

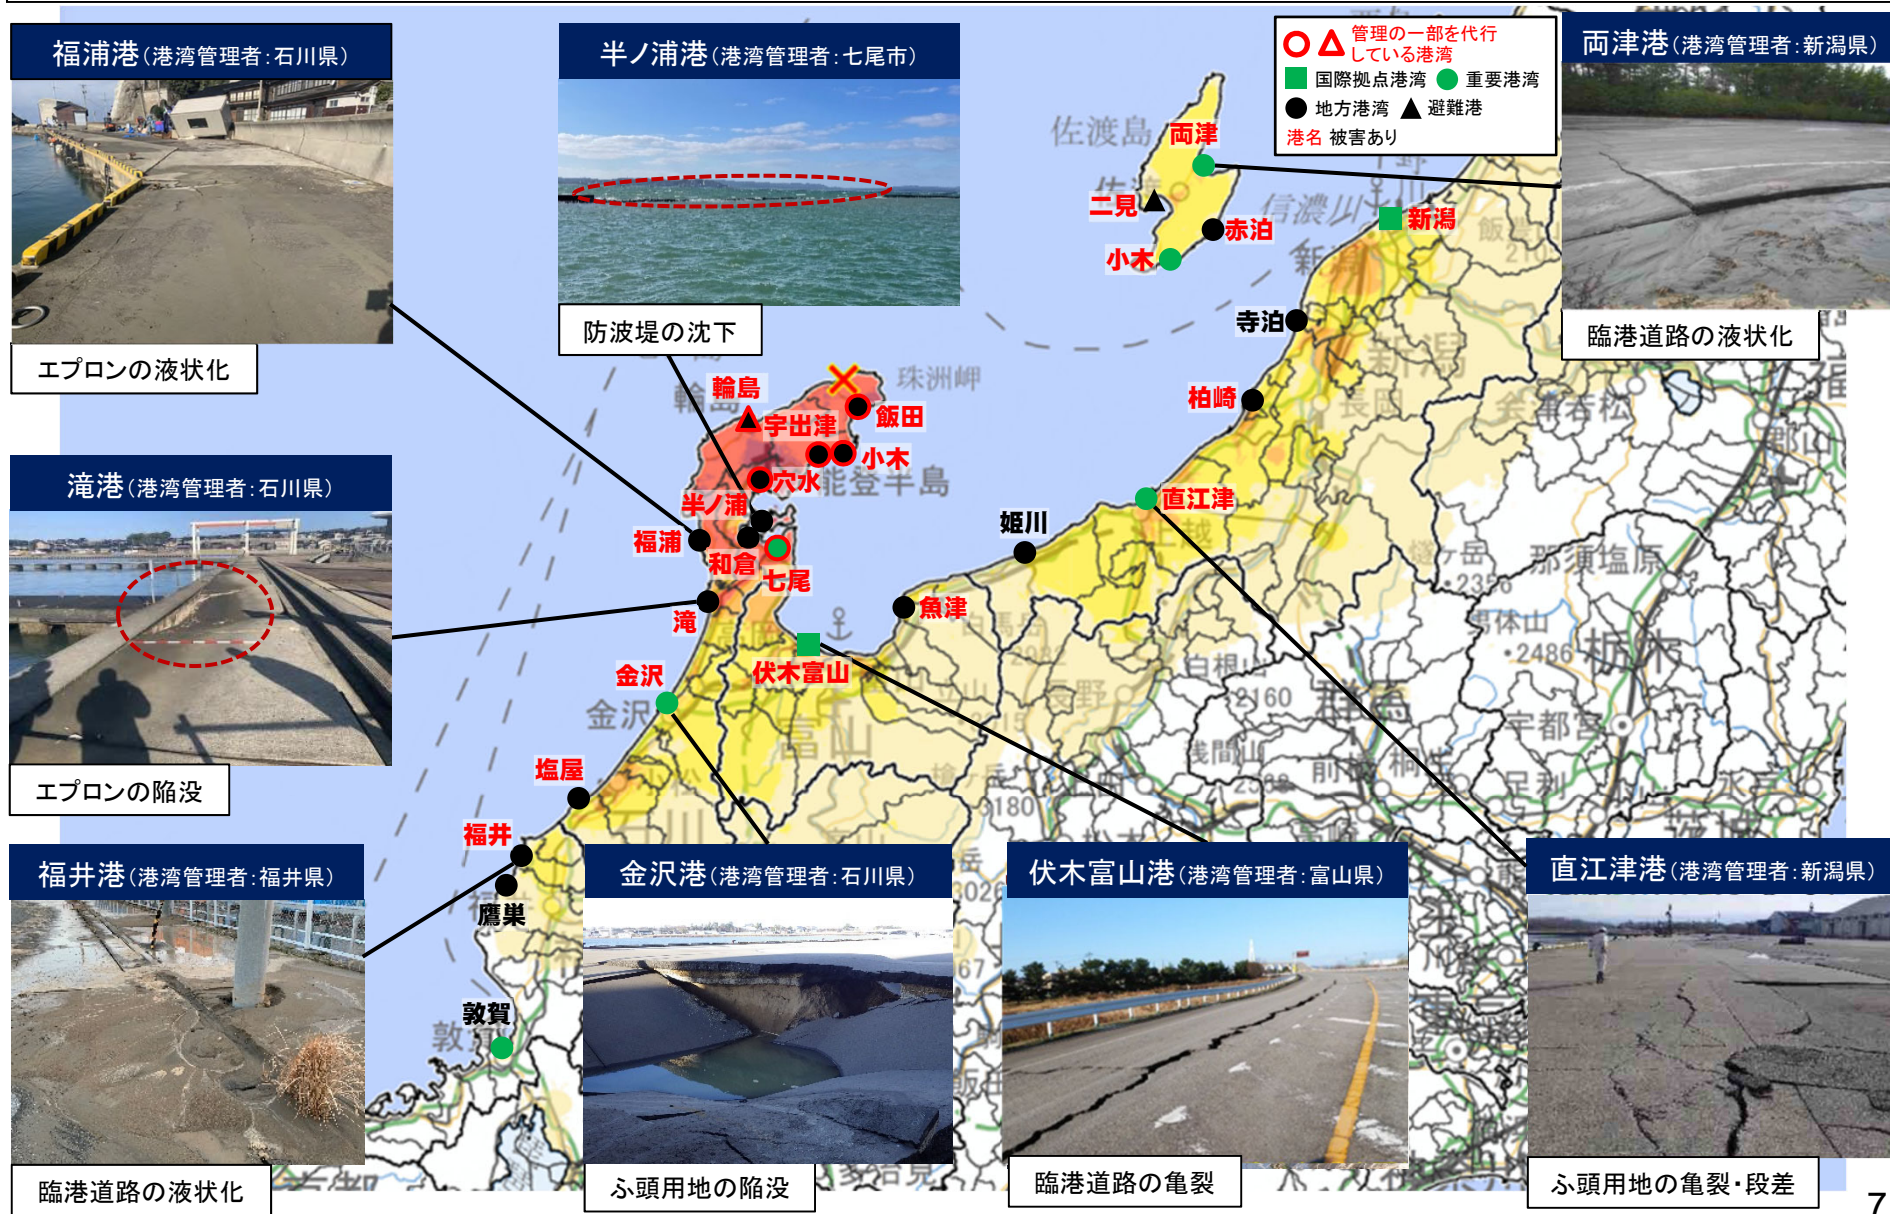
# 令和6年能登半島地震による港湾の被害概要(一部管理中の能登半島地域6港湾を除く)

■ 北陸地方整備局管内の29港湾のうち、22港湾で被害が発生。
