北陸地方整備局  
能登港湾空港復興推進室

記者発表資料

## 能登半島地震で被災した七尾港岸壁の応急復旧工事が完了 ～震災前と同様に大型船の利用が可能になります～

施 設 名：大田3号岸壁（水深11m）

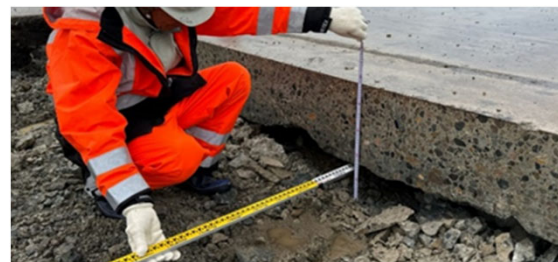
コンクリート舗装版下部の空洞化

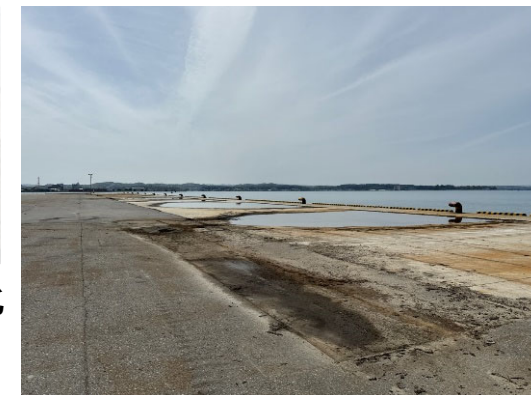
エプロンの沈下

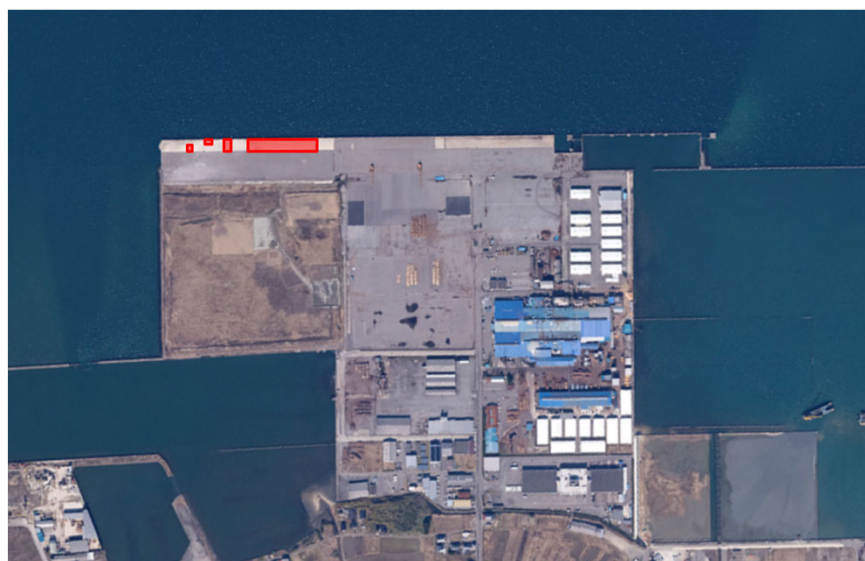
## 施工箇所

工事内容：コンクリート舗装版の撤去及びアスファルト舗装による仮復旧等  
（別紙1参照）

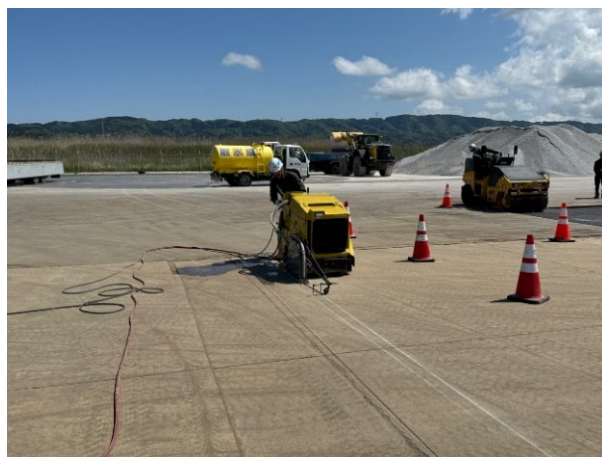
作業① コンクリート舗装カッター  
切断

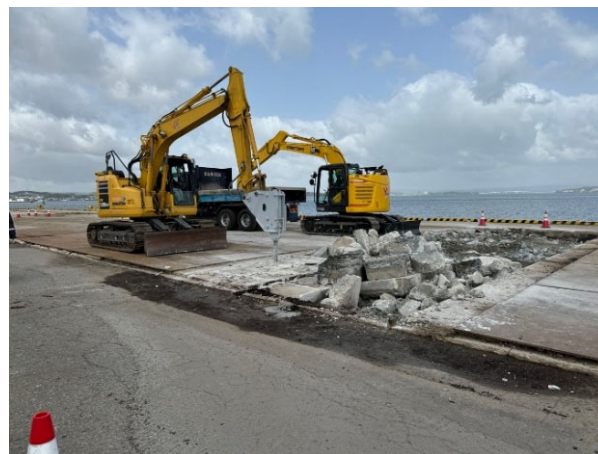
作業② コンクリート舗装撤去

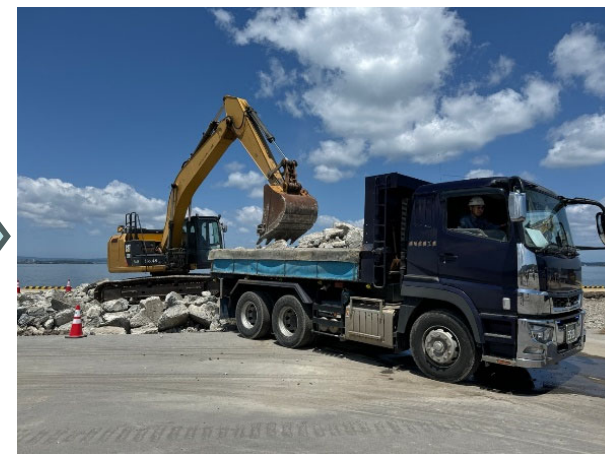
作業③ コンクリートがら積込

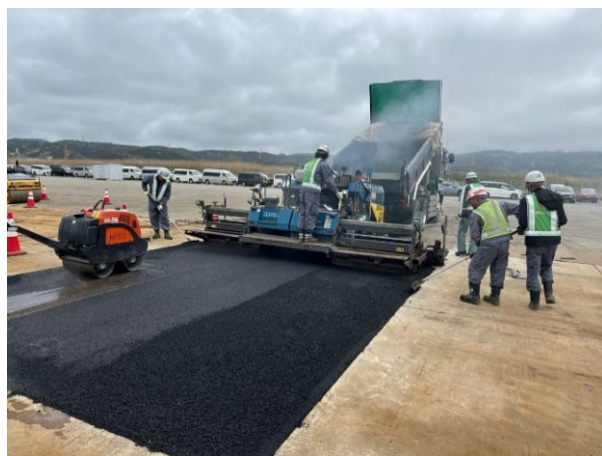
作業⑥ アスファルト舗装敷設

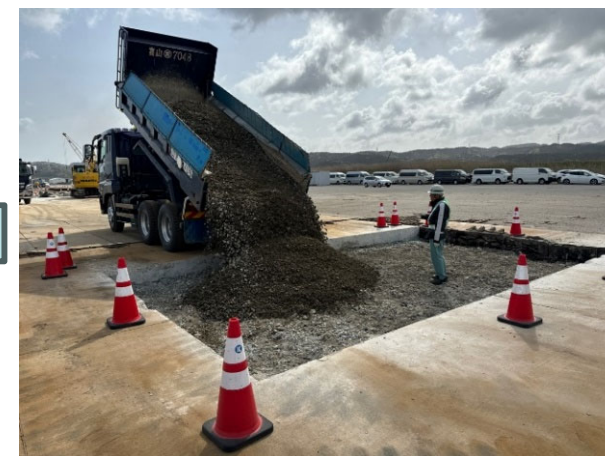
作業④ 路盤材敷均し

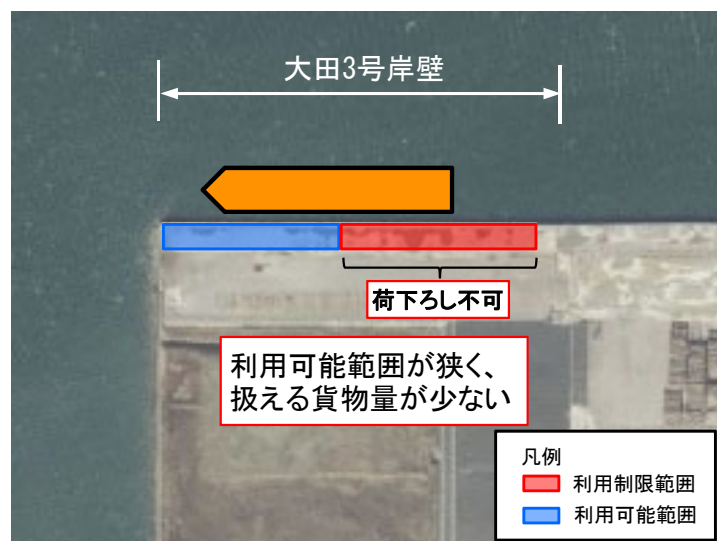
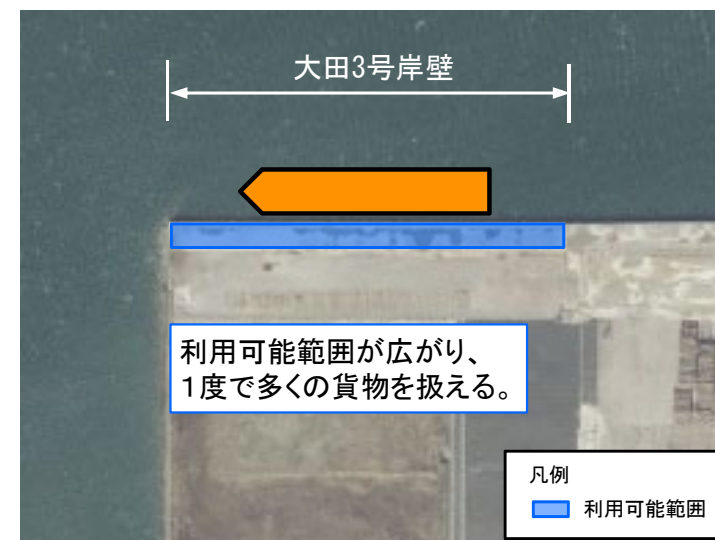
## 【効果①】 荷下ろし範囲が拡大し、1度の輸送量が増加！

岸壁背後の一部については、貨物の荷役に利用制限（岸壁法線から約20mの範囲に空洞があるため車両の通行不可）をかけておりましたが、今回の応急復旧工事により制限が解除され、荷下ろし範囲が拡大したことで1度の輸送量が増加します。さらに、複数船舶の同時荷役も可能になりました。（別紙2参照）

応急復旧により、荷下ろし可能な範囲が広がり、1度の輸送で多くの貨物を扱えるようになります。

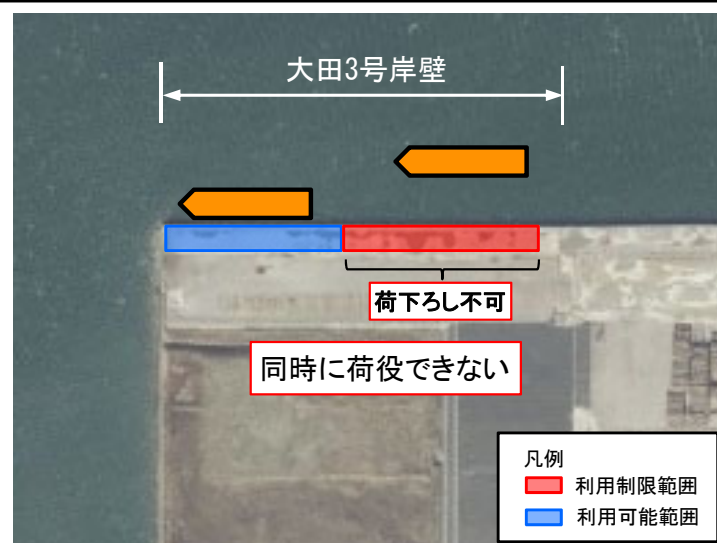
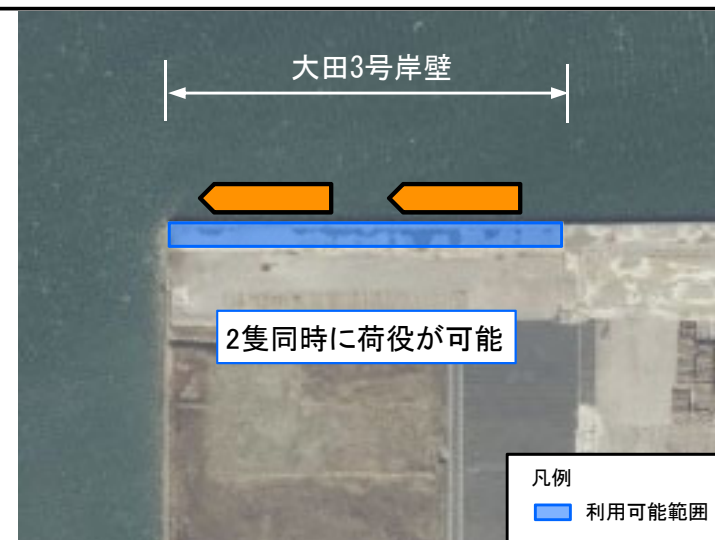
## 【効果②】 複数の船の貨物を同時に扱えます！

応急復旧により、長さ100m程度の船舶が2隻同時に荷役できるようになり、より多くの貨物を扱えるようになります。
