## 「輪島港復旧・復興プラン」を策定しました

令和 6 年能登半島地震で甚大な被害を受けた輪島港の早期の復旧・復興に向け、昨年 5 月、学識経験者・地元関係者・関係行政機関から構成する「輪島港復旧・復興プラン検討会」を設置し、検討を進めてきました。

# 輪島港復旧・復興プラン

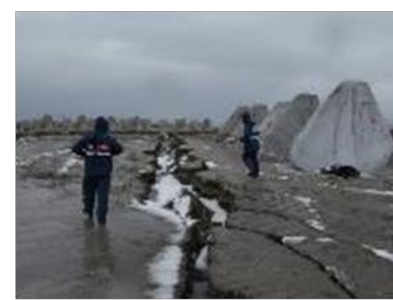
#### ●港湾工事作業ヤード

- ・ 近年は、防波堤や漁港の消波ブロックを製作するヤードとして使用。
- ・ 地震の揺れにより、護岸が壊れ、ヤードは液状化現象が生じている。

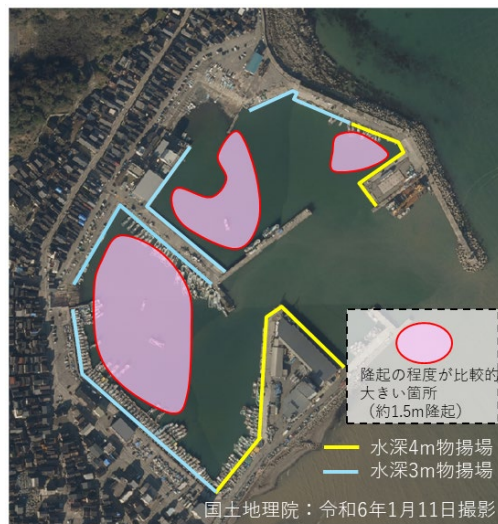
漁船だまりの浅部箇所

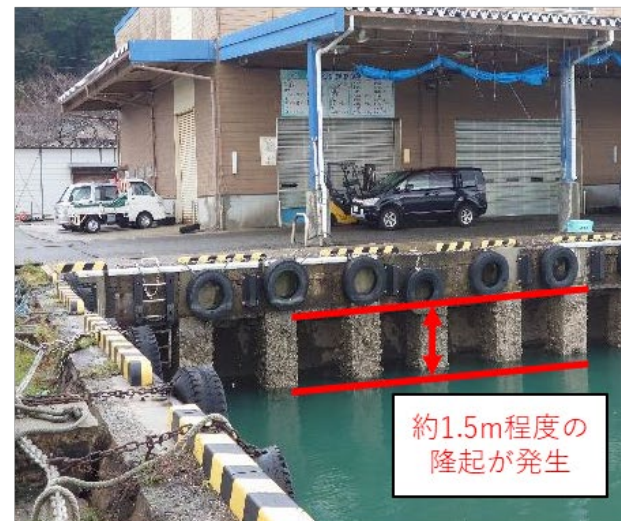
地震後の物揚場の状況  
(令和6年1月9日撮影)

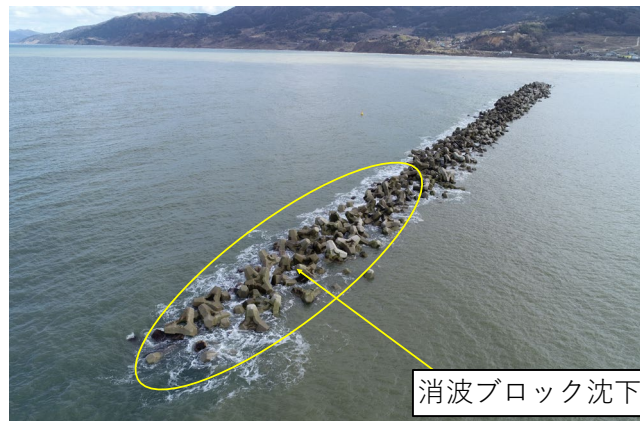
第6防波堤の被災状況  
(令和6年1月9日撮影)

- ・ 消波ブロックが沈下や飛散しており、波浪の低減効果が発揮できていない。
- ・ 静穏性が保たれないため、避難船の受け入れが困難。

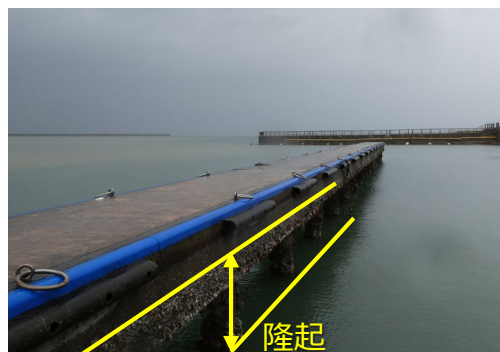
- 隆起によりプレジャーボートの受け入れ不可

輪島市マリンタウンボートパーク被災状況

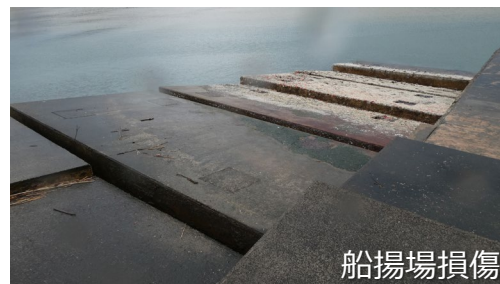
船揚場損傷

輪島市マリンタウンボートパーク被災状況
