## 令和6年能登半島地震により被災した 河川堤防の復旧工事が完了しました。

# 堤防の被災概要及び復旧状況

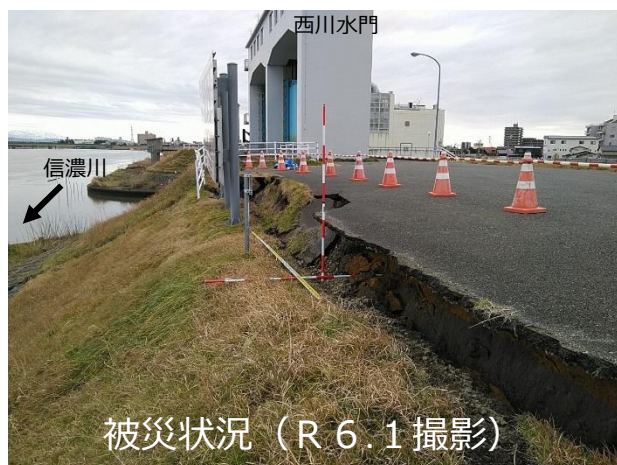
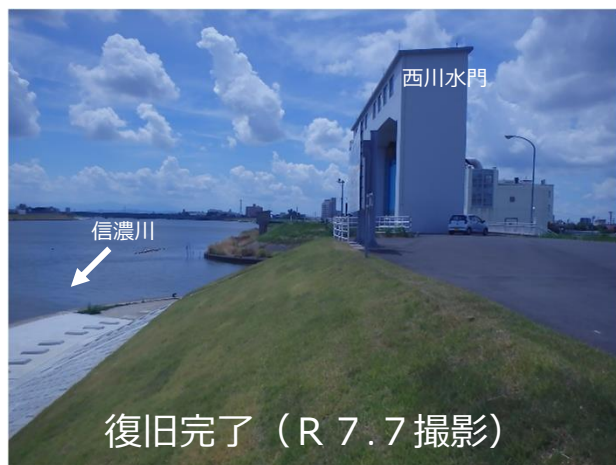
## ①西川水門下流（新潟市西区平島地先）

- ・西川水門下流（新潟市西区平島地先）  
堤防沈下、高水護岸工被災等 L=35m
- ・平成大橋右岸下流（新潟市中央区美咲町地先）  
堤防天端亀裂、平張工被災等 L=350m

令和6年能登半島地震における液状化により、堤防沈下や平張工破損などの被災が発生した河川堤防について、昨年より復旧工事を実施しており本日全ての復旧工事が完了しました。
