## 震災から約3年、逢坂トンネルが待望の再開通

# 国道249号 逢坂トンネル通行形態

# 国道249号 逢坂トンネル復旧状況

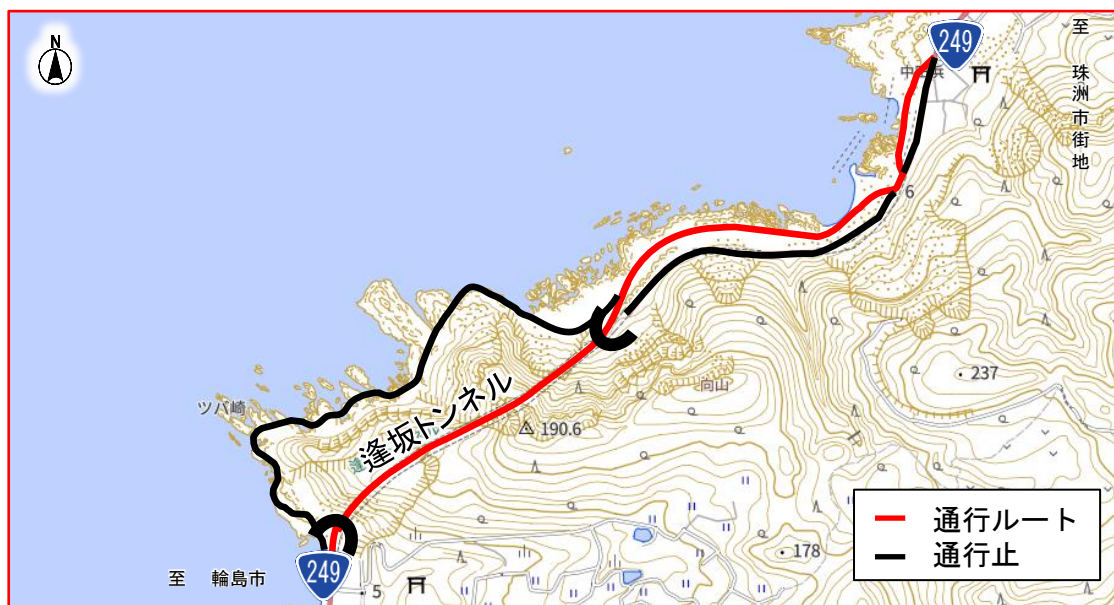
〔今回:9月末〕 ・逢坂トンネル通行可能

・冬期風浪時の通行規制(累計10回※)が削減

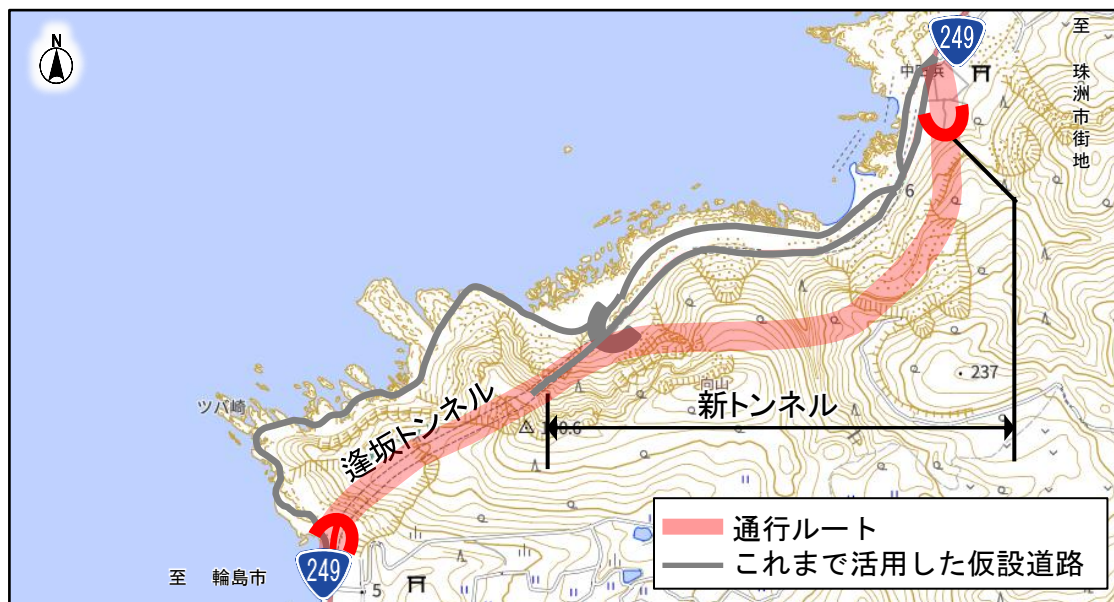
〔令和11年春〕 ・逢坂トンネルを活用しながら、新たなトンネルを整備

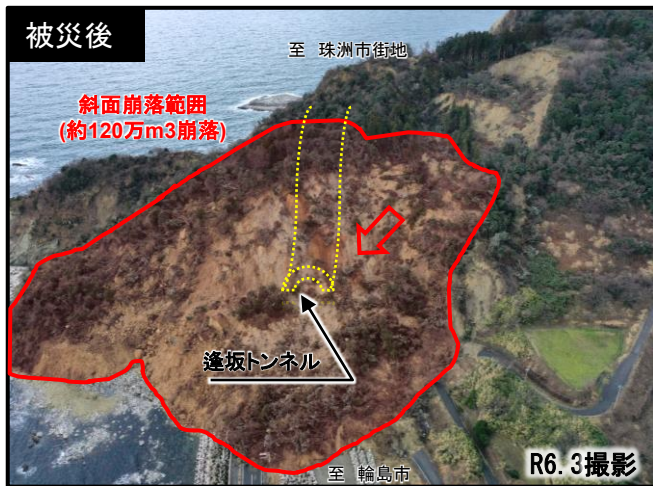
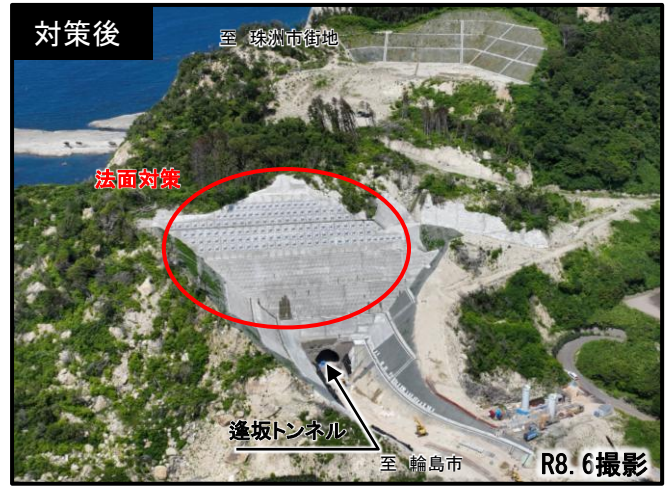
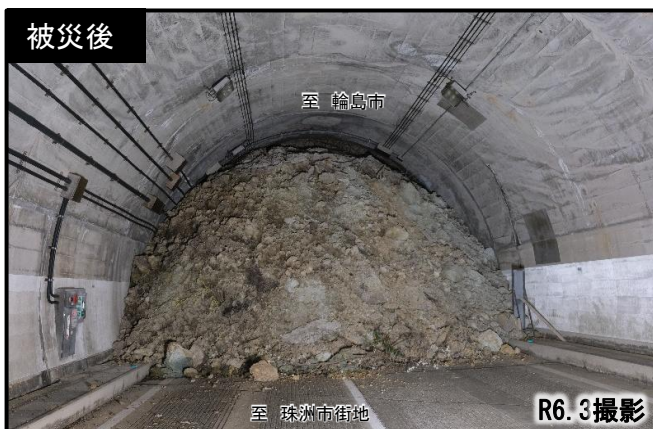
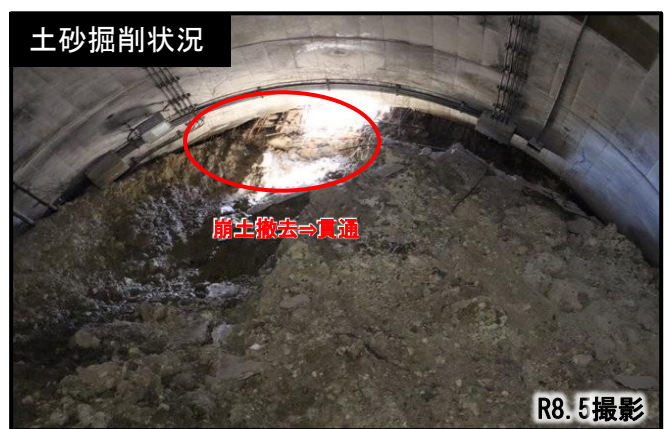
## 輪島市側坑口付近

- 令和6年能登半島地震により輪島市側坑口上部の斜面崩落が発生しトンネル坑口が完全に閉塞
- 大規模崩落した輪島側坑口については、アンカー工等による法面对策を実施

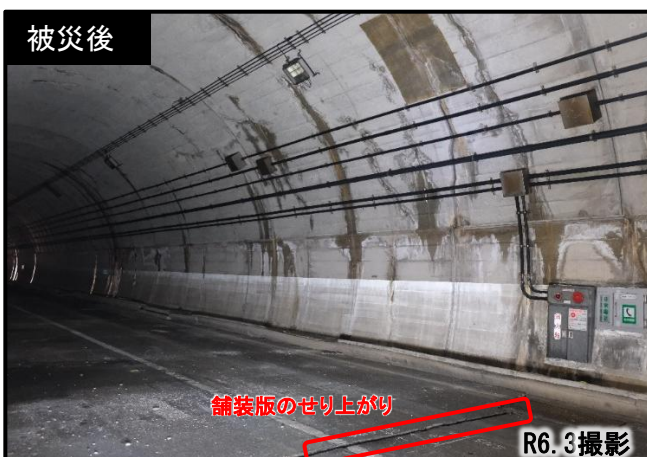
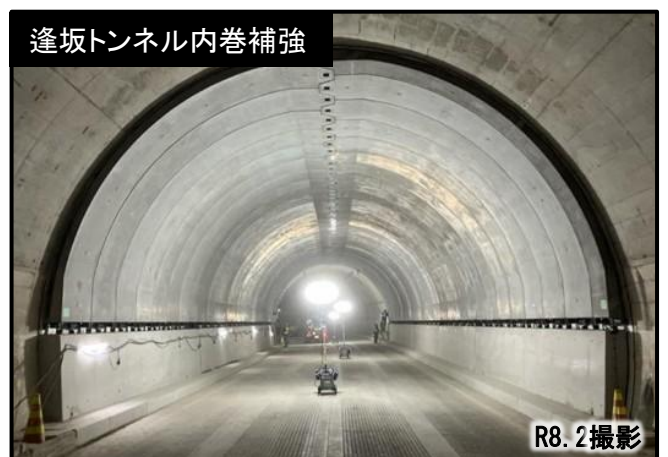
## 逢坂トンネル内

- トンネル内部は、一部の覆工コンクリートにひび割れ、舗装版のせり上がり等が発生
- 内巻補強等により補修・補強を実施
