## 震災から約3年、逢坂トンネルが待望の再開通

- 令和6年能登半島地震で被災した逢坂トンネルについて、令和8年9月18日（金）13時に通行が可能になります。
- 現在利用している海岸部の緊急復旧道路は、交通切り替え後に通行止めにします。
- なお、令和9年春以降、工事状況により再び逢坂トンネルを一時通行止めにして、緊急復旧道路に交通切り替えを行う可能性があります。

# 国道249号 逢坂トンネル復旧状況

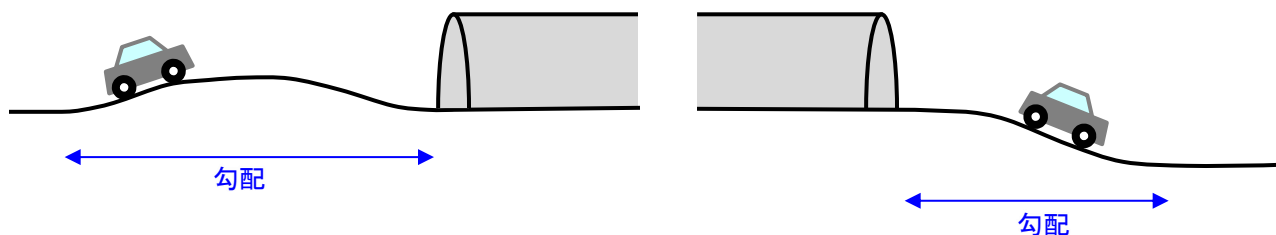
縦断図(イメージ)

逢坂トンネル(L=632m)

○トンネル出入り口付近は、カーブや勾配があります。通行の際はスピードを控えめに、対向車などにご注意ください。

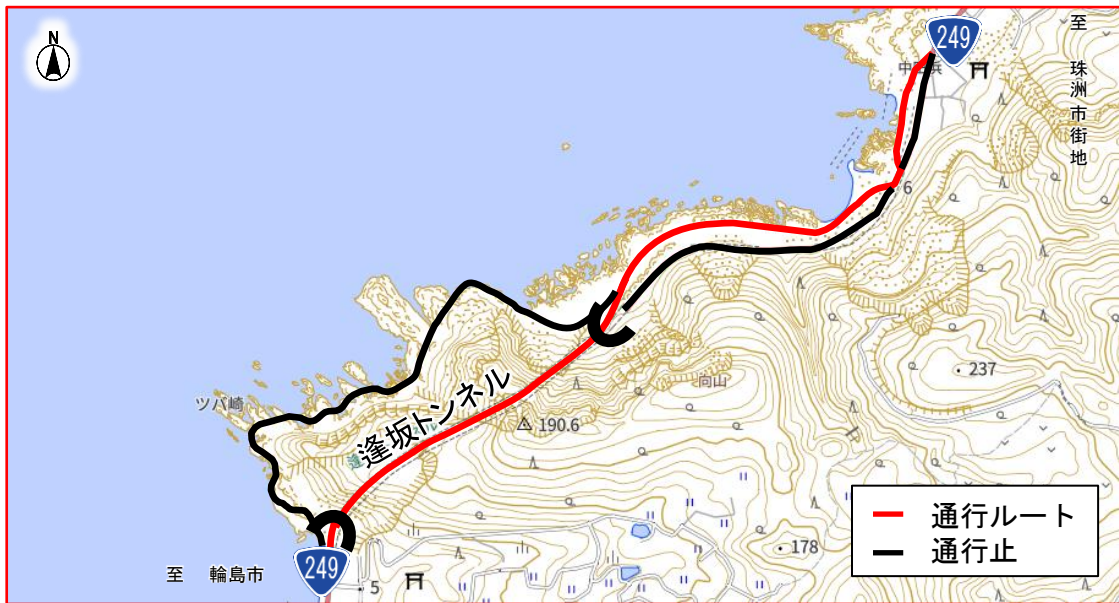
〔今回:9月18日〕・逢坂トンネル通行可能

・冬期風浪時の通行規制(累計10回※)が削減

※令和6年12月から令和8年7月までの冬期風浪に伴う通行規制回数

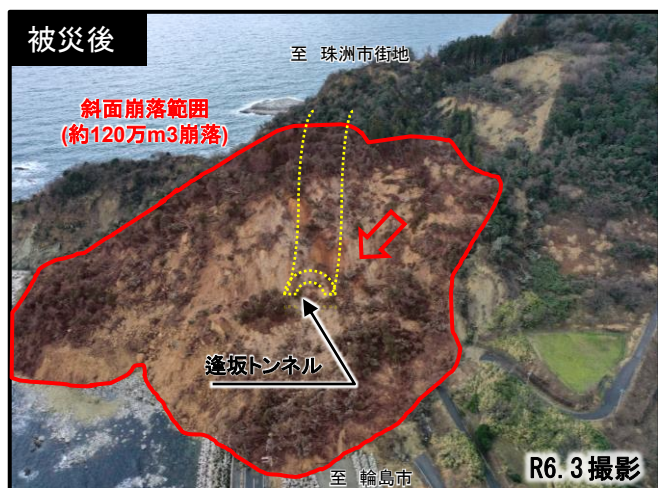
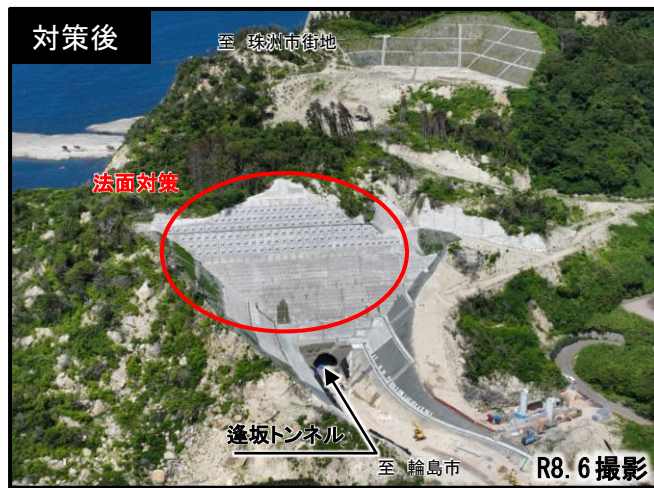
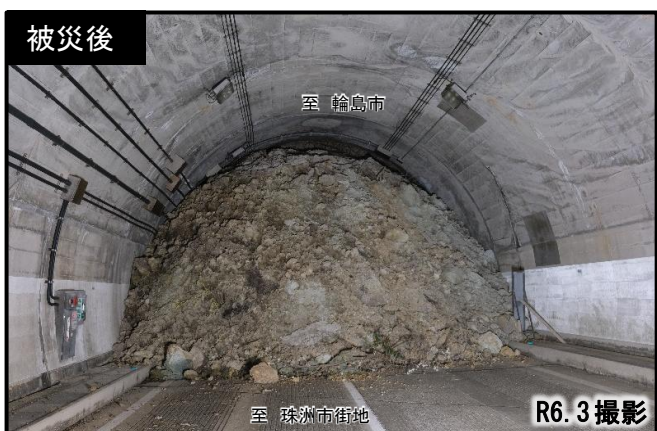
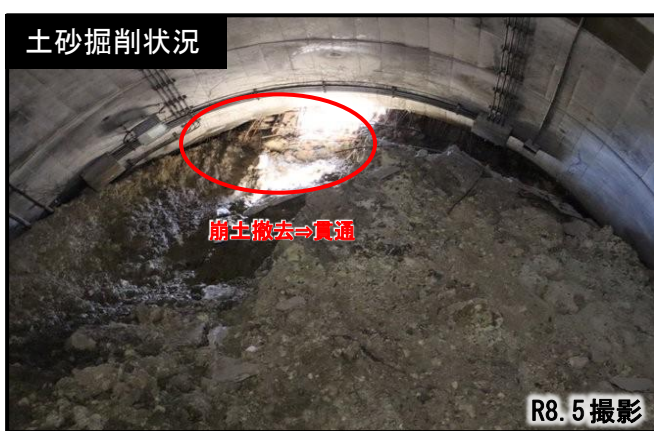
## 輪島市側坑口付近

- 令和6年能登半島地震により輪島市側坑口上部の斜面崩落が発生しトンネル坑口が完全に閉塞
- 大規模崩落した輪島側坑口については、アンカー工等による法面对策を実施

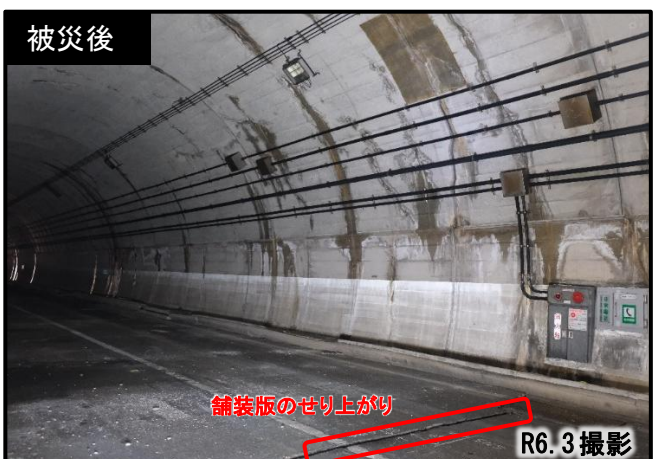
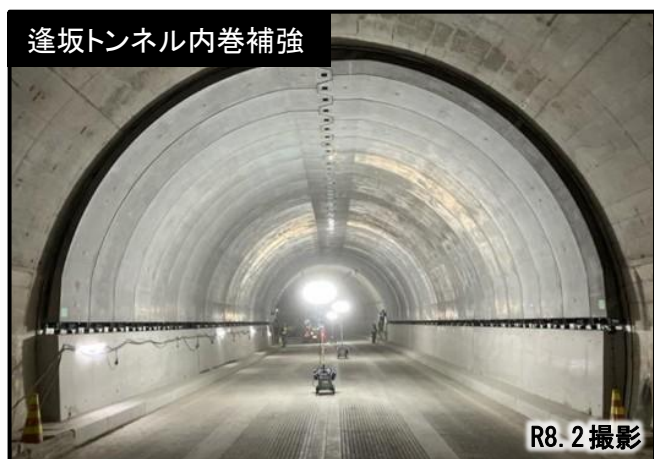
## 逢坂トンネル内

- トンネル内部は、一部の覆工コンクリートにひび割れ、舗装版のせり上がり等が発生
- 内巻補強等により補修・補強を実施
