# 令和2年7月豪雨 信濃川水系大町ダムの効果【特別防災操作】

【特別防災操作（実績）による調節効果】

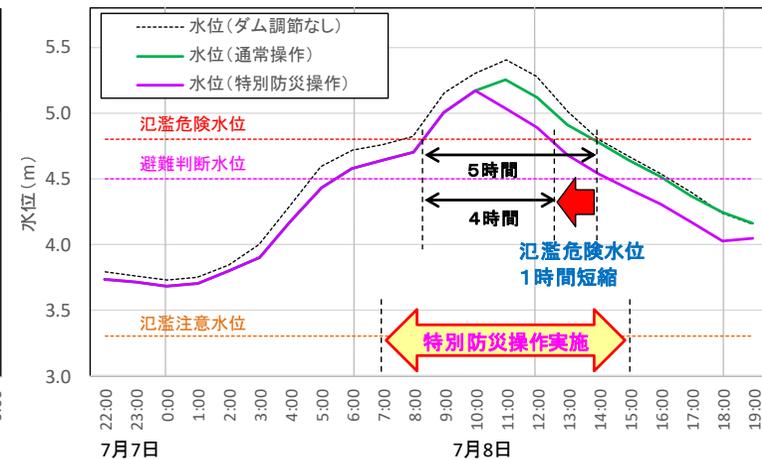
【陸郷水位観測所の水位経過】

- 梅雨前線に伴う豪雨により、大町ダム下流の犀川において、氾濫危険水位を超過し、浸水被害が発生する恐れが生じたため、河川管理者の要請により特別防災操作<sup>(※)</sup>を7月8日7時から15時まで実施。
- 特別防災操作により最大282m<sup>3</sup>/sの洪水調節を行い、大町ダム下流部(陸郷水位観測所:長野県安曇野市陸郷地点)の河川水位の上昇を最大8cm低減するとともに、氾濫危険水位以上の洪水継続時間を約1時間短縮。

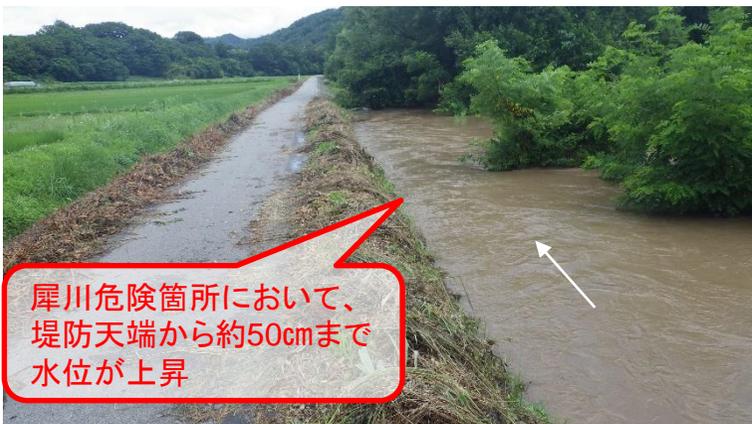
出水状況① (犀川左岸59k付近安曇野市塩川原地先)

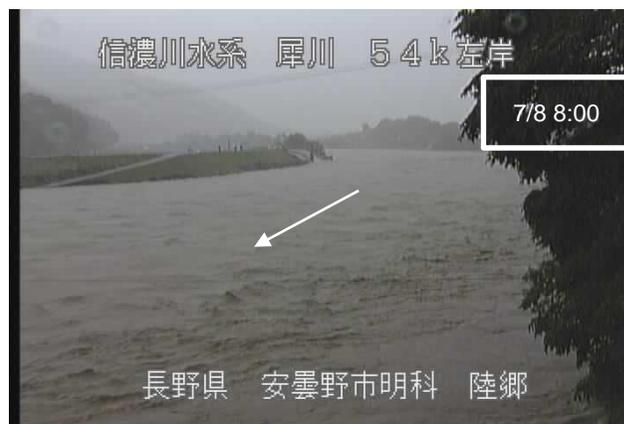
出水状況② (陸郷水位観測所)
