踏切道安全通行カルテ

よみがな	いとだみち	所在地	石川県金沢市糸田1丁目51		
踏切道名	糸田道	道路名	市道準幹線515号線東力・増泉線	道路管理者名	金沢市
		鉄道路線名	北陸本線	鉄道事業者名	西日本旅客鉄道

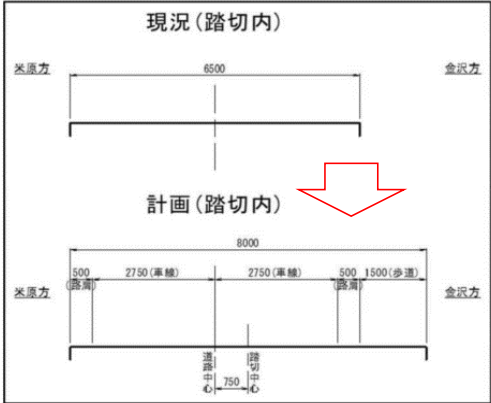
対策図・完了写真		対策実施の状況				R4年12月末時点

進捗	協議会の 設置状況	改良計画書の 作成年度	事業化年度	工事着手年度	
	事業中	○	R2	R4	-	
	対策内容					
	<ul style="list-style-type: none"> 暫定的に行った対策・・・歩行者空間に路面標示設置 (R1) 構造改良 (踏切拡幅) (R4~) 					
	事業完了年度	対策の効果等				
-	-					
除却年度	-					
-	-
