④能登半島地震被害状況（下水道、公園等）

（平成19年3月30日17時現在）

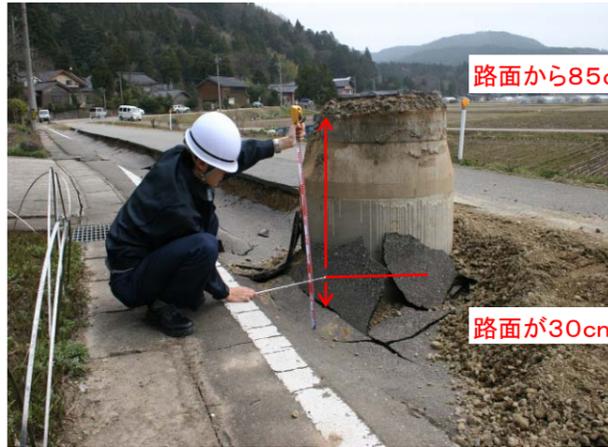
輪島市門前処理区被災箇所
（マンホール隆起）

路面から85cm浮上

路面が30cm沈下

- マンホールが約1m隆起し、舗装が30cm陥没

下水処理場	・水処理に支障なし
下水管渠等	・仮ポンプ及び仮配管の設置等の応急処理を実施（4月3日完了予定）
公園	・立入禁止措置等を実施 ・今後、復旧予定
公営住宅	・ブルーシート等の設置による応急処理済み

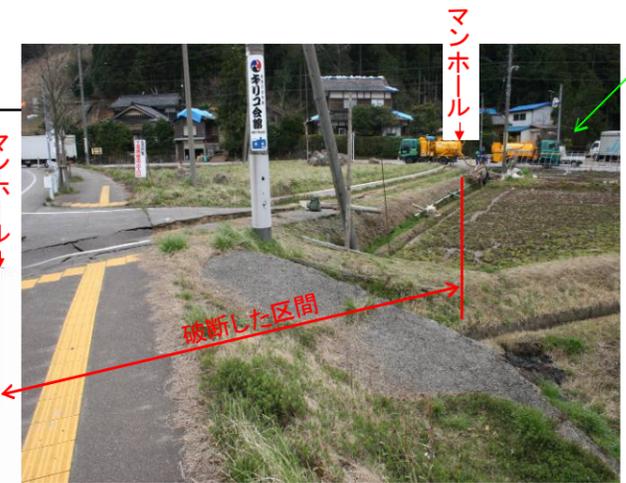
輪島市門前処理区被災箇所
（下水管渠への土砂流入）

バキューム車

- 破断した管渠が、汚泥・土砂により閉塞
- 今後の復旧工法の検討等を行うため、汚泥等をバキューム車により吸引
