## 信濃川の堤防及び護岸の損傷箇所の緊急復旧工事が完了しました。

1月1日16時10分に発生した「令和6年能登半島地震」により、信濃川左岸2.0k付近（新潟市西区平島地先）の堤防の一部に沈下が発生し、護岸にも損傷が確認されました。

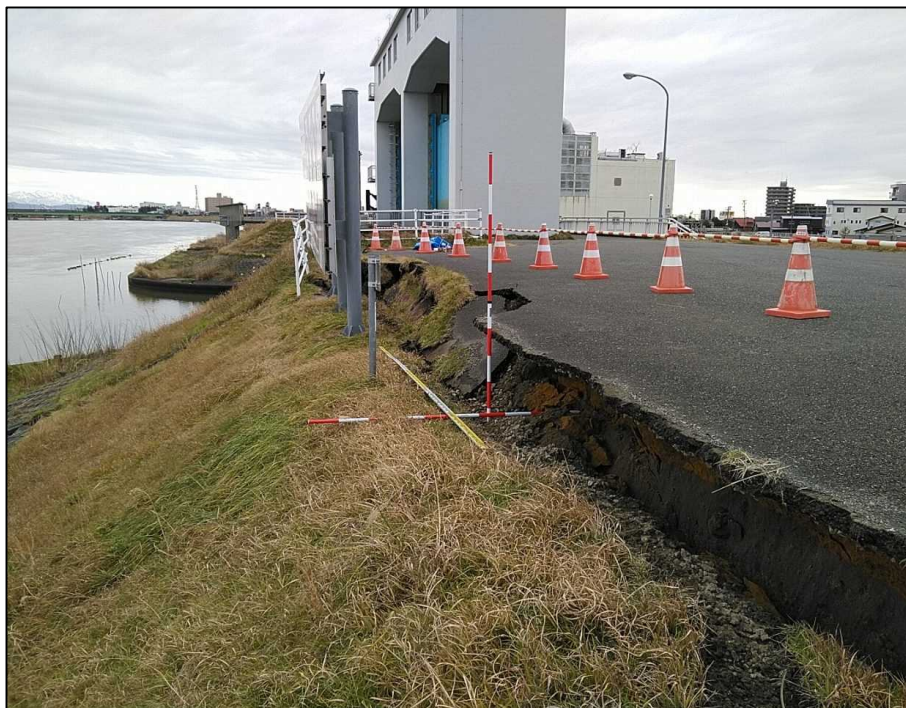
着手前

被災概要：左岸2.0k付近（新潟市西区平島地先）で堤防沈下（長さ約35m、深さ約1m）及び護岸の損傷

- ・堤防から崩落した土砂及び損傷した護岸を撤去し、盛土を実施。
- ・堤防保護のため、応急的に袋詰玉石を設置。
- ・復旧状況については、別紙のとおり。
