## 信濃川の堤防及び護岸の損傷箇所の緊急復旧工事については、順調に進んでおり、本日完了見込みです。

1月1日16時10分に発生した「令和6年能登半島地震」により、信濃川左岸2.0k付近（新潟市西区平島地先）の堤防の一部に沈下が発生し、護岸にも損傷が確認されました。

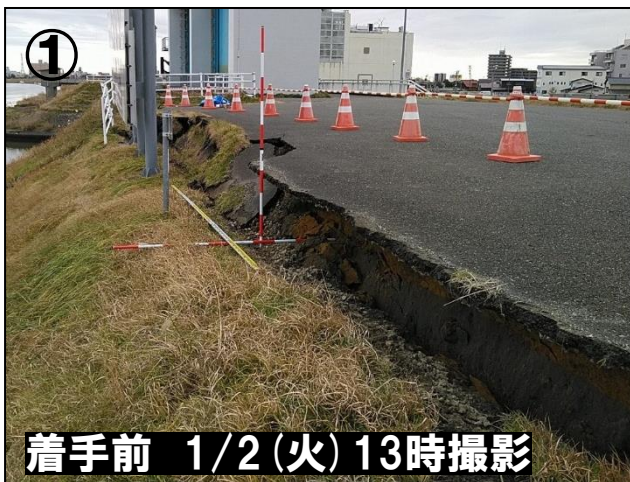
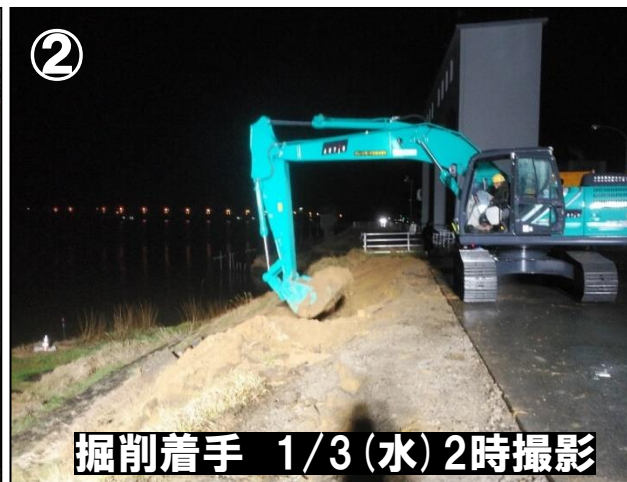
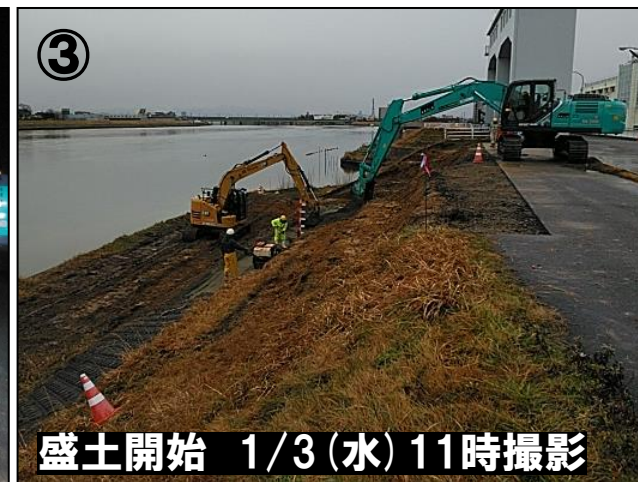
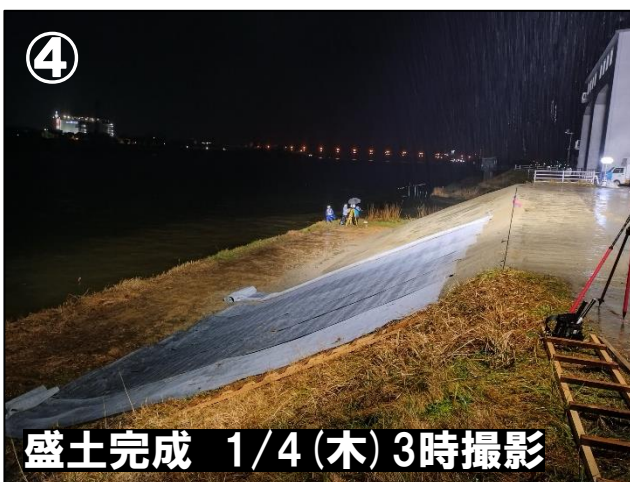
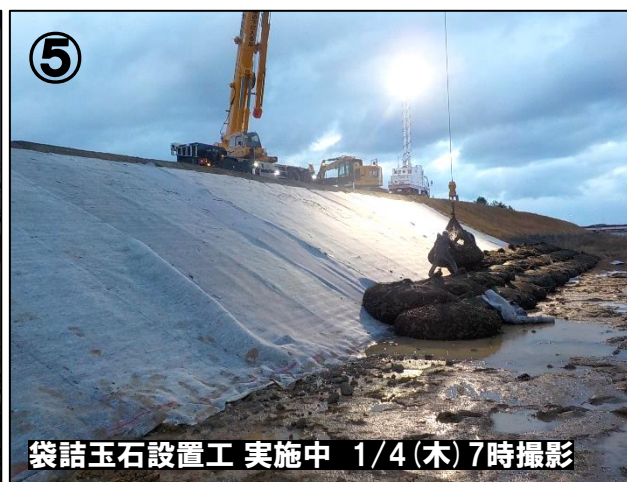
被災概要: 左岸2.0k付近(新潟市西区平島地先)で堤防沈下(長さ約35m、深さ約1m)及び護岸の損傷

- ・着手時間: 1月2日(火)19時
- ・堤防から崩落した土砂及び損傷した護岸を撤去し、盛土を実施。
- ・堤防保護のため、応急的に袋詰玉石を設置。
- ・現在までの復旧状況については、別紙のとおり。
