H 1 6 . 7 . 1 3 梅雨前線出水記録集

平成 1 7 年 7 月

国土交通省北陸地方整備局
信濃川下流河川事務所

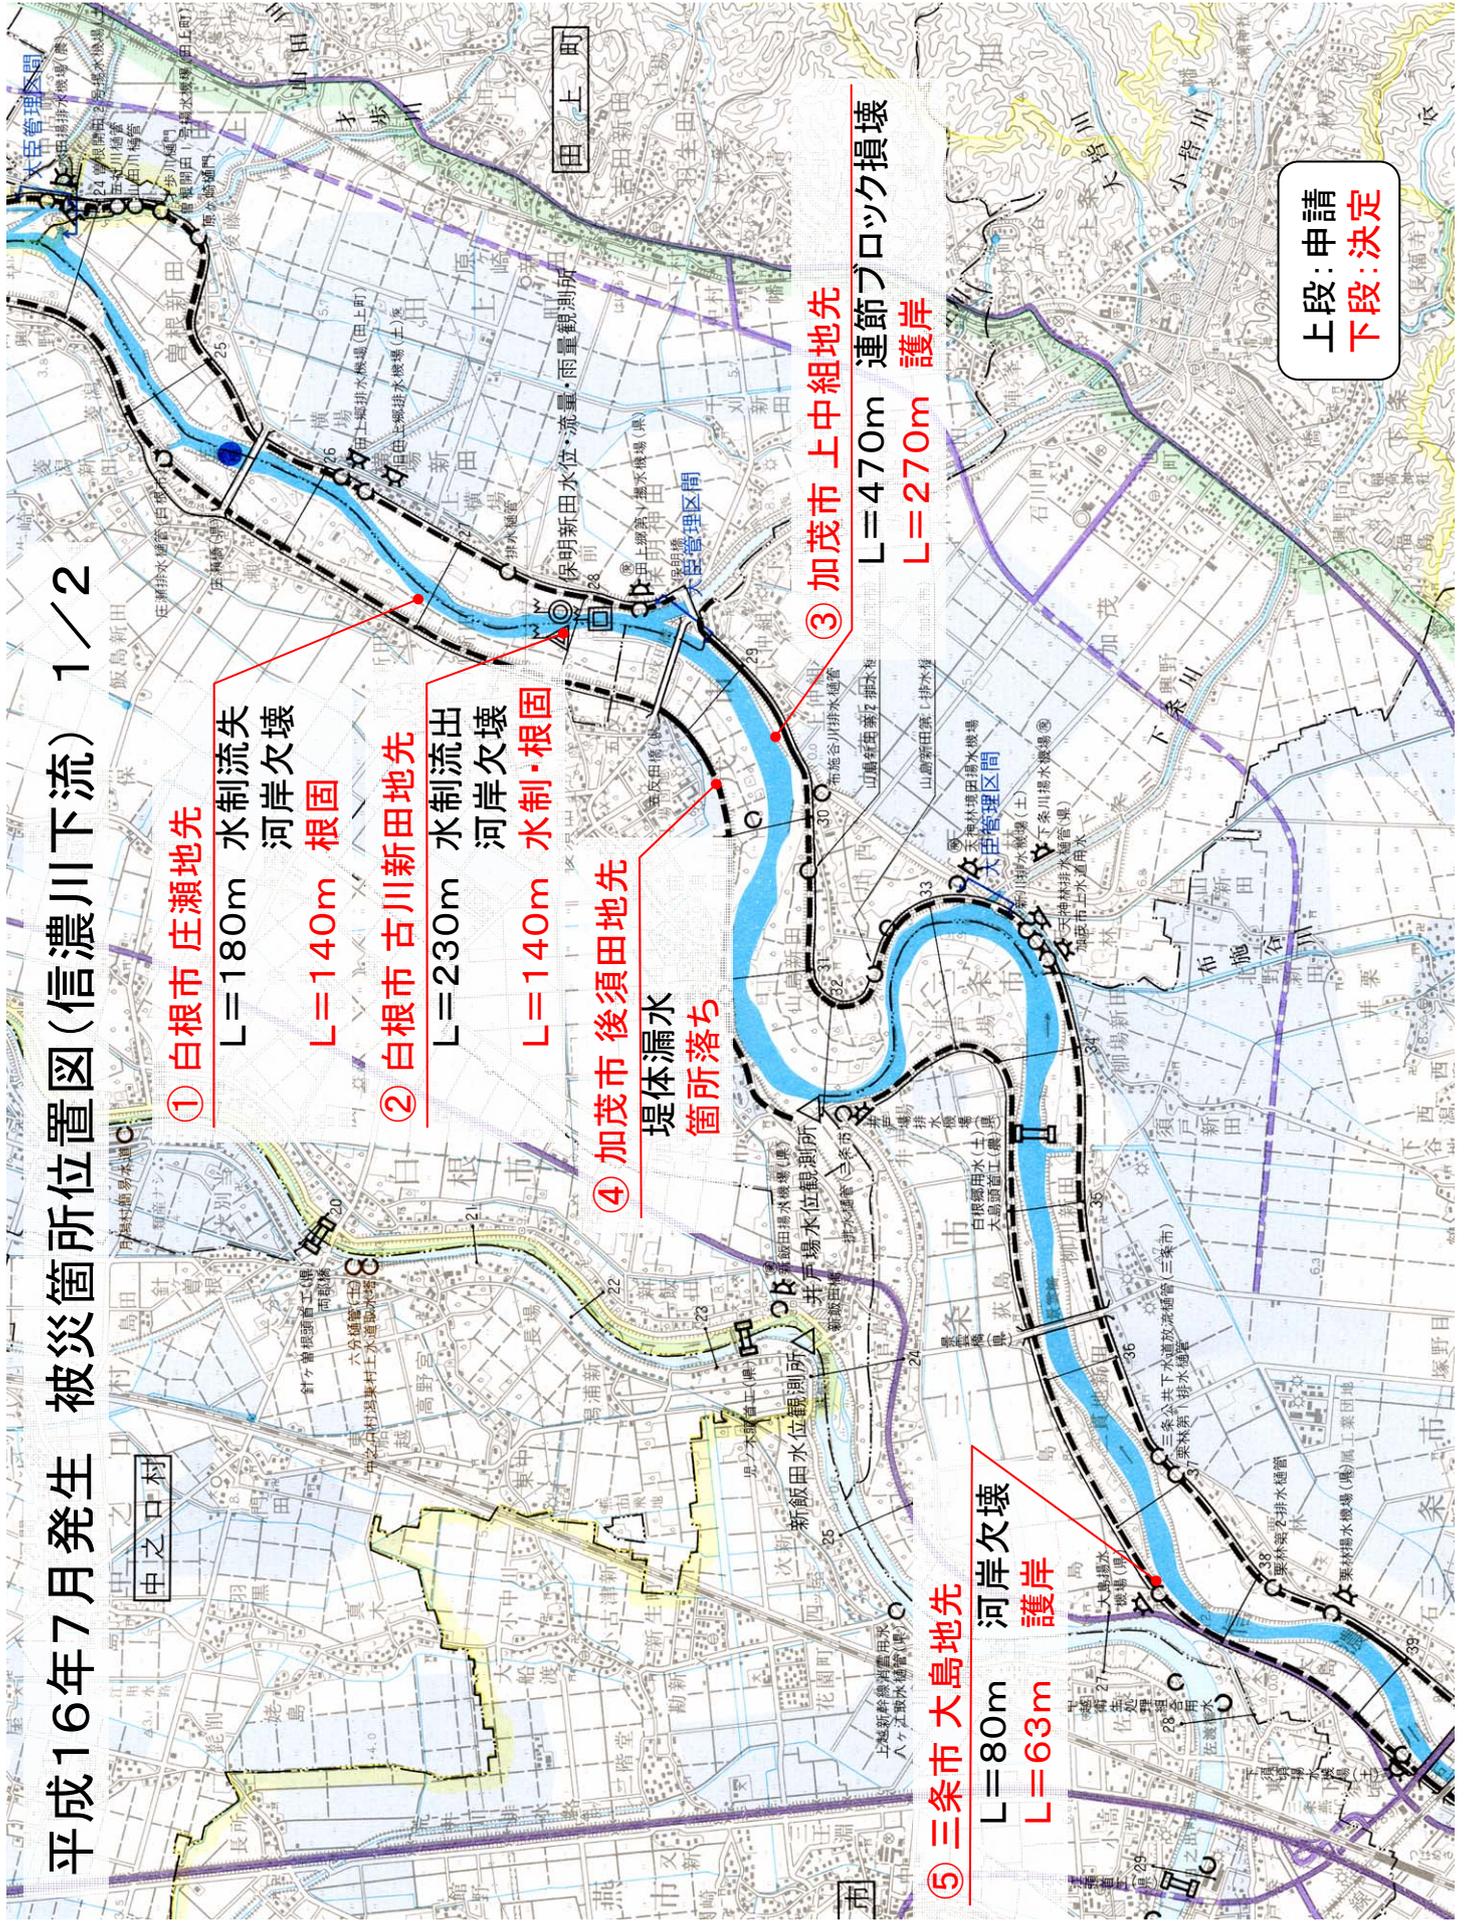
平成16年7月発生 被災箇所位置図(信濃川下流) 1/2

① 白根市 庄瀬地先

L=180m

水制流出
河岸欠壊
根固

② 白根市 古川新田地先

L=230m

水制流出
河岸欠壊
水制・根固

④ 加茂市 後須田地先

堤体漏水
箇所落ち

③ 加茂市 上中組地先

L=470m

連節ブロック損壊
護岸

⑤ 三条市 大島地先

L=80m

河岸欠壊
護岸

事務所	河川名	被害種別	箇所番号	箇所・地先名	被害状況	摘要
信濃川下流	信濃川（下流）	河岸欠壊 水制流失	①	信濃川左岸No. 26. 8k-20m～No. 27. 0k 新潟県白根市 庄瀬地先	180 m	位置図 参照
		河岸欠壊 水制流失	②	信濃川左岸No. 27. 8k+40m～No. 28. 0k+70m 新潟県白根市 古川新田地先	230 m	位置図 参照
		護岸欠壊	③	信濃川右岸No. 29. 2k+70m～No. 29. 6k+80m 新潟県加茂市 上中組地先	470 m	位置図 参照
		堤体漏水	④	信濃川左岸No. 29. 6k～No. 29. 6k+50m 新潟県加茂市 後須田地先	60 m	位置図 参照
		河岸欠壊	⑤	信濃川左岸No. 37. 4k+125m～No. 37. 4k+195m 新潟県三条市 大島地先	80 m	位置図 参照
		護岸欠壊 根固流失	⑥	信濃川左岸No. 40. 8k+30m～No. 41. 0k+100m 新潟県三条市 上須頃（下流）地先	260 m	位置図 参照
		護岸欠壊	⑦	信濃川右岸No. 40. 8k+170m～No. 41. 0k+140m 新潟県三条市 荒町地先	200 m	位置図 参照
		護岸欠壊	⑧	信濃川左岸No. 42. 0k～No. 42. 0k+140m 新潟県三条市 上須頃（上流）地先	140 m	位置図 参照
		護岸欠壊	⑨	信濃川左岸No. 42. 8k+20m～No. 43. 0k+60m 新潟県燕市 道金地先	280 m	位置図 参照
		護岸欠壊	⑩	信濃川左岸No. 46. 6k+60m～No. 46. 8k 新潟県西蒲原郡分水町 横田地先	140 m	位置図 参照
		護岸欠壊	⑪	信濃川右岸No. 47. 0k-50m～No. 47. 2k+80m 新潟県西蒲原郡分水町 熊森地先	270 m	位置図 参照
		護岸欠壊	⑫	信濃川右岸No. 49. 0k～No. 49. 0k+100m 新潟県西蒲原郡分水町 笈ヶ島地先	100 m	位置図 参照
		河岸欠壊	⑬	信濃川左岸No. 49. 6k+165m～No. 49. 8k+60m 新潟県西蒲原郡分水町 大川津地先	300 m	位置図 参照
