## ○被災状況

# 刈谷田川災害復旧助成事業 中之島ショートカット工区

捷水路工事概要

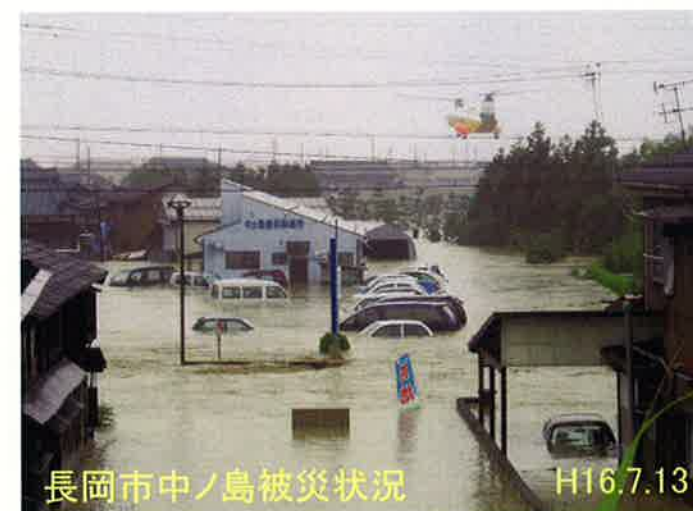
長岡市中ノ島被災状況

H16.7.13

平成16年7月13日の中越地方を中心にした梅雨前線豪雨により、刈谷田川上流域では24時間で400mm以上という未曾有の豪雨を記録しました。

このため、刈谷田川では稚児清水川合流点から下流ほぼ全川に渡り計画高水位を超過して越水し、中之島をはじめ6箇所で破堤する事態に及びました。

中之島地域では、この水害で3名の尊い命が奪われ、全壊家屋56戸、半壊家屋335戸、浸水家屋350戸（H17.4長岡市中之島地域資料より）にも及ぶ大水害となりました。

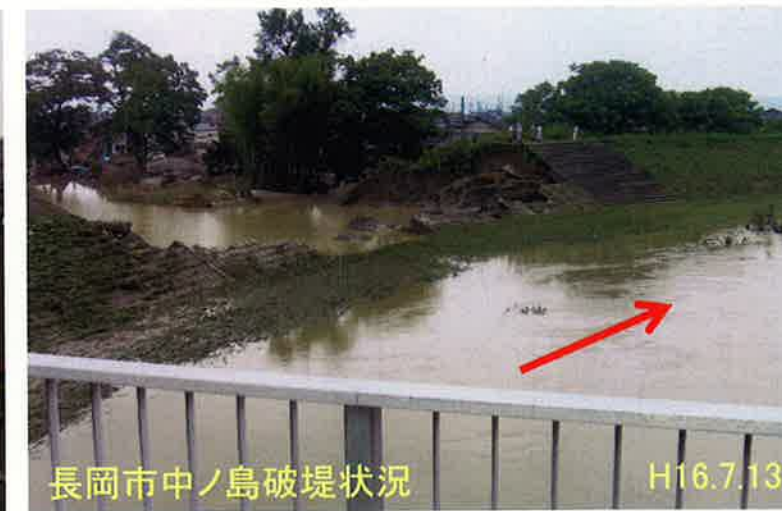
長岡市中ノ島破堤状況

H16.7.13

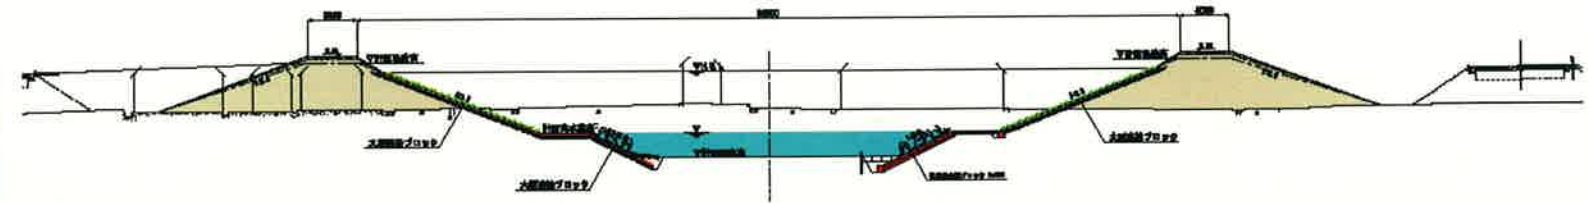
標準横断面図

- ・事業名 利谷田川災害復旧助成事業
- ・河川名 一級河川 利谷田川
- ・地名 長岡市中之島
- ・事業費 約100億円
- ・工事内容 延長420m  
掘削量 約100,000m<sup>3</sup>  
築堤量 約100,000m<sup>3</sup>  
護岸工 約 27,000m<sup>2</sup>(連節ブロック)  
橋梁工 橋長114.0m 幅員6.0(16.0)m  
中之島大橋(愛称: 風大橋)
