# H 1 6 . 7 . 1 3 梅雨前線出水記録集

平成 1 7 年 7 月

国土交通省北陸地方整備局  
信濃川下流河川事務所

## 5. 水防活動

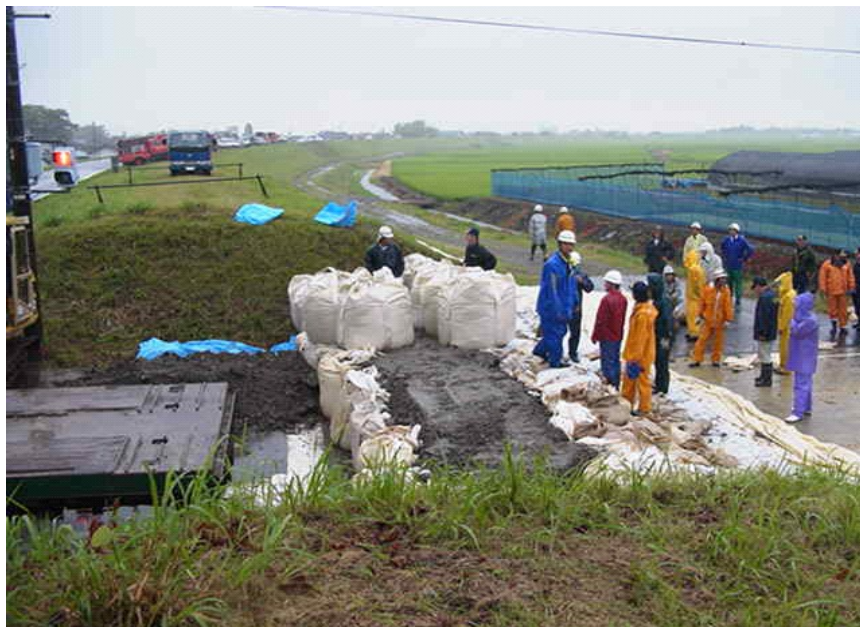
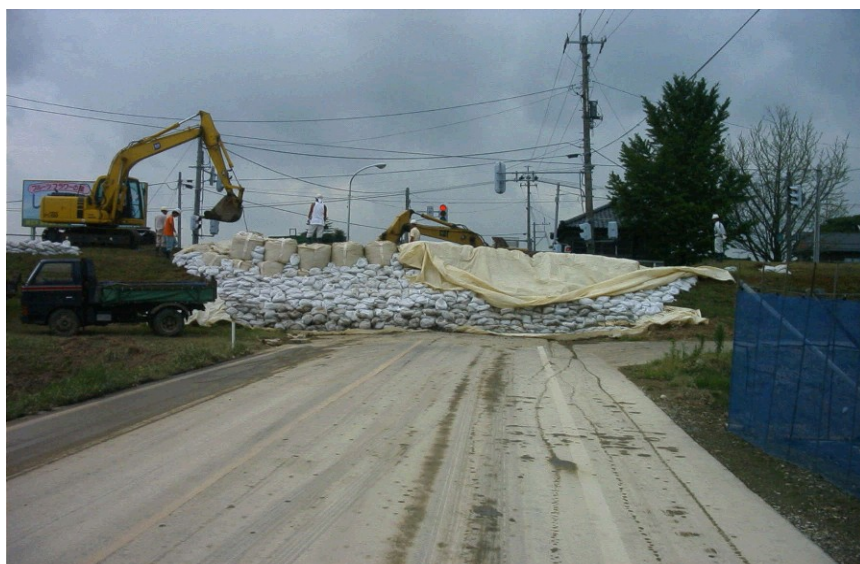
小須戸橋左岸（13日）

| No. | 左右岸 | 箇所(距離標) | 発見日時 | 作業内容 | 出張所 |
|---|---|---|---|---|---|
| 32 | 左岸 | 20. 4+170(白根市戸石新田)小須戸橋左岸 | 7月13日 16:05 | 土のう積 | |
