平成16年7月 新潟・福島豪雨

河川災害速報 (その2)

北陸地方整備局 河川部
新潟県 土木部

平成16年7月新潟・福島豪雨被害状況

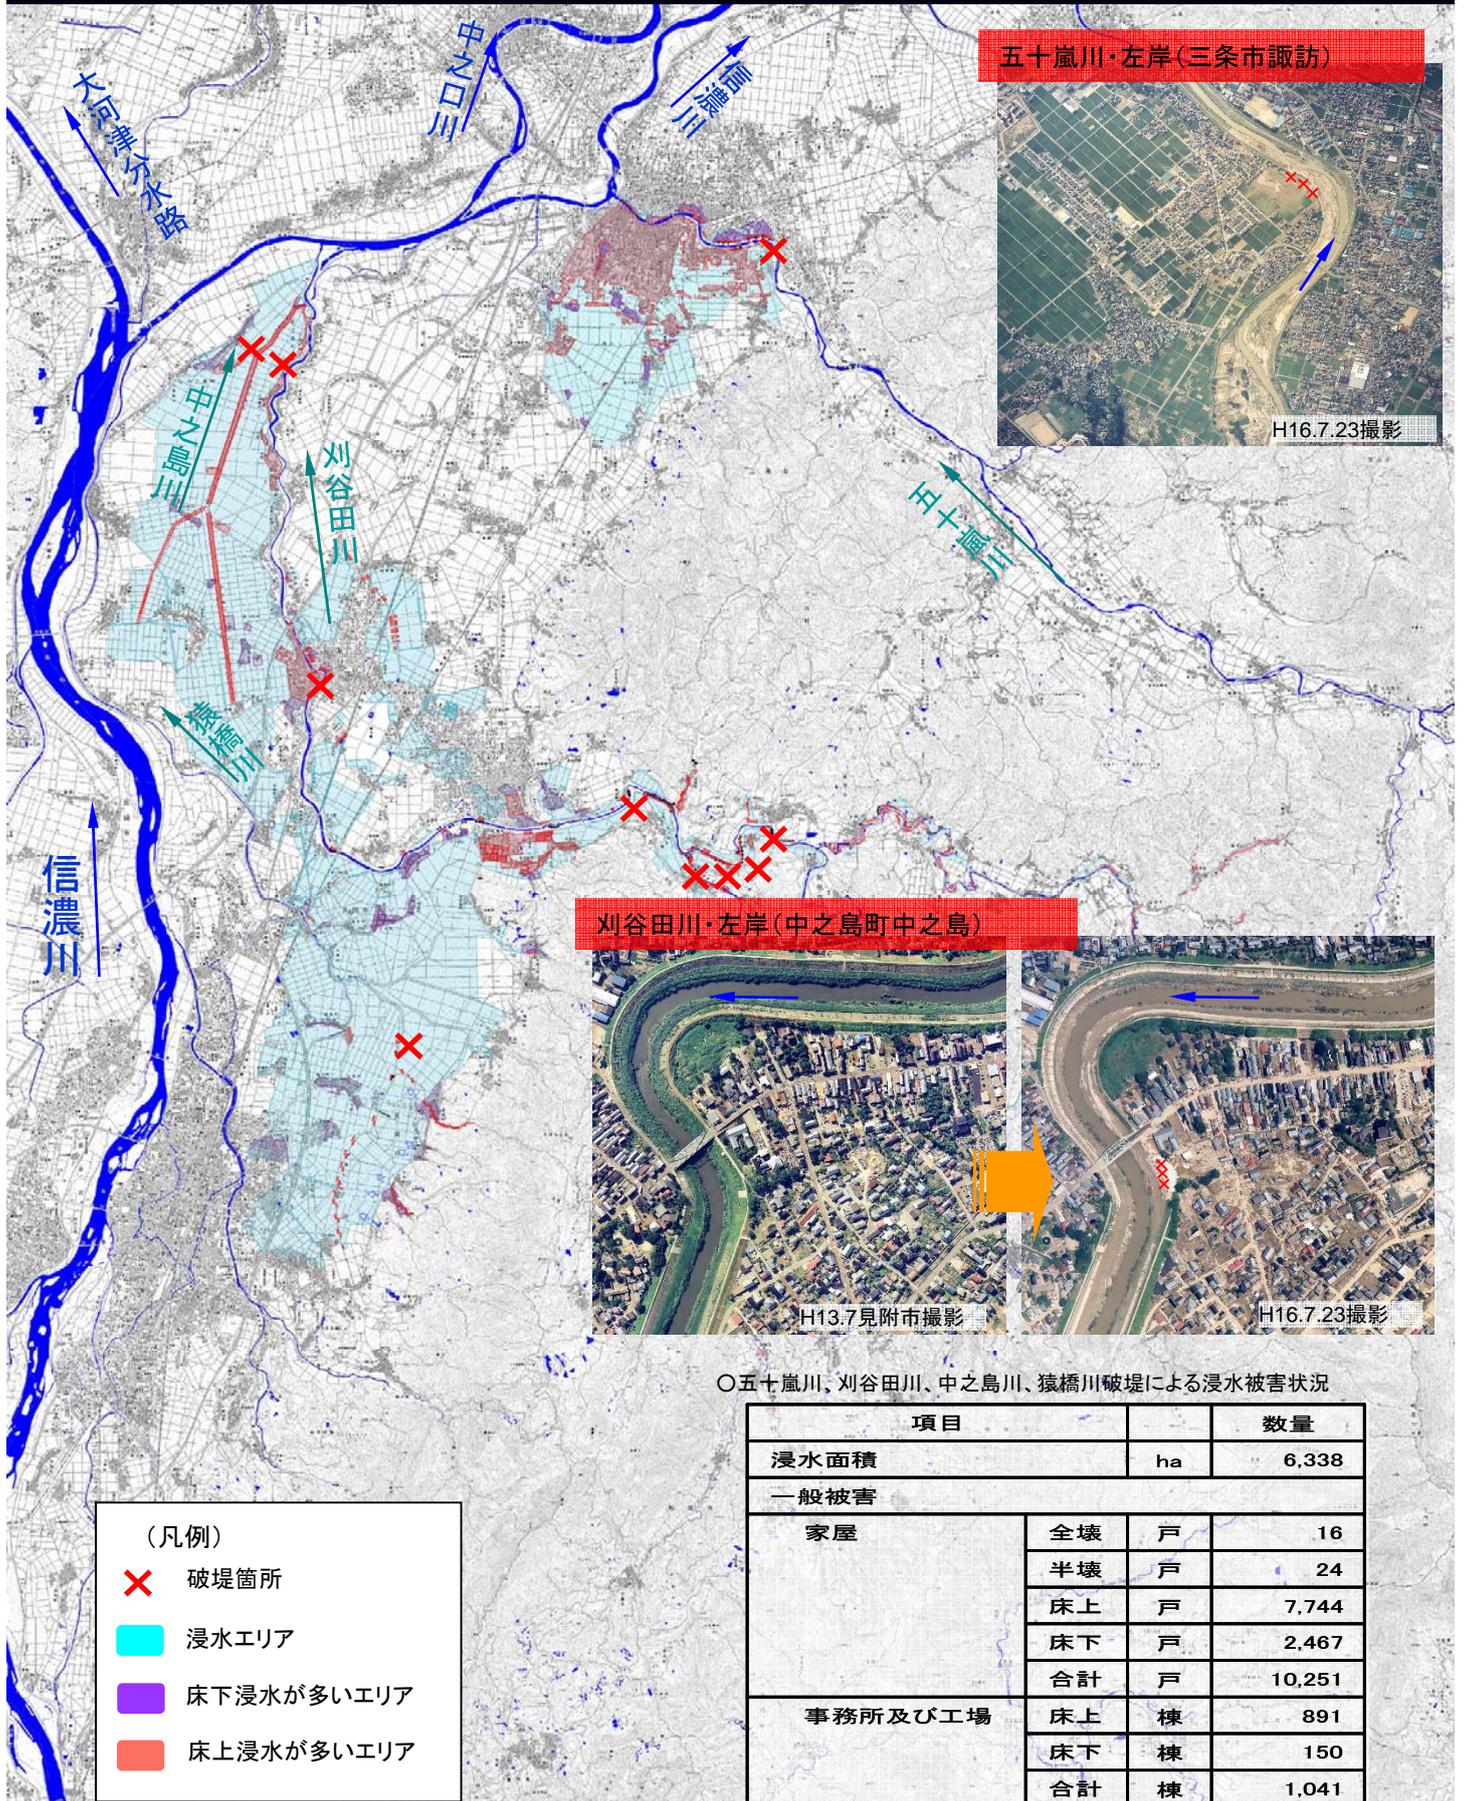
浸水・被害状況図（平成16年7月 新潟・福島豪雨）

○五十嵐川、利根川、中之島川、猿橋川破堤による浸水被害状況

- (凡例)
- ✕ 破堤箇所
 - 浸水エリア
 - 床下浸水が多いエリア
 - 床上浸水が多いエリア

項目		数量	
浸水面積		ha	6,338
一般被害			
家屋	全壊	戸	16
	半壊	戸	24
	床上	戸	7,744
	床下	戸	2,467
	合計	戸	10,251
事務所及び工場	床上	棟	891
	床下	棟	150
	合計	棟	1,041

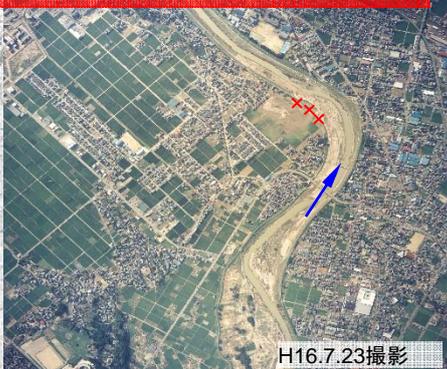
五十嵐川・左岸(三條市諏訪)

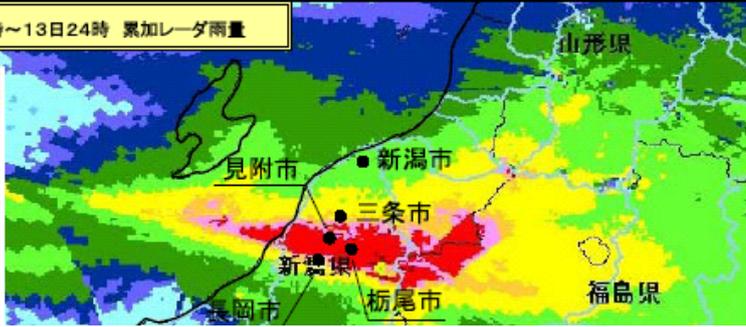
7月13日0時～13日24時 累加レーダ雨量

前線の停滞により狭い範囲に集中豪雨をもたらし、
平年の7月の1ヶ月分の降水量を大きく上回る量がたった1日間に降った

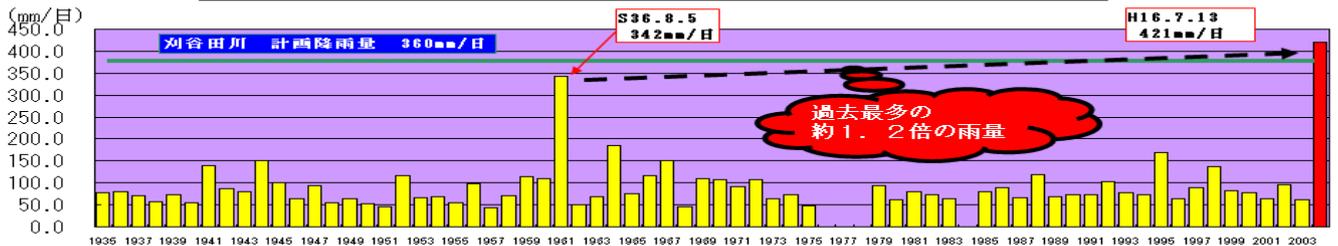
栃尾雨量観測所(気象庁)における年最大日雨量の推移

栃尾雨量観測所(気象庁)における
雨量データでは、昭和10年以降、
最も多かった昭和36年の年最大日
雨量の約1.2倍もの降雨を記録

※1978年以前は普通観測による

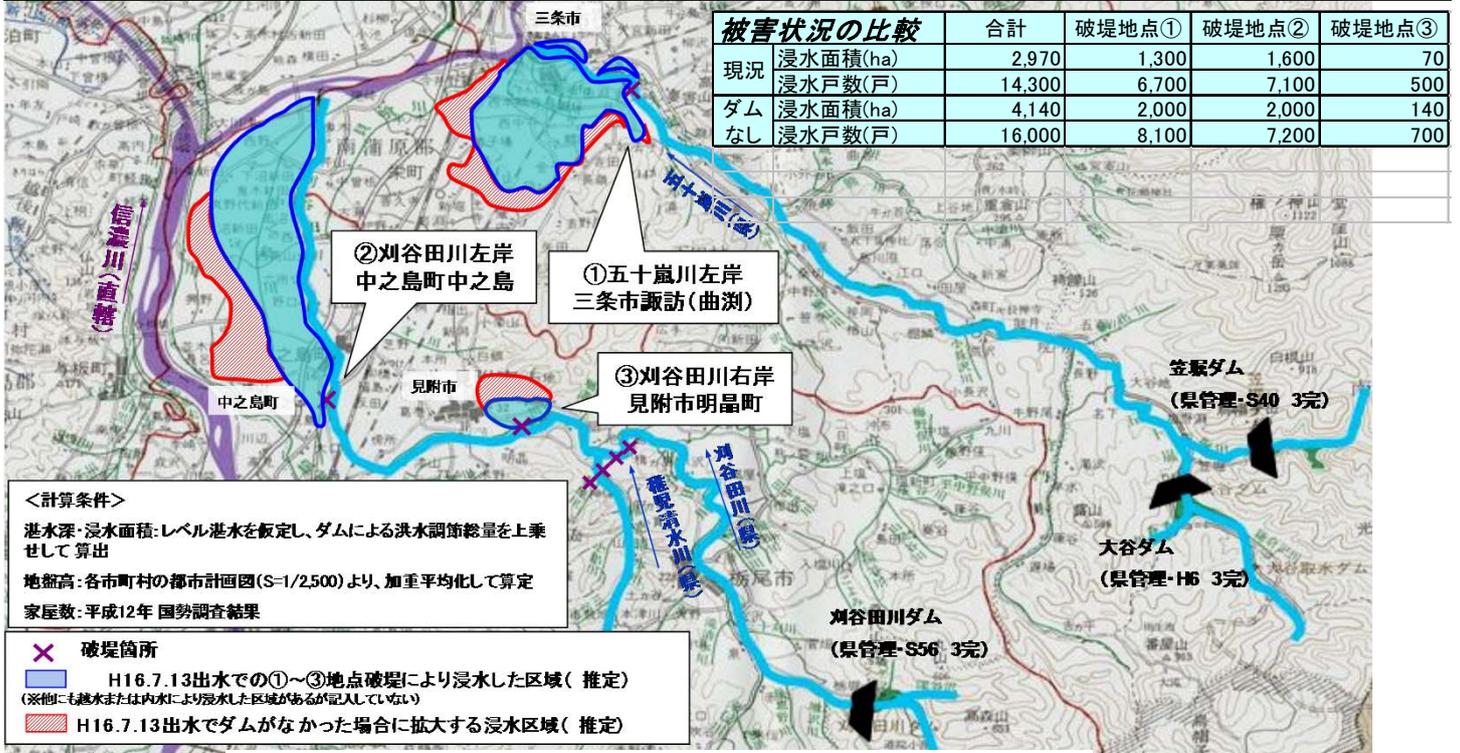
五十嵐川・刈谷田川におけるダムの効果

7.13新潟・福島豪雨では多くの被害が発生しましたが、上流のダムが無ければよりいっそう被害が拡大していました。

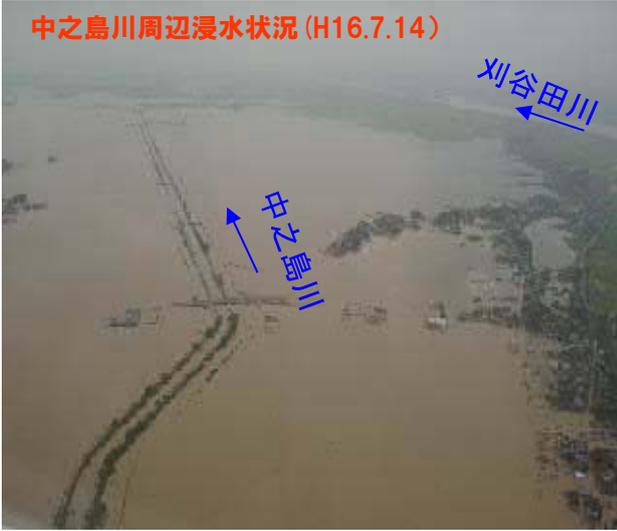
中之島町下沼新田地先

中之島川周辺浸水状況 (H16.7.14)

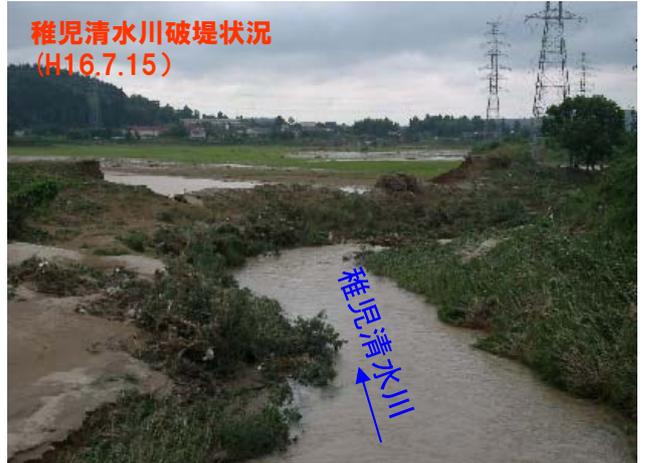
見附市池之島町地先

稚児清水川破堤状況 (H16.7.15)

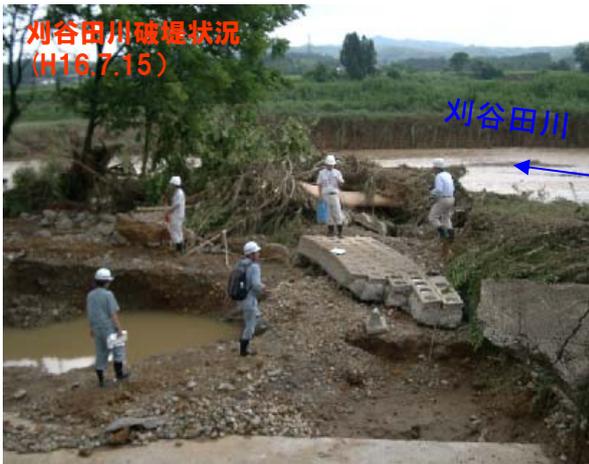
見附市河野町地先

刈谷田川破堤状況 (H16.7.15)
