# 洪水を安全に「流す」対策の強化(中ノ口川の漏水対策、堤防整備、河道掘削)

# 五十嵐川災害復旧助成事業進捗状況

# 新潟県土木部の取組について(ソフト対策)

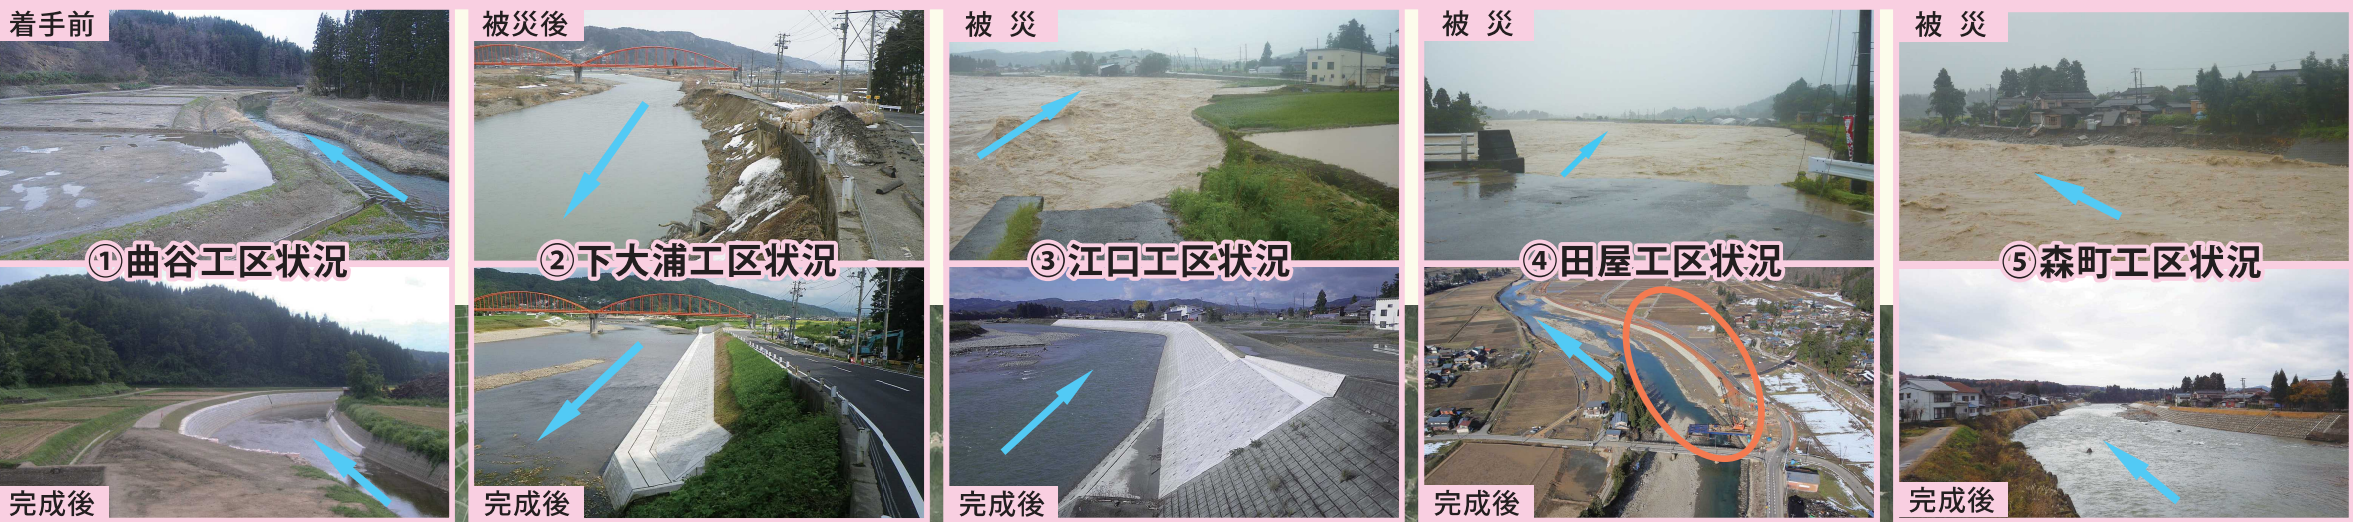
本川工区は、総延長約 26.7km のうち約 90%が完了しました。鹿熊川工区を含めた全事業区間完成に向け進めています。

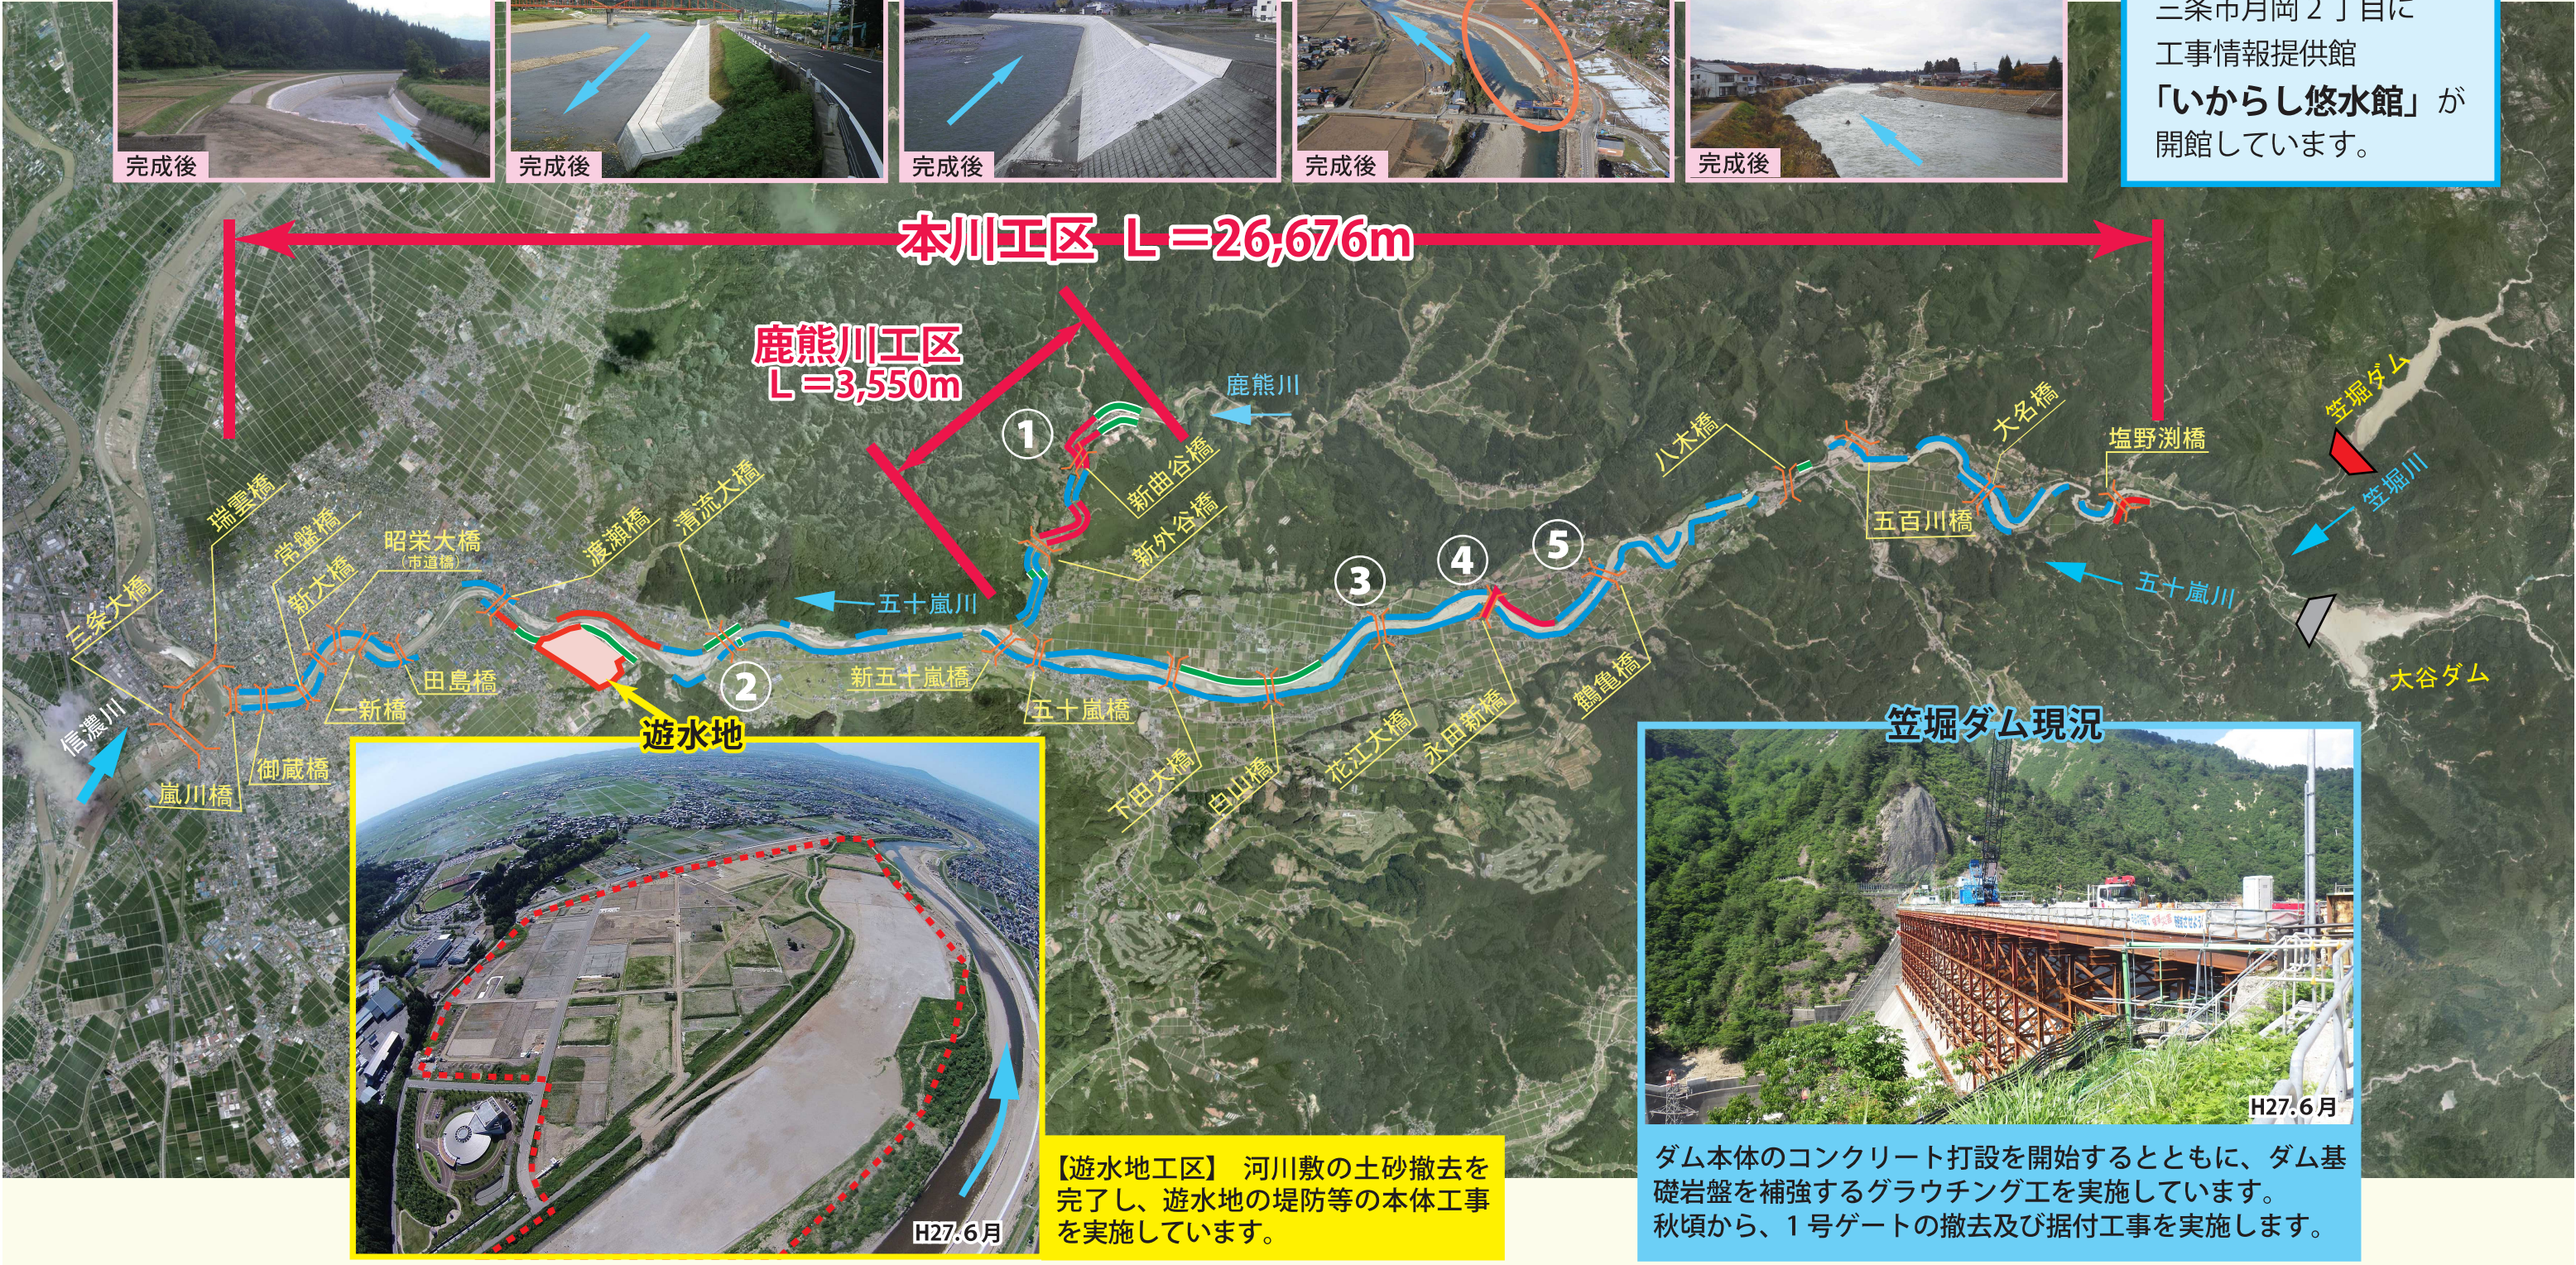
【遊水地工区】 河川敷の土砂撤去を完了し、遊水地の堤防等の本体工事を実施しています。

ダム本体のコンクリート打設を開始するとともに、ダム基礎岩盤を補強するグラウチング工を実施しています。秋頃から、1号ゲートの撤去及び据付工事を実施します。
