# 信濃川水系河川整備計画骨子

平成24年9月

国土交通省北陸地方整備局

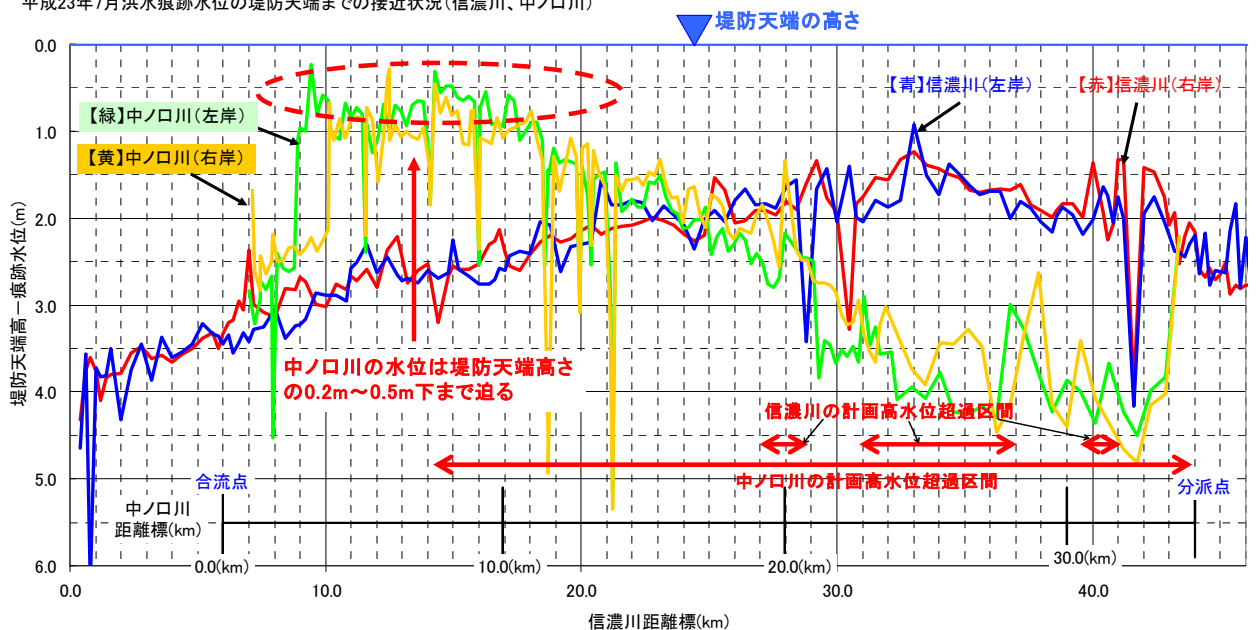
図 14 平成 23 年 7 月洪水痕跡水位縦断面図(堤防天端高と痕跡水位の差分)

河積の不足のため洪水を安全に流下させることができない区間があり、河道掘削により河積を大きくする必要があります。平成23年7月洪水では、信濃川の一部区間で、計画高水位を超過し、また、支川中ノロ川の下流区間は、洪水のピーク水位である痕跡水位が堤防天端近くに達する危険な状態となりました。

平成23年7月洪水痕跡水位の堤防天端までの接近状況(信濃川、中ノロ川)

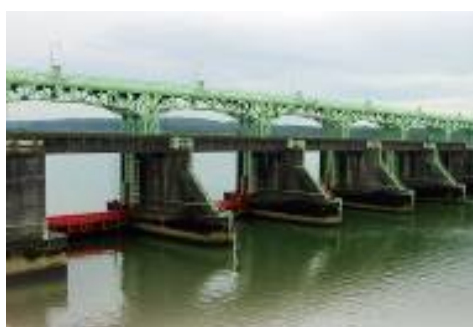
腐食している架台

磨耗している  
ゲート底面

※大河津可動堰は、昭和6年に完成して以来70年以上が経過し、施設の老朽化が顕著であることなどから、平成15年度より改築に着手し、同23年11月に通水しました。

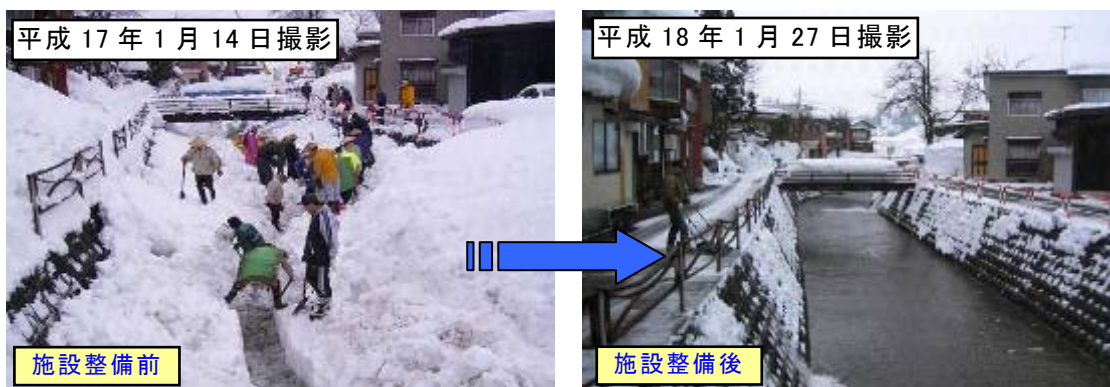
図 45 与越川の消流雪用水導入による効果

※水量の豊富な大河川(魚野川)から市街地を流れる中小河川(与越川、旧与越川)に、消流雪用水を供給することにより、市街地の除雪作業の円滑化を図り、安全で快適な生活環境を確保しています。
