# 信濃川水系河川整備計画骨子

平成24年9月

国土交通省北陸地方整備局

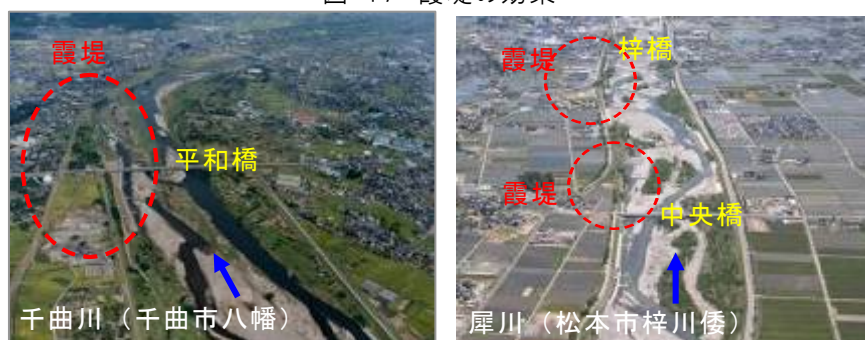
図 18 千曲川・犀川の霞堤

千曲川、犀川の上流部、及び信濃川（十日町地区）、魚野川の堤防は、急流河川の流路を安定させ、洪水流の一部を貯留するために、不連続堤である「霞堤」が築かれています。

霞堤は急流河川の特徴を活かした伝統的な治水工法であり、霞堤に対して上流の堤防が決壊した場合でも、霞堤の開口部から氾濫流を受け入れ、河道に戻して氾濫被害の拡大防止や、開口部から本川の流水を受け入れて貯留する機能があり、この効果を維持・保全していく必要があります。

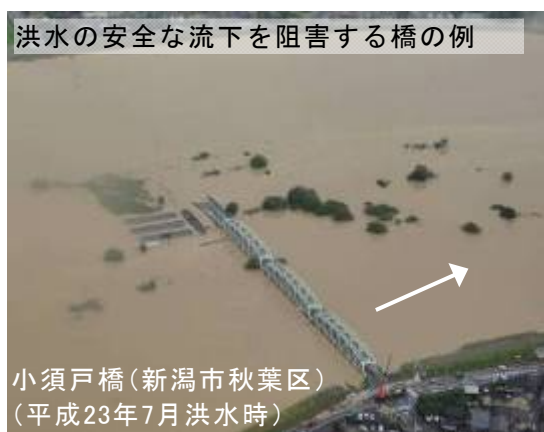
写真 5 改築が必要な横断工作物の例

信濃川には、洪水を安全に流下させる上で支障となる橋梁等の横断工作物があります。施設管理者に対して、これら横断工作物の対策を求めていく必要があります。

特に、下流部では、平成23年7月洪水時に橋の一部が水面下にもぐり、洪水の安全な流下を阻害する現象が見られました。

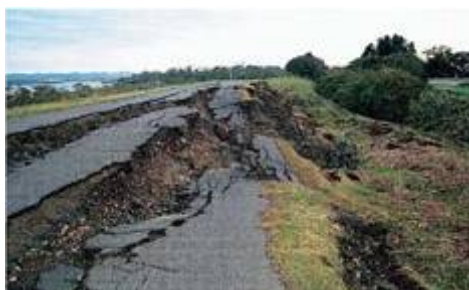
堤防天端の縦断亀裂  
(長岡市三俣野)

写真 9 新潟県中越地震による堤防の被災状況

長岡市三俵野町<sup>さんびょうの</sup>の信濃川右岸では、150mに渡って堤防天端に亀裂が入り、堤体が崩壊するなどの大きな被害となりましたが、河川の増水による二次災害を防止するため、2 日間という短期間で緊急復旧を行いました。

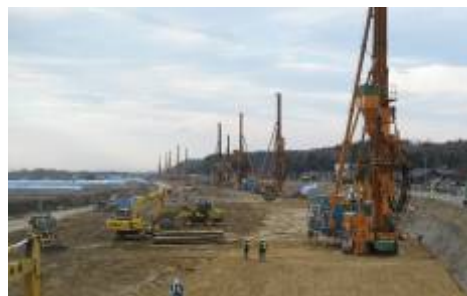
耐震対策の実施状況  
(長岡市町軽井)

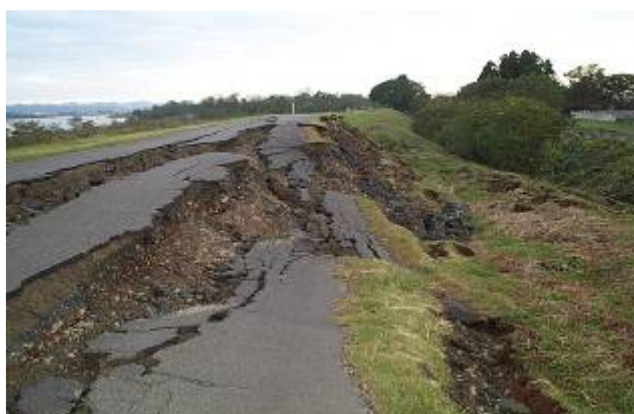
大規模崩壊(長岡市三俵野地先)  
(平成 16 年 10 月 24 日)

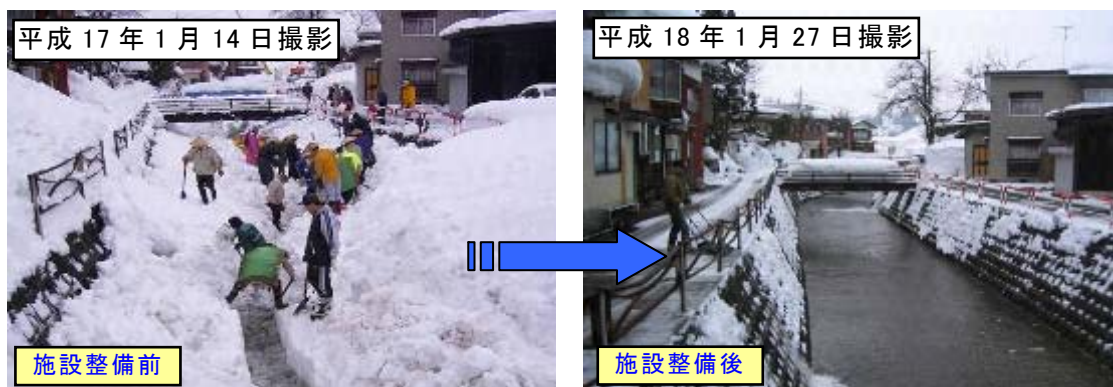
図 45 与越川の消流雪用水導入による効果

※水量の豊富な大河川(魚野川)から市街地を流れる中小河川(与越川、旧与越川)に、消流雪用水を供給することにより、市街地の除雪作業の円滑化を図り、安全で快適な生活環境を確保しています。
