信濃川水系河川整備計画骨子概要（千曲川）

◆頻発する水害に対応した河川整備

30年間の河川整備

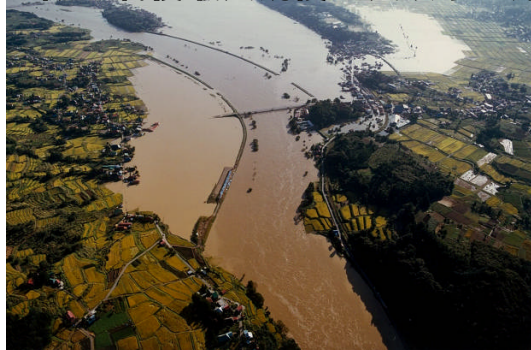
昭和58年（1983）9月洪水

千曲川では、観測史上最大となった昭和58年9月洪水で、飯山市の3箇所
で破堤し、家屋全半壊等の甚大な被害が発生しました。

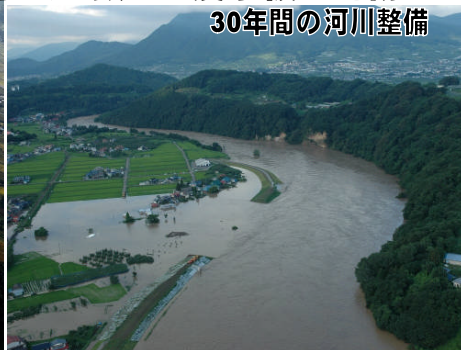
平成18年（2006）7月洪水

また、観測史上二番目となる平成18年7月洪水の際にも、家屋浸水被害や
堤防漏水・基盤漏水、河岸欠壊が発生しています。

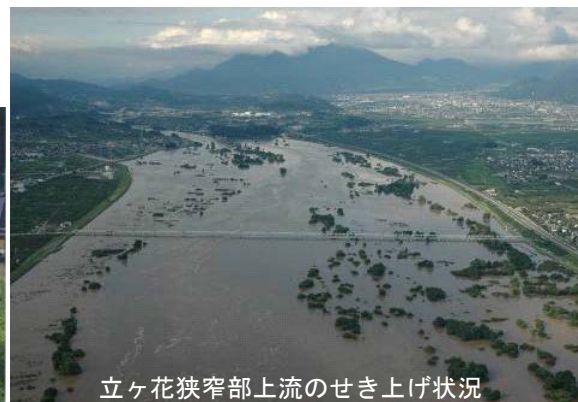
立ヶ花狭窄部上流のせき上げ状況

平成18年（2006）7月洪水

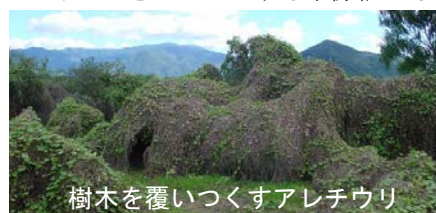
樹木を覆いつくすアレチウリ

千曲川等の高水敷には、アレチウリ、ハリエンジュ等の外来種が侵入・拡大し、
河原特有の植物が減少しています。

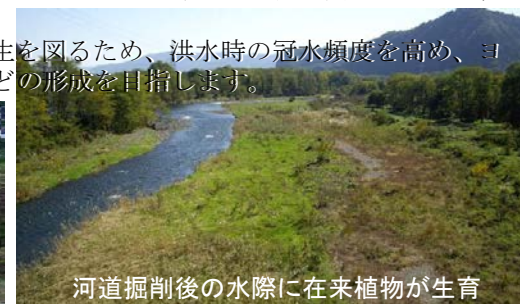
河道掘削後の水際に在来植物が生育

自然豊かな千曲川等の河川環境の再生を図るため、洪水時の冠水頻度を高め、ヨシ・
ヤナギをはじめとする水際植生などの形成を目指します。
