# 信濃川水系河川整備計画骨子

平成24年9月

国土交通省北陸地方整備局

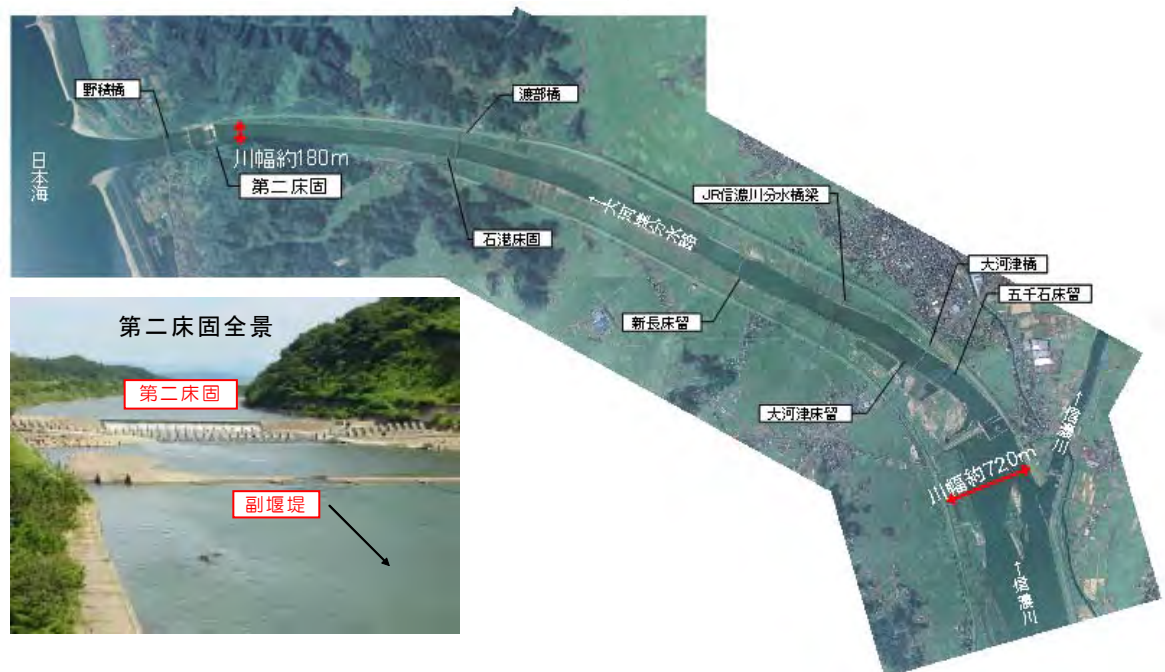
図 15 大河津分水路全体図

大河津分水路は、通水以来、上流域の洪水を日本海に流下させ、下流部の洪水を最小限にとどめるとともに、可動堰・洗堰により適正に分派して利水機能を確保し、越後平野発展の礎となってきました。一方で、河口に向かい川幅が狭まる形状のため、河積が不足しており、平成23年7月洪水では、分水路の直上流で計画高水位を超過し、危険な状態となりました。

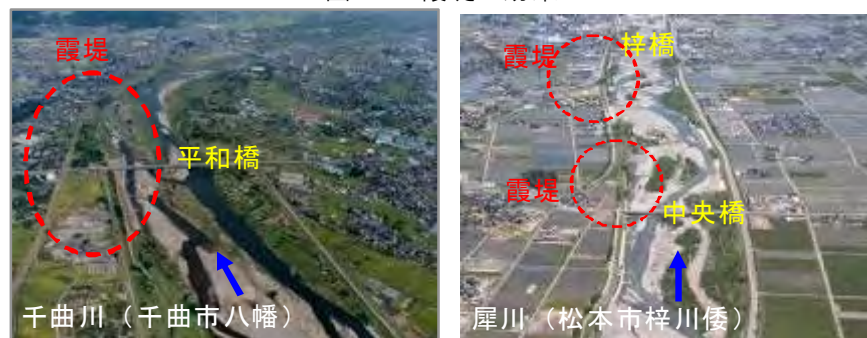
図 18 千曲川・犀川の霞堤

千曲川、犀川の上流部、及び信濃川(十日町地区)、魚野川の堤防は、急流河川の流路を安定させ、洪水流の一部を貯留するために、不連続堤である「霞堤」が築かれています。

霞堤は急流河川の特徴を活かした伝統的な治水工法であり、霞堤に対して上流の堤防が決壊した場合でも、霞堤の開口部から氾濫流を受け入れ、河道に戻して氾濫被害の拡大防止や、開口部から本川の流水を受け入れて貯留する機能があり、この効果を維持・保全していく必要があります。

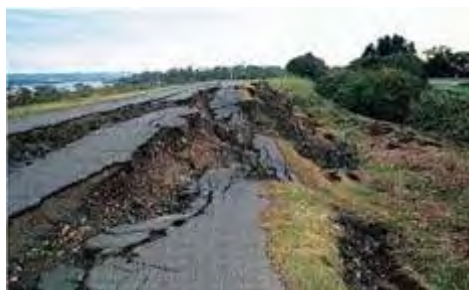
堤防天端の縦断亀裂  
(長岡市三俣野)

写真 9 新潟県中越地震による堤防の被災状況

長岡市三俣野町<sup>さんびょうの</sup>の信濃川右岸では、150mに渡って堤防天端に亀裂が入り、堤体が崩壊するなどの大きな被害となりましたが、河川の増水による二次災害を防止するため、2 日間という短期間で緊急復旧を行いました。

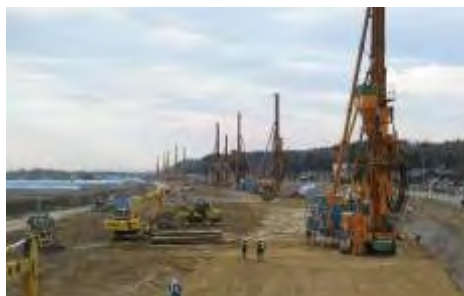
耐震対策の実施状況  
(長岡市町軽井)

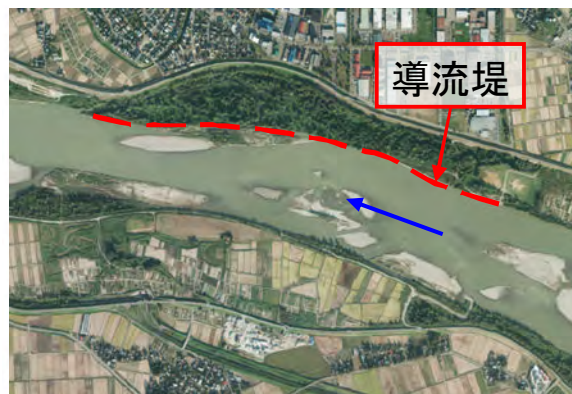
導流堤の施工により低水路が安定  
（平成 23 年撮影）

※長岡市水梨地区では右岸堤防付近で河床低下が進行し堤防が危険な状態となったため、導流堤を設置して低水路部の安定化を図りました。

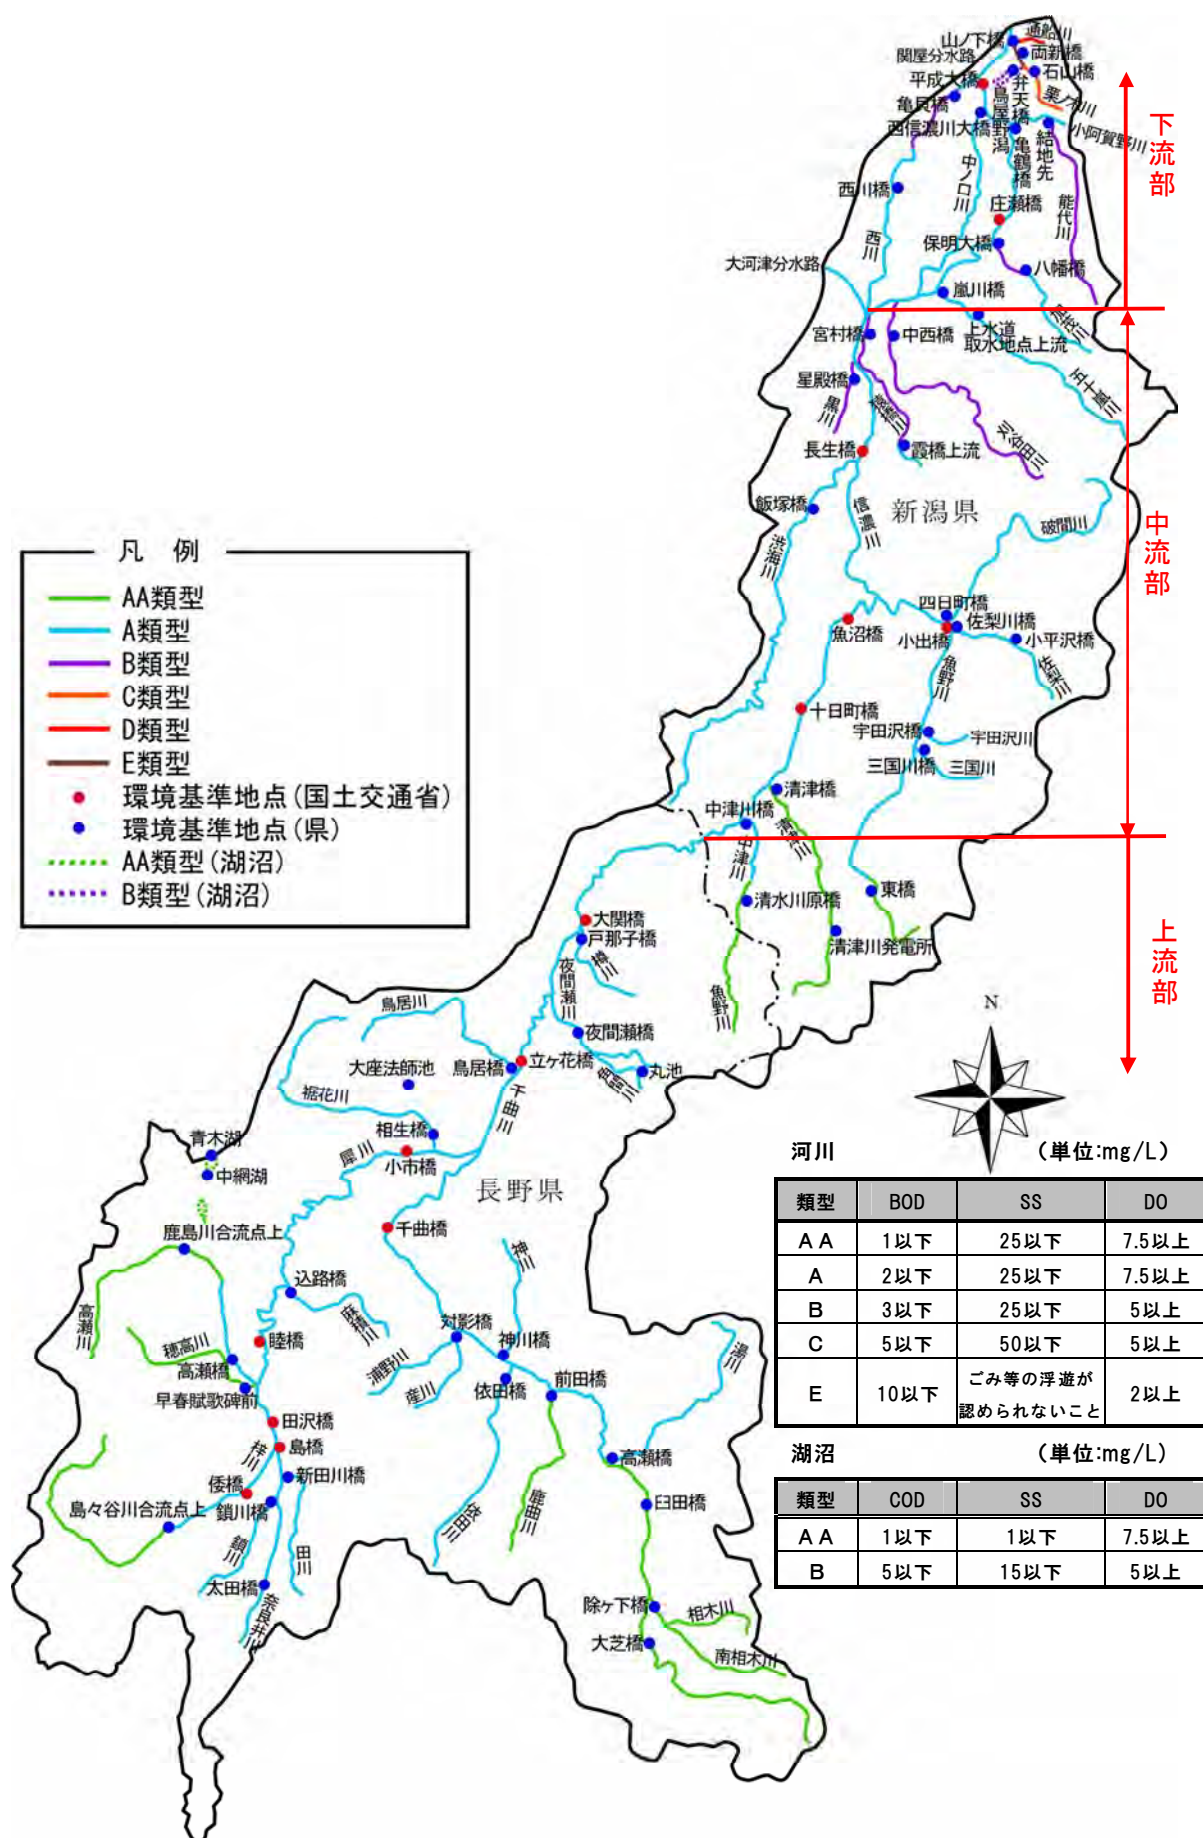
図 31 信濃川水系における河川・湖沼の水質環境基準の類型指定状況

水質は、上流部の湯川合流点より上流、犀川の島々谷川合流点より上流、魚野川の大源太川合流点より上流等で AA 類型、その他の河川全域で概ね A 類型、下流部の鳥屋野潟で湖沼 B 類型に指定されています。

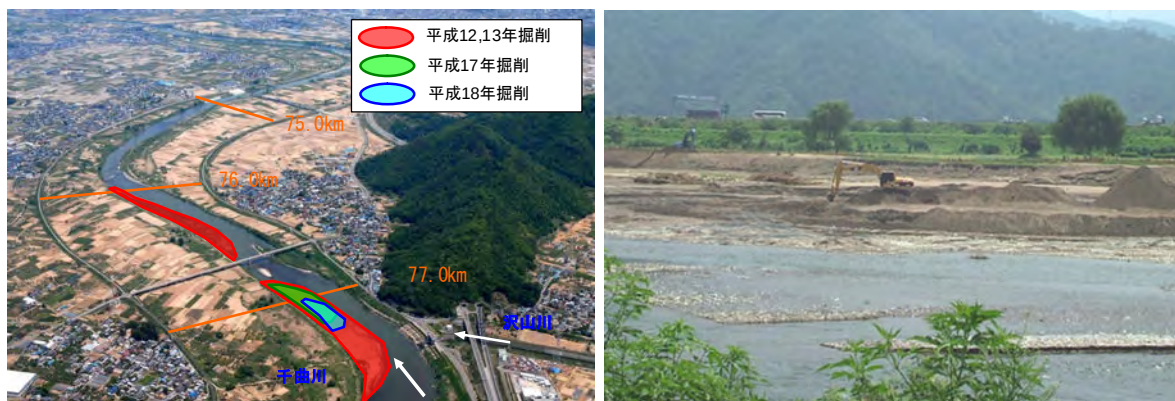
図 41 維持掘削の実施状況(千曲川沢山川合流点付近)

河道掘削等を施工し河道断面が確保された区間についても、経年変化に伴う土砂堆積により、洪水の流下を阻害する恐れがあるため、治水上必要な維持掘削を継続的に実施します。

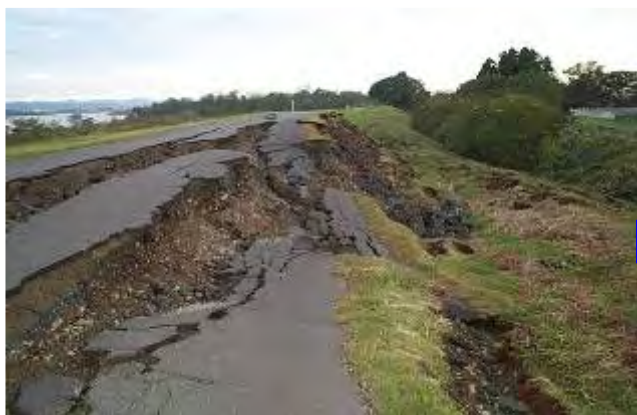
大規模崩壊(長岡市三俣野地先)  
(平成 16 年 10 月 24 日)

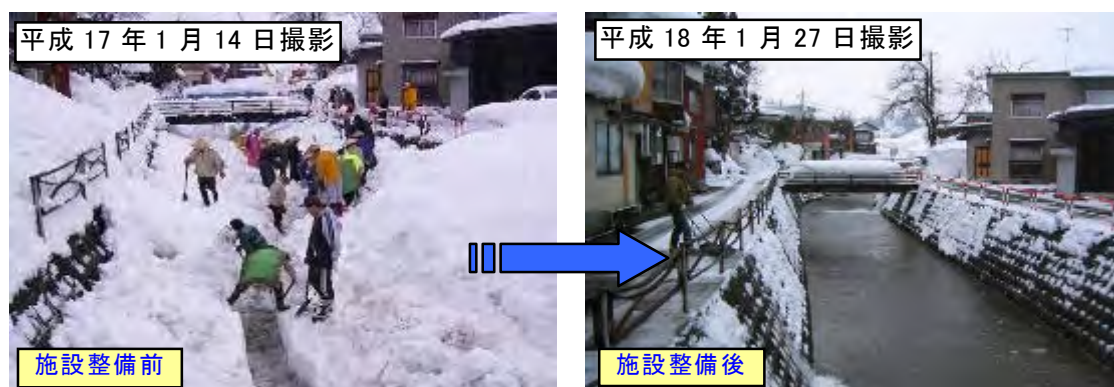
図 45 与越川の消流雪用水導入による効果

※水量の豊富な大河川(魚野川)から市街地を流れる中小河川(与越川、旧与越川)に、消流雪用水を供給することにより、市街地の除雪作業の円滑化を図り、安全で快適な生活環境を確保しています。
