# 信濃川水系河川整備計画骨子

平成24年9月

国土交通省北陸地方整備局

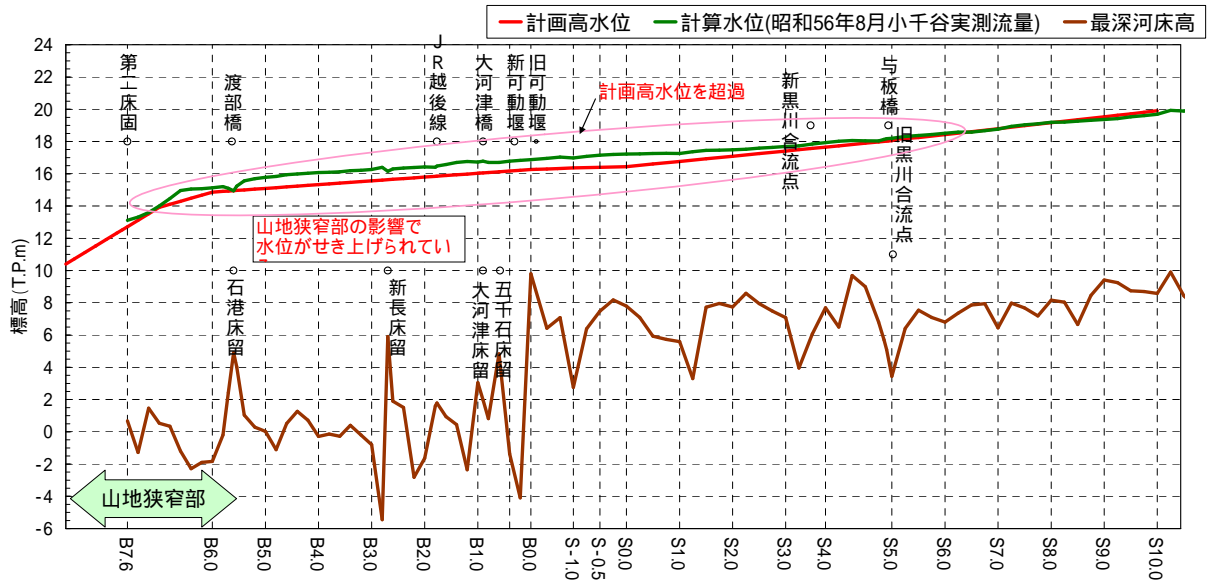
図 13 昭和 56 年 8 月洪水水位縦断面図

大河津分水路の下流側が山地部でかつ狭窄部となっていることから、水位のせき上げが生じており、その影響が上流側に長く及んでいます。昭和56年8月洪水では危険な状態で洪水が流下し、平成23年7月洪水では一部区間で計画高水位を超過しながら、危険な状態で洪水が流下しました。

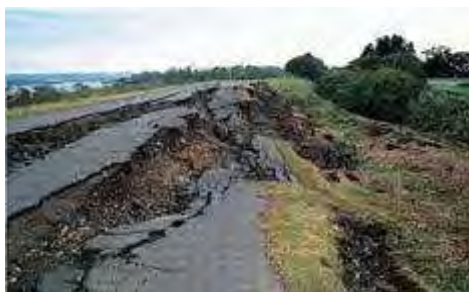
堤防天端の縦断亀裂  
(長岡市三俣野)

写真 9 新潟県中越地震による堤防の被災状況

長岡市<sup>さんびょうの</sup>三俣野町の信濃川右岸では、150mに渡って堤防天端に亀裂が入り、堤体が崩壊するなどの大きな被害となりましたが、河川の増水による二次災害を防止するため、2 日間という短期間で緊急復旧を行いました。

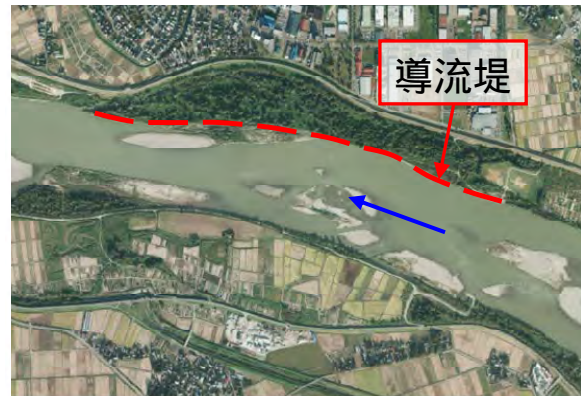
図 21 長岡市水梨地区における水衝部対策工実施例

導流堤の施工により低水路が安定(平成 23 年撮影)

長岡市水梨地区では右岸堤防付近で河床低下が進行し堤防が危険な状態となったため、導流堤を設置して低水路部の安定化を図りました。

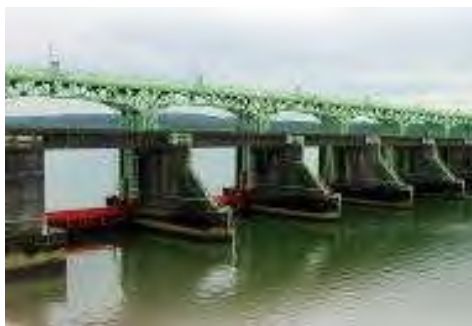
腐食している架台

大河津可動堰は、昭和6年に完成して以来70年以上が経過し、施設の老朽化が顕著であることから、平成15年度より改築に着手し、同23年11月に通水しました。

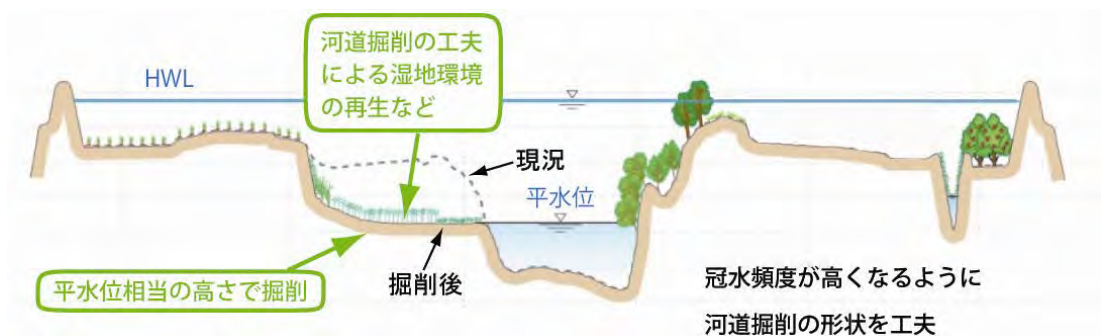
図 36 信濃川下流部における環境に配慮した河道横断形状イメージ

また、河川改修時等の護岸整備にあわせ、水衝部への対策として水制工等を設置することにより、水際の流速を緩和するとともに、淵を創出するなど、魚類等の生息環境改善に向けた取り組みを進めます。

さらに、下流部の河道掘削時には鳥類の餌場として機能するまとまった浅場の再生等、多様な河川環境を創出します。

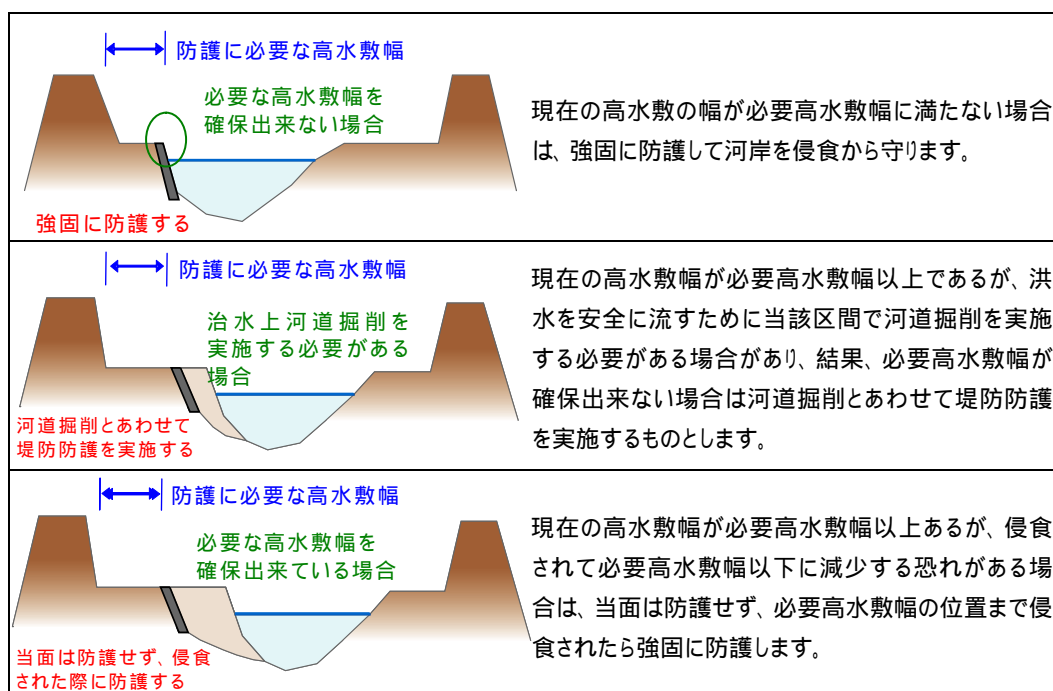
図 40 高水敷幅による堤防防護の考え方

洪水時に速い流れが長時間続くと、河岸が徐々に侵食され、やがて堤防に達し決壊が生じる恐れがあることから、堤防を侵食から護るために一定距離の高水敷幅を確保する必要があります。この幅は過去に起こった侵食や高水敷の高さなどをもとに決定されます。堤防から必要高水敷幅だけ離れた位置(堤防防護ライン)は、堤防の安全性を勘案した河川管理を行う上での重要な基準になります。

現在の高水敷の幅と、必要高水敷幅の関係や高水敷の環境・利用状況の観点から護岸設置の考え方を定めるとともに、堤防防護の観点から安全性を確保できない場合には護岸により強固に防護しますが、堤防の安全に支障がない場合には必ずしも護岸による防護を実施せず、川に自由な流れを持たせることで良好な河川環境の確保を促します。

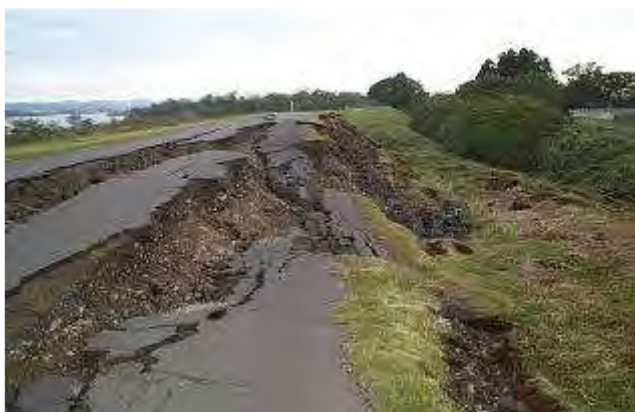
大規模崩壊(長岡市三俣野地先)  
(平成 16 年 10 月 24 日)

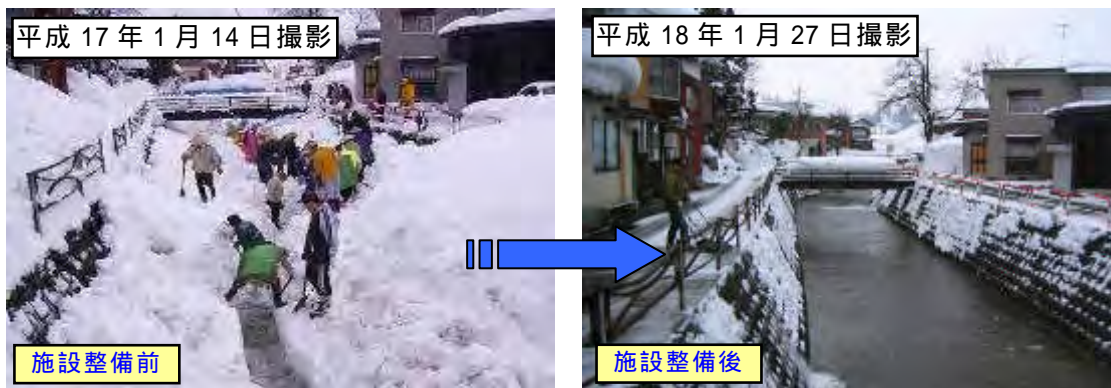
図 45 与越川の消流雪用水導入による効果

水量の豊富な大河川(魚野川)から市街地を流れる中小河川(与越川、旧与越川)に、消流雪用水を供給することにより、市街地の除雪作業の円滑化を図り、安全で快適な生活環境を確保しています。
