# 信濃川水系河川整備計画骨子

平成24年9月

国土交通省北陸地方整備局

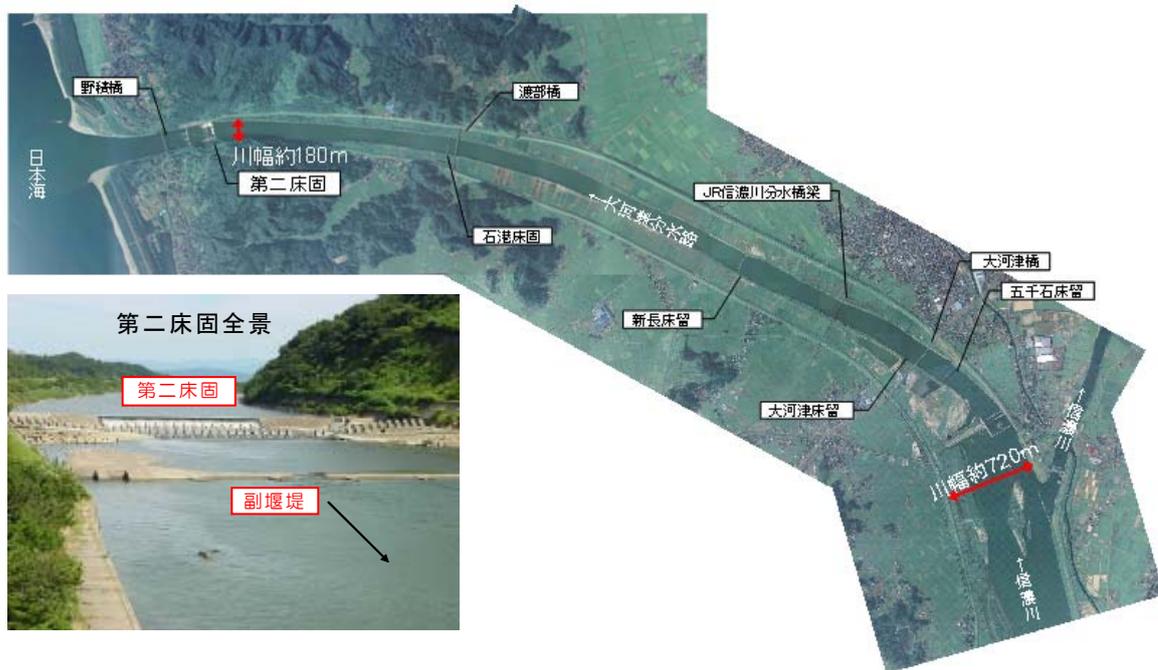
図 15 大河津分水路全体図

大河津分水路は、通水以来、上流域の洪水を日本海に流下させ、下流部の洪水を最小限にとどめるとともに、可動堰・洗堰により適正に分派して利水機能を確保し、越後平野発展の礎となってきました。一方で、河口に向かい川幅が狭まる形状のため、河積が不足しており、平成23年7月洪水では、分水路の直上流で計画高水位を超過し、危険な状態となりました。

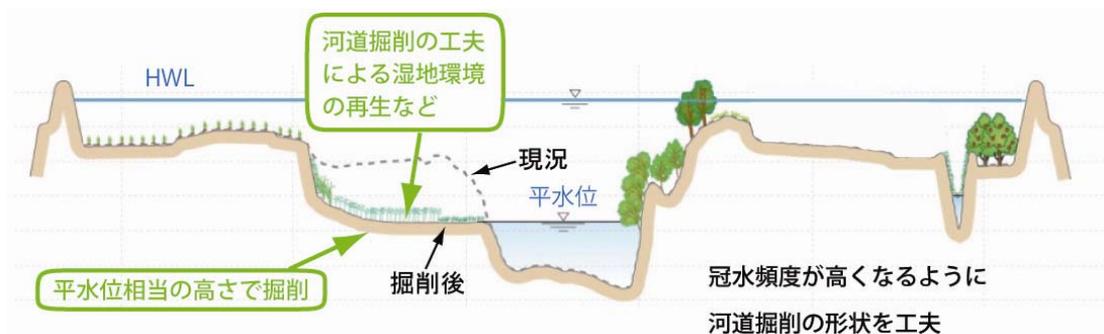
図 36 信濃川下流部における環境に配慮した河道横断形状イメージ

また、河川改修時等の護岸整備にあわせ、水衝部への対策として水制工等を設置することにより、水際の流速を緩和するとともに、淵を創出するなど、魚類等の生息環境改善に向けた取り組みを進めます。

さらに、下流部の河道掘削時には鳥類の餌場として機能するまとまった浅場の再生等、多様な河川環境を創出します。
