長岡市川口地区にお住まいのみなさまへ

大雨による増水から  
 早めに身を守るために

国土交通省  
 北陸地方整備局  
 信濃川河川事務所

# 魚野川は信濃川よりも勾配が急で川幅が狭く、河川改修が進んでいても、大雨が降るとすぐに河川の水位が上がります！さらに今後の気候変動で大雨が増えるおそれもあります！

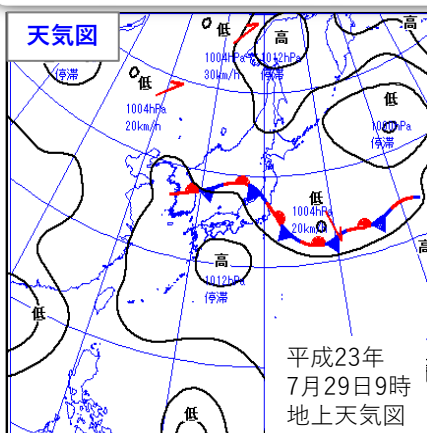
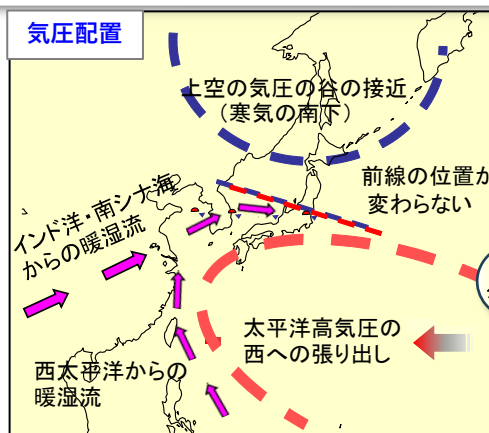
**6月～8月頃魚野川流域の北側に梅雨前線が停滞するとき**

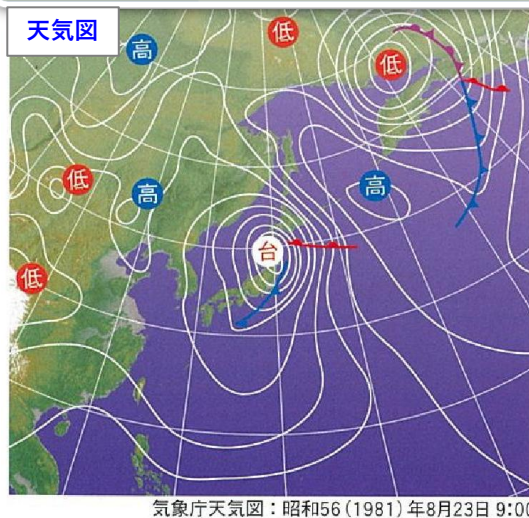
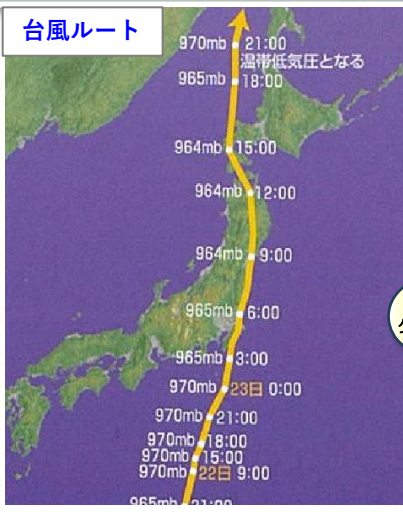
**8月～9月頃魚野川流域の東側を台風が北上するとき**

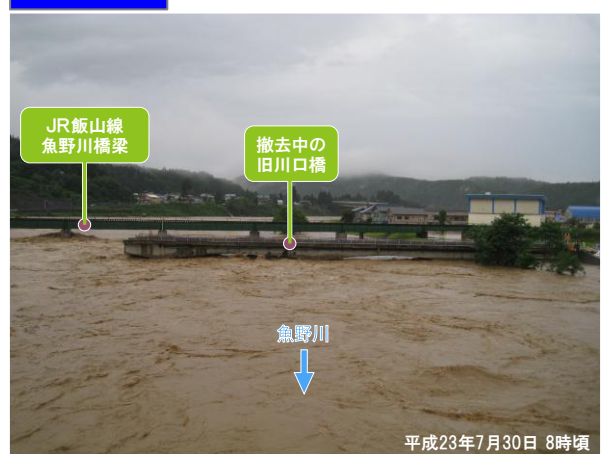
長岡市西川口地区（JR魚野川橋梁付近）

### 川の状況

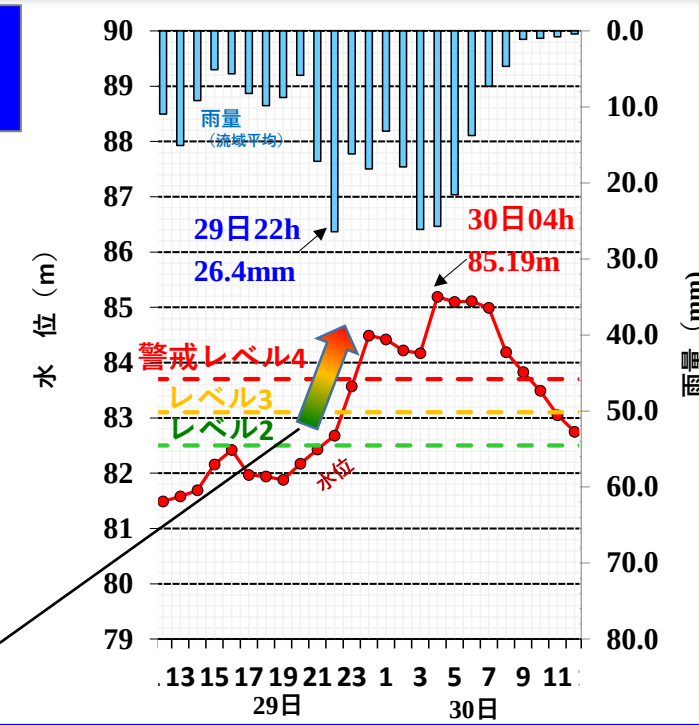
### 雨量と堀之内地点の川の水位

降り始めからの総雨量は、魚野川上流域で400mmを超え、1時間雨量は、大湯で1時間に66mm、上条で59mm、明神で59mm、入広瀬で53mmを記録するなど、非常に激しい雨。河川の水位は、小出観測所、堀之内観測所において氾濫危険水位（警戒レベル4）を超過。

水位がレベル2からわずか30分ほどで警戒レベル4まで上昇！

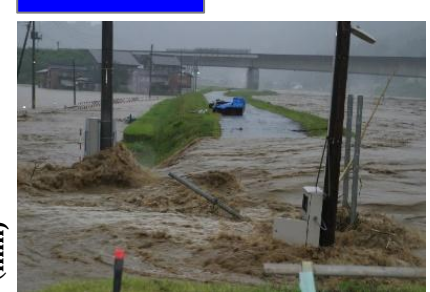
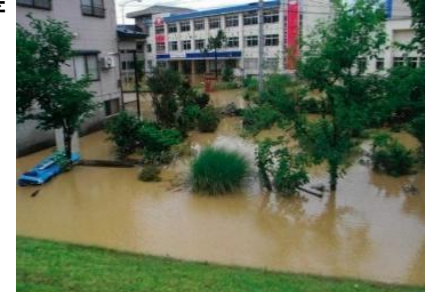
### 被害の状況

長岡市西川口地区

長岡市川口小学校付近

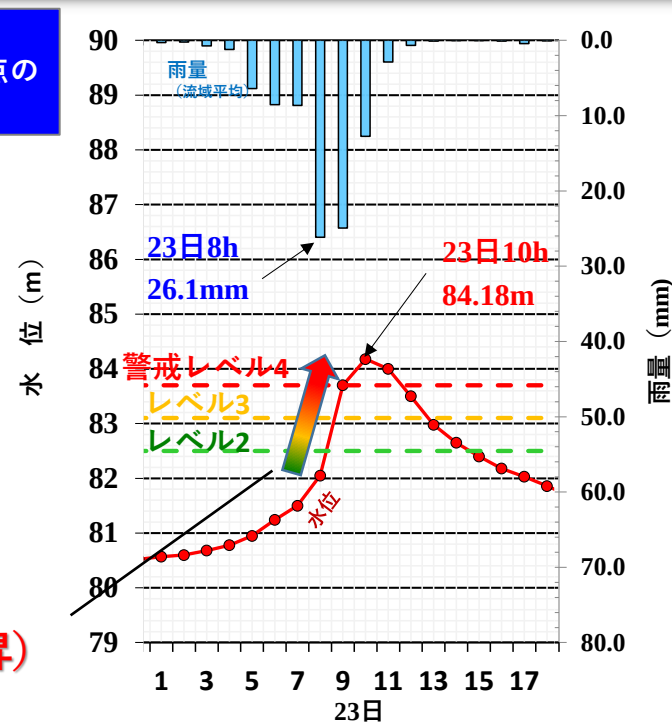
### 雨量と堀之内地点の川の水位

魚野川流域の雨量は8月22日、23日の2日間で約150mmとなり、河川の水位は、小出観測所、六日町観測所で観測史上最大を記録

水位が急上昇  
(1時間に約2m上昇)

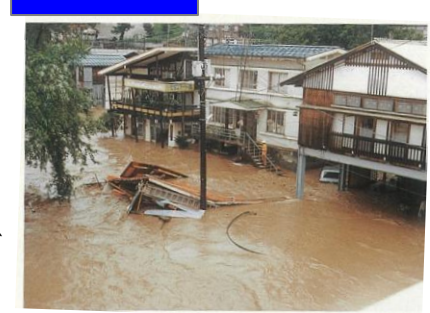
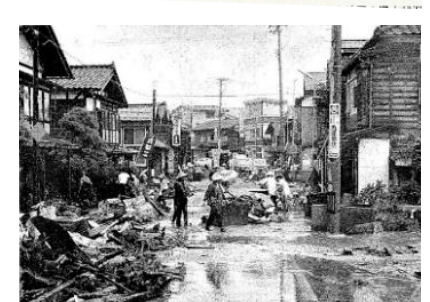
### 被害の状況

いずれも 魚沼市小出地区
