国土交通省  
信濃川河川事務所

信濃川河川事務所  
記者発表資料

## 平成19年7月16日発生「平成19年新潟県中越沖地震」の状況について（第14報）

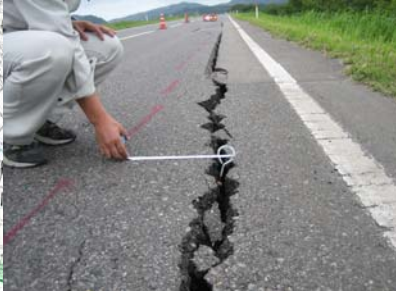
箇所	被災状況	対応状況
①	燕市野中才地先 (大河津分水路燕市側) 【緊急災害復旧1】	堤防上面の亀裂（幅5 cm、深さ1.2 m以上、延長17 m）	18日より緊急災害復旧工事を開始 県道は全面通行止め
②	燕市野中才地先 (大河津分水路燕市側) 【緊急災害復旧2】	堤防上面の亀裂（幅6 cm、深さ1.2 m以上、延長40 m）	18日より緊急災害復旧工事を開始 県道は全面通行止め
③	燕市野中才地先 (大河津分水路燕市側) 【緊急災害復旧2】	堤防上面の亀裂（幅3～5 cm、深さ0.7 m、延長22 m）	18日より緊急災害復旧工事を開始 県道は全面通行止め
④	燕市野中才地先 (大河津分水路燕市側)	堤防上面の亀裂（幅10 cm、深さ2 m以上、延長41 m）	18日より緊急災害復旧工事を開始

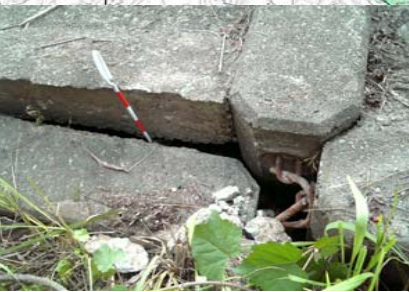
【緊急災害復旧2】		県道は全面通行止め
⑥	<sup>まちがるい</sup> 長岡市町軽井地先 (信濃川旧寺泊町側) 【緊急災害復旧3】	坂路亀裂延長80m、深さ1.2m 堤防居住地側道路亀裂、液状化(幅10cm、深さ1.2m以上、延長30m) 堤防居住地側道路亀裂(幅5~10cm、深さ1.3m、延長80m)	18日より緊急災害復旧工事を開始 県道は片側交互通行
⑧	<sup>いわかた</sup> 長岡市岩方地先 (信濃川旧寺泊町側)	堤防坂路上面縦断亀裂(幅10cm、深さ1m程度) 堤防斜面亀裂及び噴砂(幅10cm、深さ1.2m、延長17m) 堤防川側坂路縦断亀裂(幅10cm、深さ1m、延長116m程度)	補修完了
⑨	<sup>いじま</sup> 長岡市飯島地先 (信濃川旧越路町側)	堤防上面亀裂(幅2cm、深さ10cm程度、延長50m)	道路管理者により復旧済み
⑩	<sup>のなかさい</sup> 燕市野中才地先 (大河津分水路燕市側) 【緊急災害復旧1】	堤防上面亀裂 舗装部20m、未舗装部40m、計60m	18日より緊急災害復旧工事を開始 県道は全面通行止め
⑪	<sup>のなかさい</sup> 燕市野中才地先 (大河津分水路燕市側) 【緊急災害復旧1】	堤防上面亀裂(幅3cm、深さ1m、延長50m)	18日より緊急災害復旧工事を開始 県道は全面通行止め
⑫	<sup>のなかさい</sup> 燕市野中才地先 (大河津分水路燕市側) 【緊急災害復旧2】	堤防上面亀裂(幅8cm、深さ1.2m以上、延長60m)	18日より緊急災害復旧工事を開始 県道は全面通行止め
⑬	<sup>のなかさい</sup> 燕市野中才地先 (大河津分水路燕市側) 【緊急災害復旧2】	堤防上面亀裂(幅2.5cm、深さ0.6m、延長30m)	18日より緊急災害復旧工事を開始 県道は全面通行止め
⑭	<sup>わたべ</sup> 燕市渡部地先 (大河津分水路燕市側)	渡部橋左岸取付部(段差2cm)	被害小のため、対応の必要なし
⑯	<sup>しんちょう</sup> 長岡市新長地先 (大河津分水路長岡市側)	堤防上面亀裂(幅1.5cm、延長50m) 坂路亀裂(幅7cm、深さ最大1m、延長30m)	砂充填完了

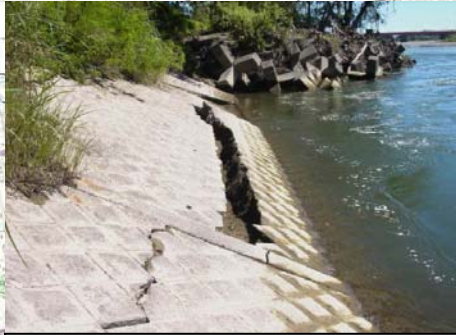
(信濃川旧寺泊町側) 【緊急災害復旧3】	c m、深さ5 m、延長100 m) 堤防護岸下部沈下亀裂	復旧工事を開始 県道は片側交互通行
		高水護岸下部の沈下、亀裂(延長 30 m)	【緊急災害復旧3】 に追加
21	長岡市飯島地先 (信濃川旧越路町側)	堤防川側上面亀裂(深さ40 c m、 延長50 m)	補修完了
22	長岡市町軽井地先 (信濃川旧寺泊町側)	低水護岸浮き上がり亀裂	施設管理者において 19日点検完了
23	長岡市町軽井地先 (信濃川旧寺泊町側)	居住地側堤防斜面の崩れ(幅1 m、 深さ15 c m、延長1.7 m)	小規模のため経過観 察
24	長岡市蓮湯地先 (信濃川日赤病院側)	低水護岸損壊(延長140 m)	水位低下後対応
