# 大河津可動堰改築工事

## 工事実施状況(概要)

国土交通省 北陸地方整備局  
信濃川河川事務所

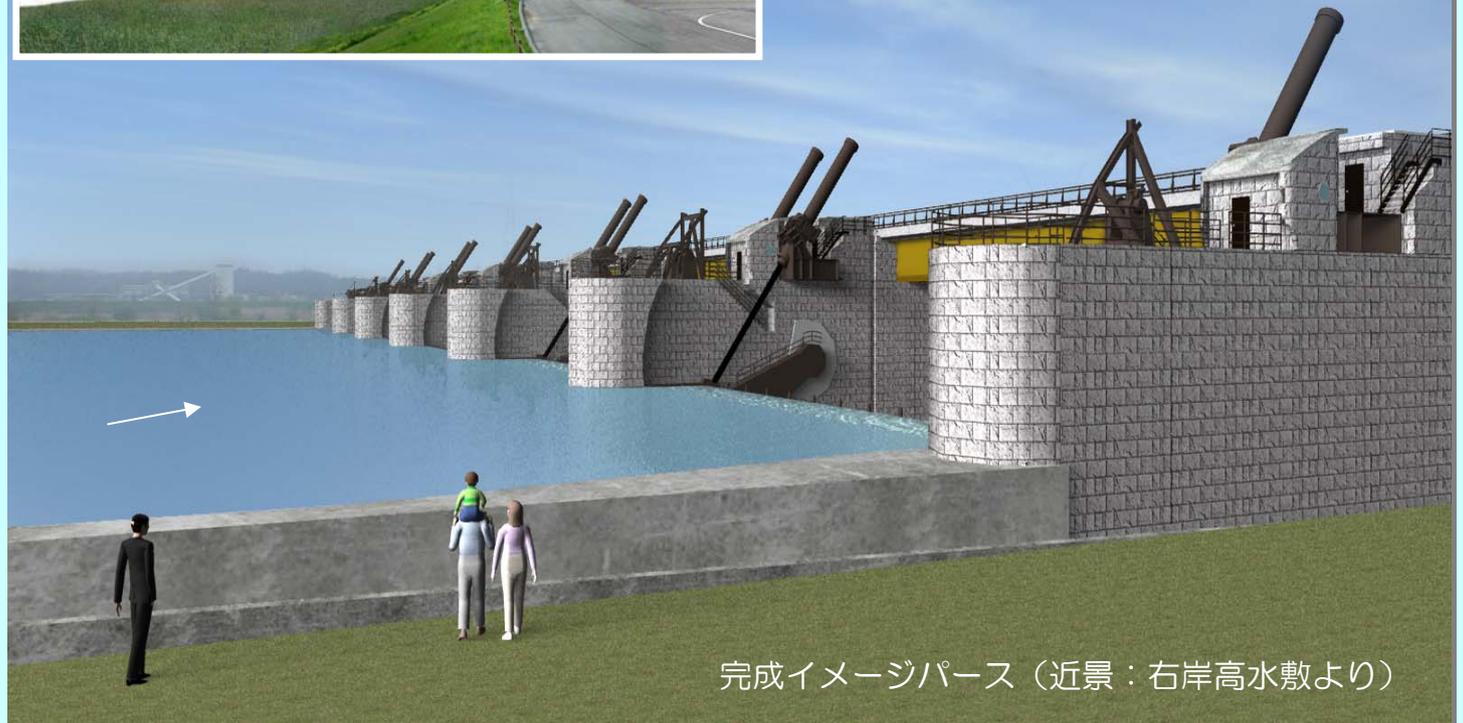
完成イメージパース（近景：右岸高水敷より）

川幅 約700m  
 堰幅 約290m（左右岸魚道を含む）  
 ゲート数 6門（ラジアルゲート）  
 ゲート幅 約40m（1門当たり）

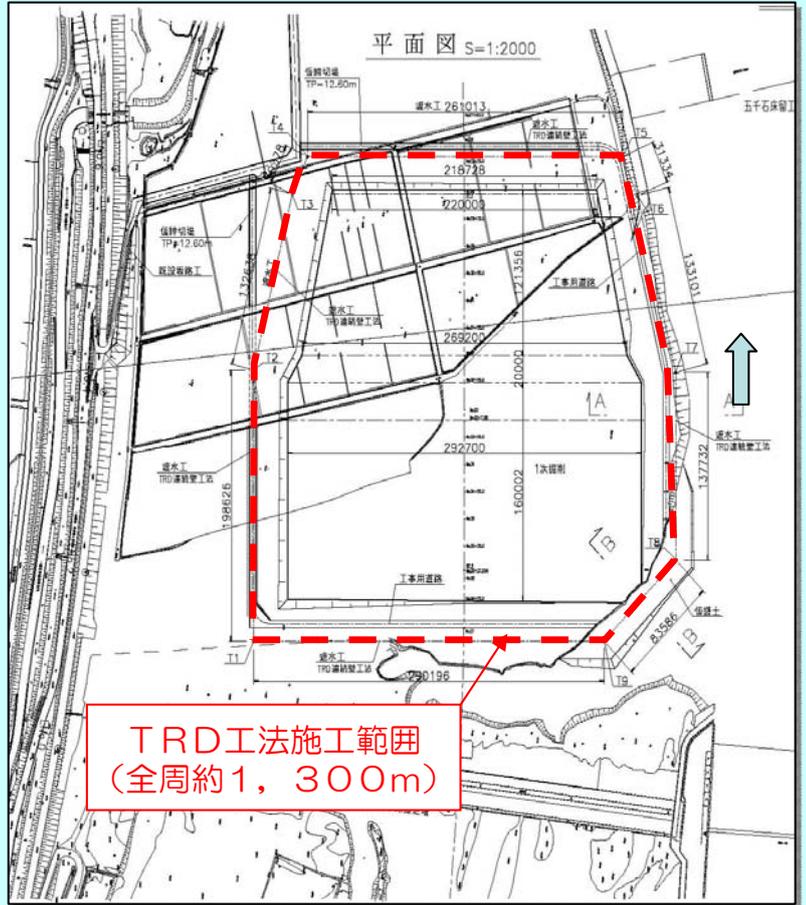
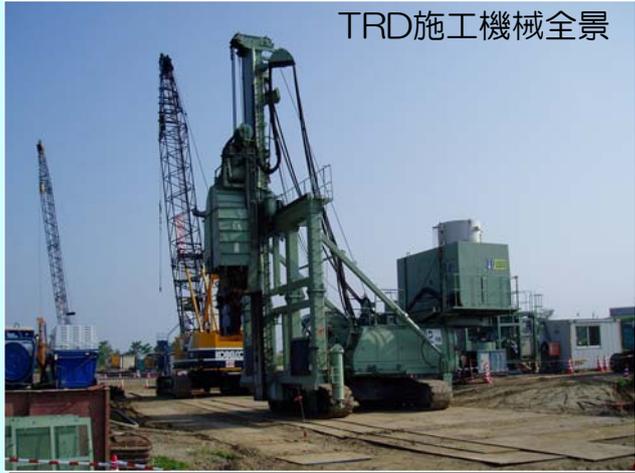
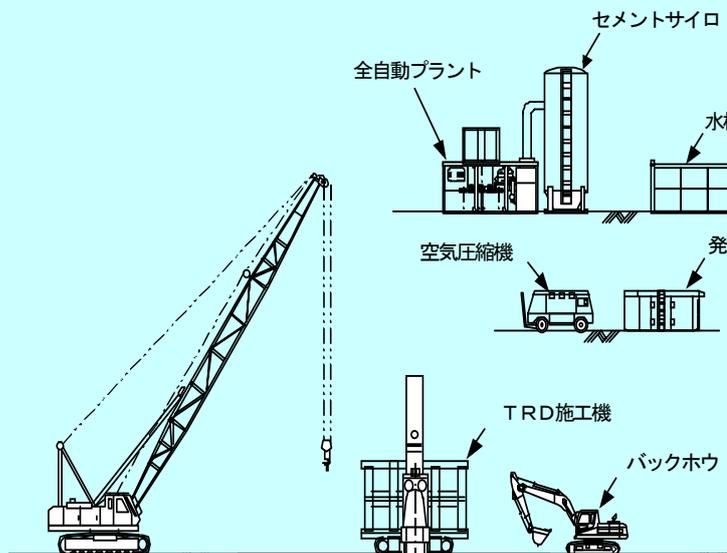
TRD施工機械全景

可動堰本体工事は、現在の高水敷（河川敷）を10m以上の深さで土砂の掘削を行うことから、地下水の浸入を抑える目的で地中連続壁工を施工します。地中連続壁工は施工現場の周囲に深さ約30m、厚さ約55cmの壁をつくるもので、施工性、経済性を考慮し、「TRD工法」という工法を採用しており、平成19年2月までに施工を完了しています。

↑ 現地の土砂とベントナイト及びセメントをかき混ぜてコンクリートの壁を土中に約30mの深さでつくります。

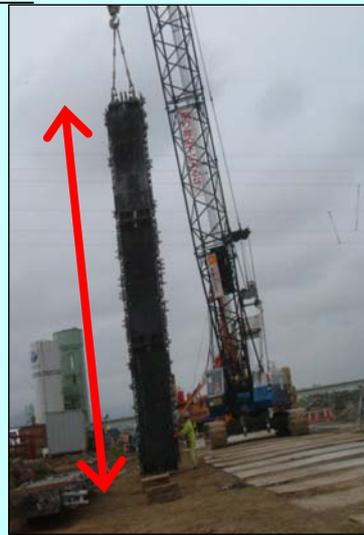
←土中から引き抜かれたカッターポスト

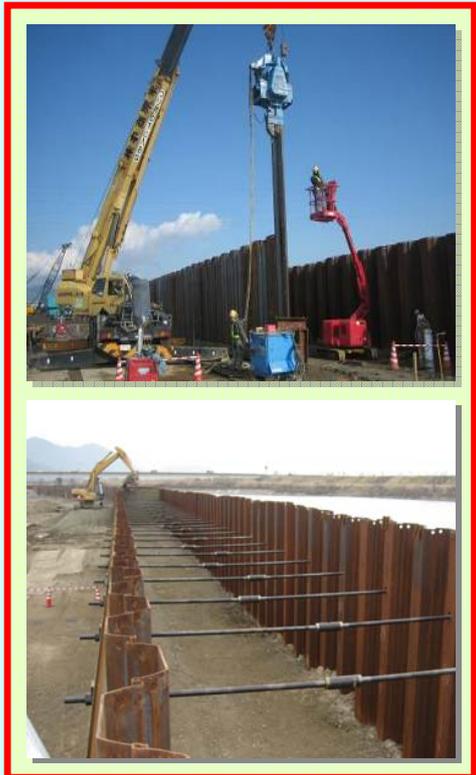
## 仮締切工施工状況

仮締切工は施工現場に河川水が入らないようにするため、矢板や盛土等により仮の壁又は堤体を施工するものです。

仮締切工の高さは、現況流下能力を確保（今の川が水を流せる量を少なくすることのないように）するため、現在の高水敷（河川敷）の高さと同じ高さとしています。

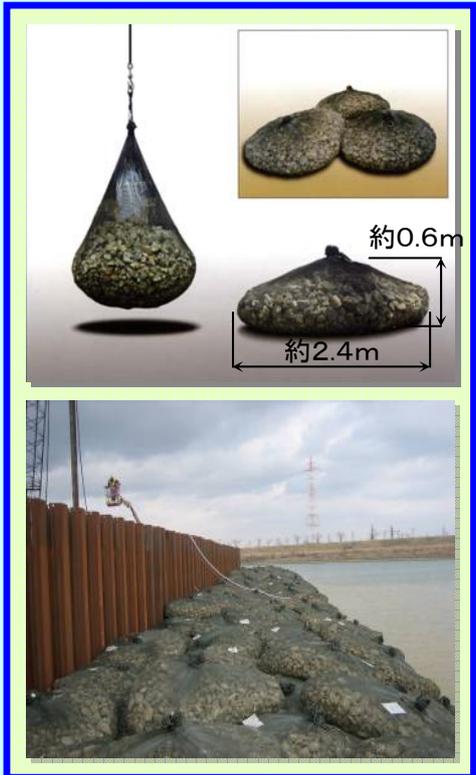
## 袋詰玉石工施工状況

仮締切工を施工した箇所は川の側では水の勢いで川底が掘られないようにブロックや袋詰玉石などで保護しています。

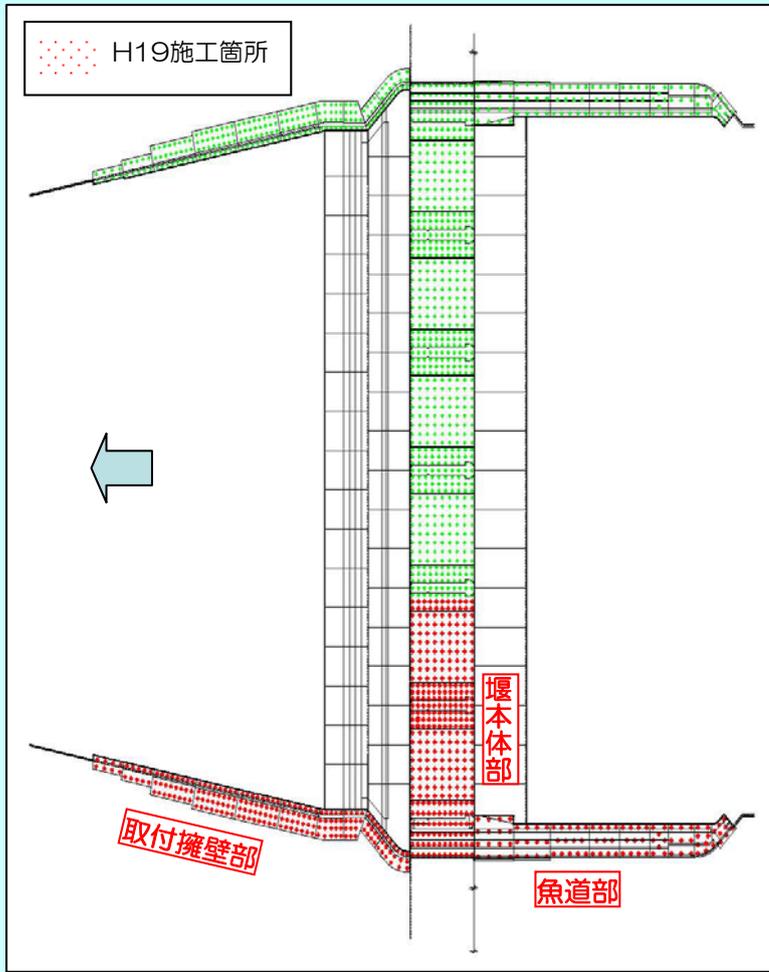
平成19年3月より左岸側（下流に向いて左側）から堰本體を支えるための基礎となる杭（鋼管杭）を施工しています。杭の直径（太さ）は、0.8m～1.1m、杭の長さは、2.5m～11.0mのものを施工しています。

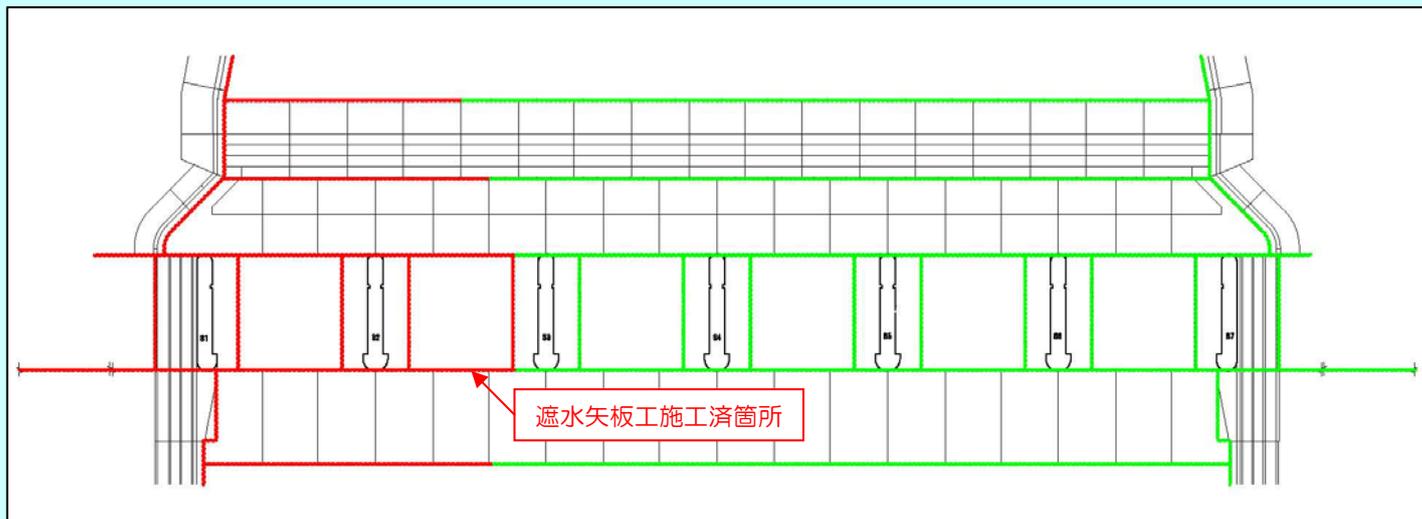
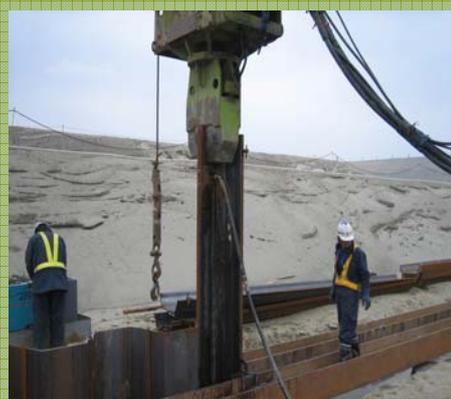
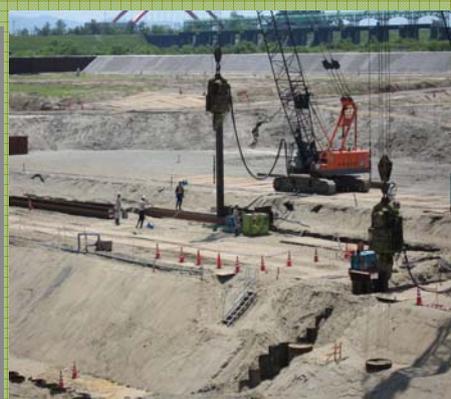
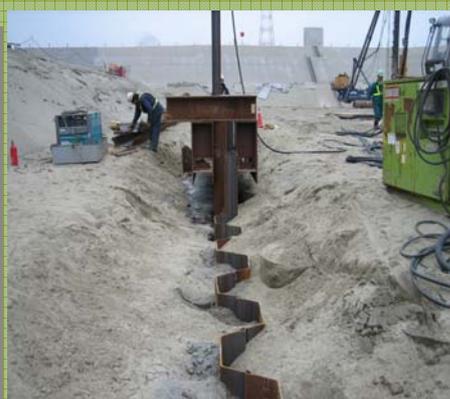
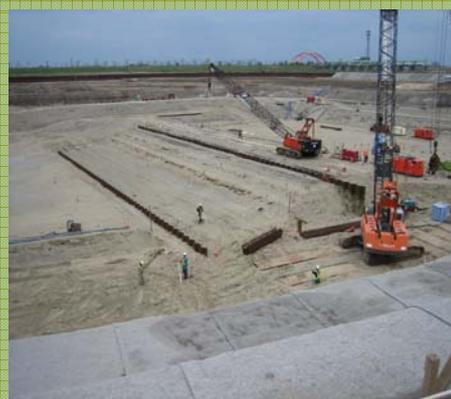
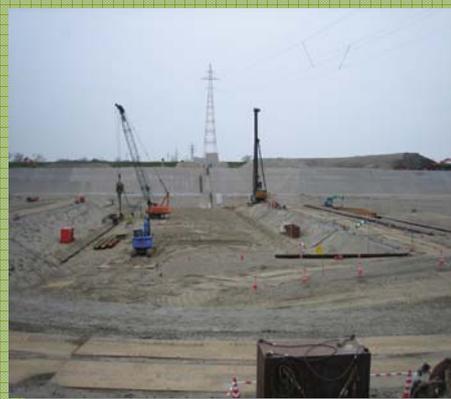
## 遮水矢板打込状況

可動堰完成後には堰の上流と下流で水位の差が発生しますが、その水位差によって生じる浸透水の影響から、基礎地盤を保護するため、遮水矢板を施工しています。基礎杭と同様に左岸側から施工し、平成20年度以降も順次右岸側へ施工していく予定です。

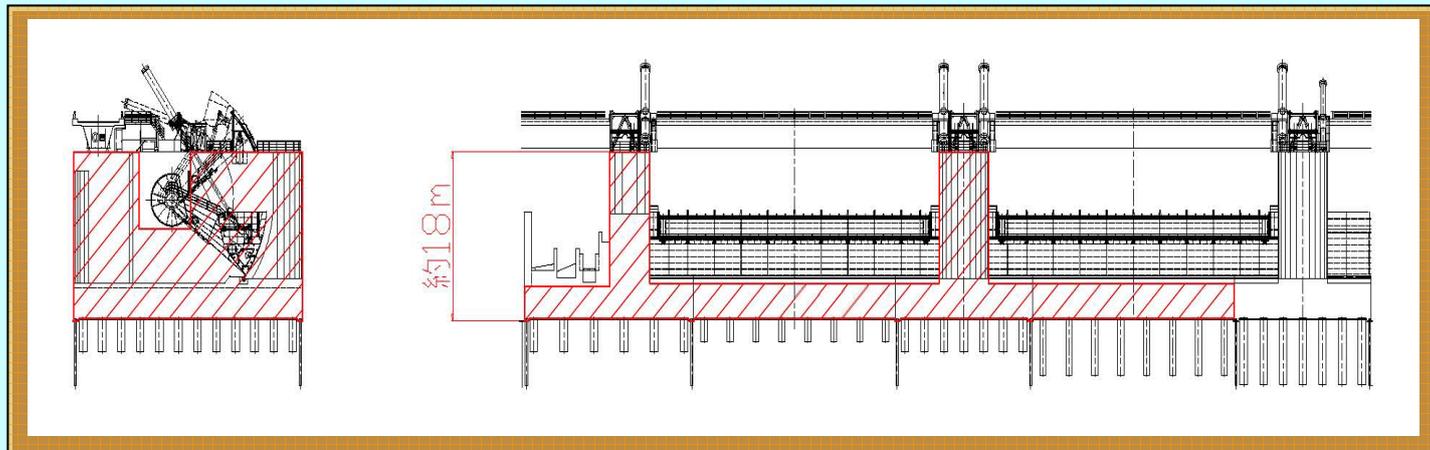
10月下旬頃より鉄筋の組立やコンクリート打設するための型枠の設置等を開始し、堰柱部のコンクリート打設は、11月下旬頃からはじまる予定です。堰柱は施工済の基礎杭の高さから約18mの高さになります。高さが高いため、約3～4mの高さで5回に分けてコンクリートを打設する計画になっています。

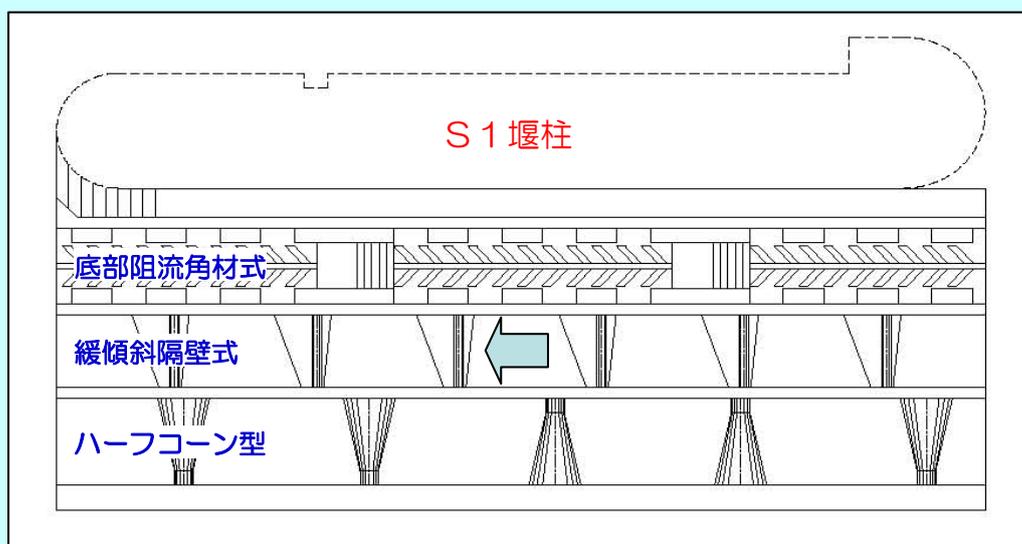
新可動堰には、遊泳形態・遊泳能力の異なる魚種に適合した遡上環境を創出することを目的に、左右岸にそれぞれ3タイプの魚道を組み合わせて設置します。魚道形式の選定にあたっては、隣接する大河津洗堰での魚類の遡上調査結果を参考にしています。平成19年度には左岸側の魚道部を施工します。

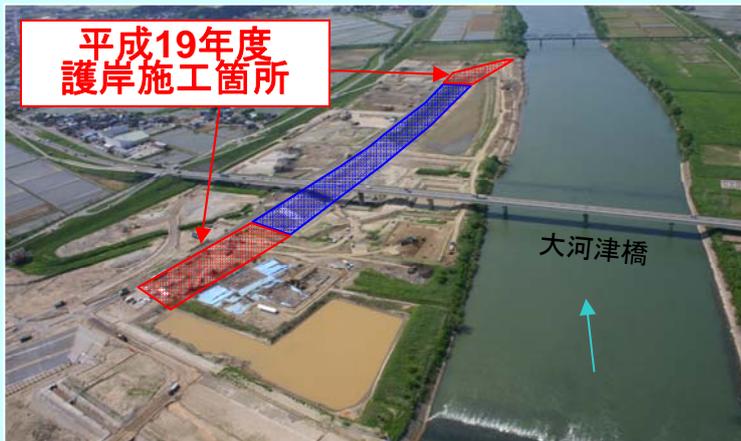
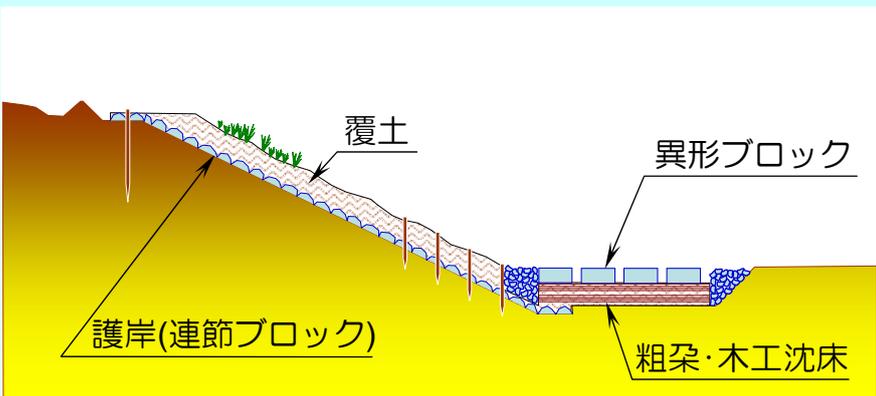
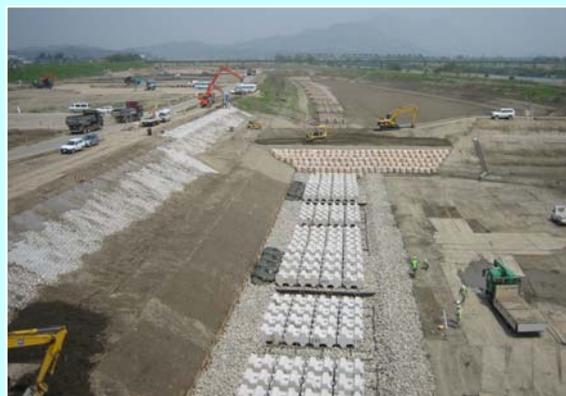
低水護岸完成

新しい可動堰は川の中央に設置するため、その下流側の新たに河道となる部分の高水敷を掘削していますが、掘削した法面を守るために「護岸」を設置しています。護岸工事にはコンクリート製ブロックを使いますが、植物が生えやすいように覆土（土砂を上からかぶせる）の実施や、魚や昆虫が棲めるように基礎になる部分に粗朶沈床・木工沈床を用いるなど、自然に配慮した構造としています。

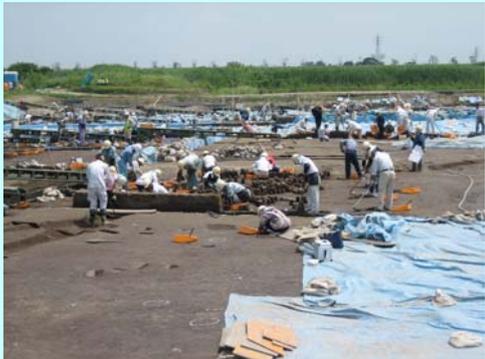
## 基本層序

地表面から1.6mを掘り下げると大河津分水路の通水が始まる以前の旧地表面がある。当該期（縄文時代晩期～古墳時代前期）の遺物包含層である第Ⅵ層は概ね0.2～0.3mの厚みで堆積している。第Ⅶ層面は主に古墳時代から縄文時代の遺構確認面になっている。

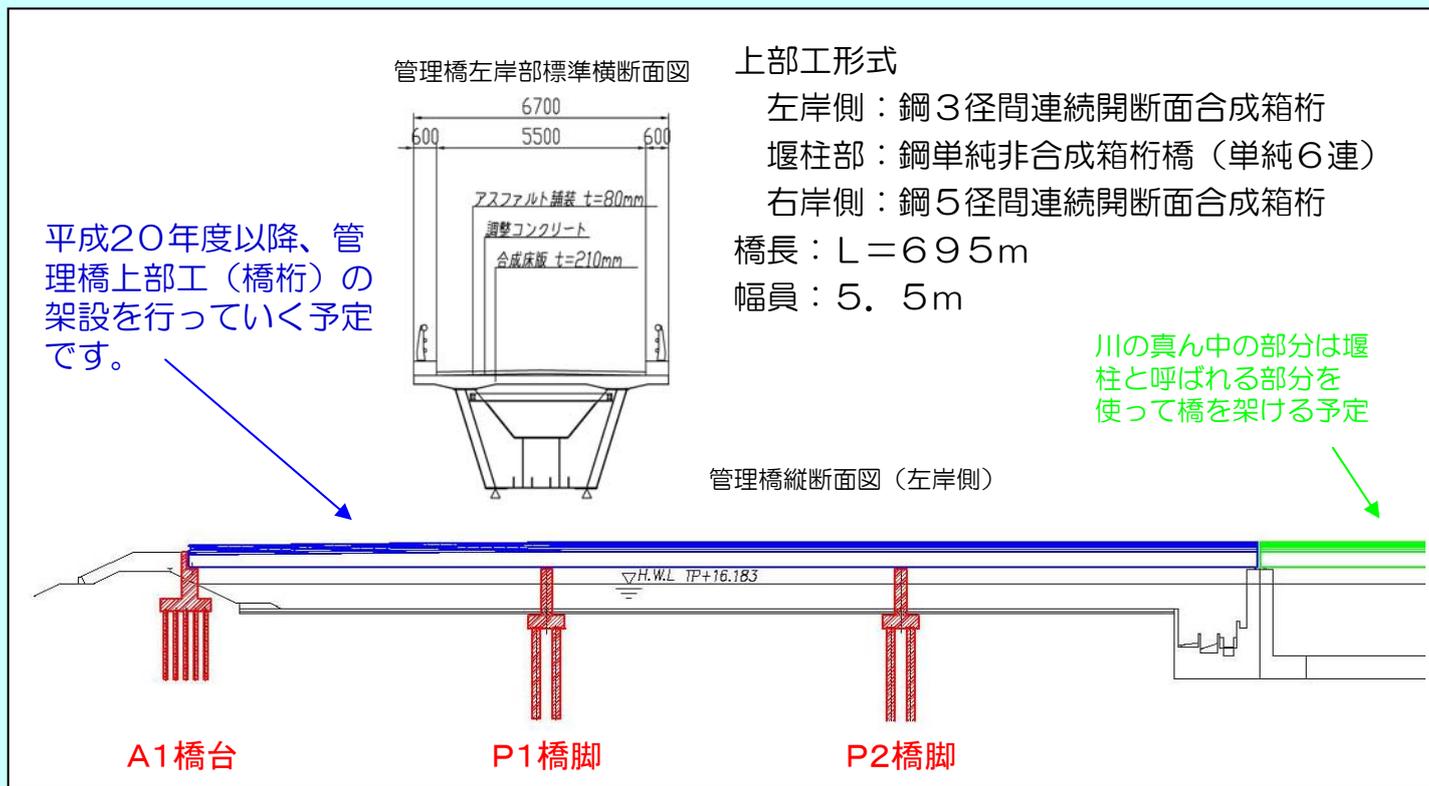
新しい堰の下流側には堰を管理するために必要な「管理橋」が設置されます。平成18年度までに管理橋を架けるための左岸側の下部工を施工しました。川の真ん中の部分については、堰柱と呼ばれる部分を使って橋を架ける予定です。

「橋台」とは橋の上部構造の両端を支持する基礎をいい、「橋脚」とは橋桁(はしげた)を支える柱をいいます。
