Ver.7 (2008.12作成)

大河津可動堰改築工事 工事実施状況(概要)

国土交通省 北陸地方整備局
信濃川河川事務所

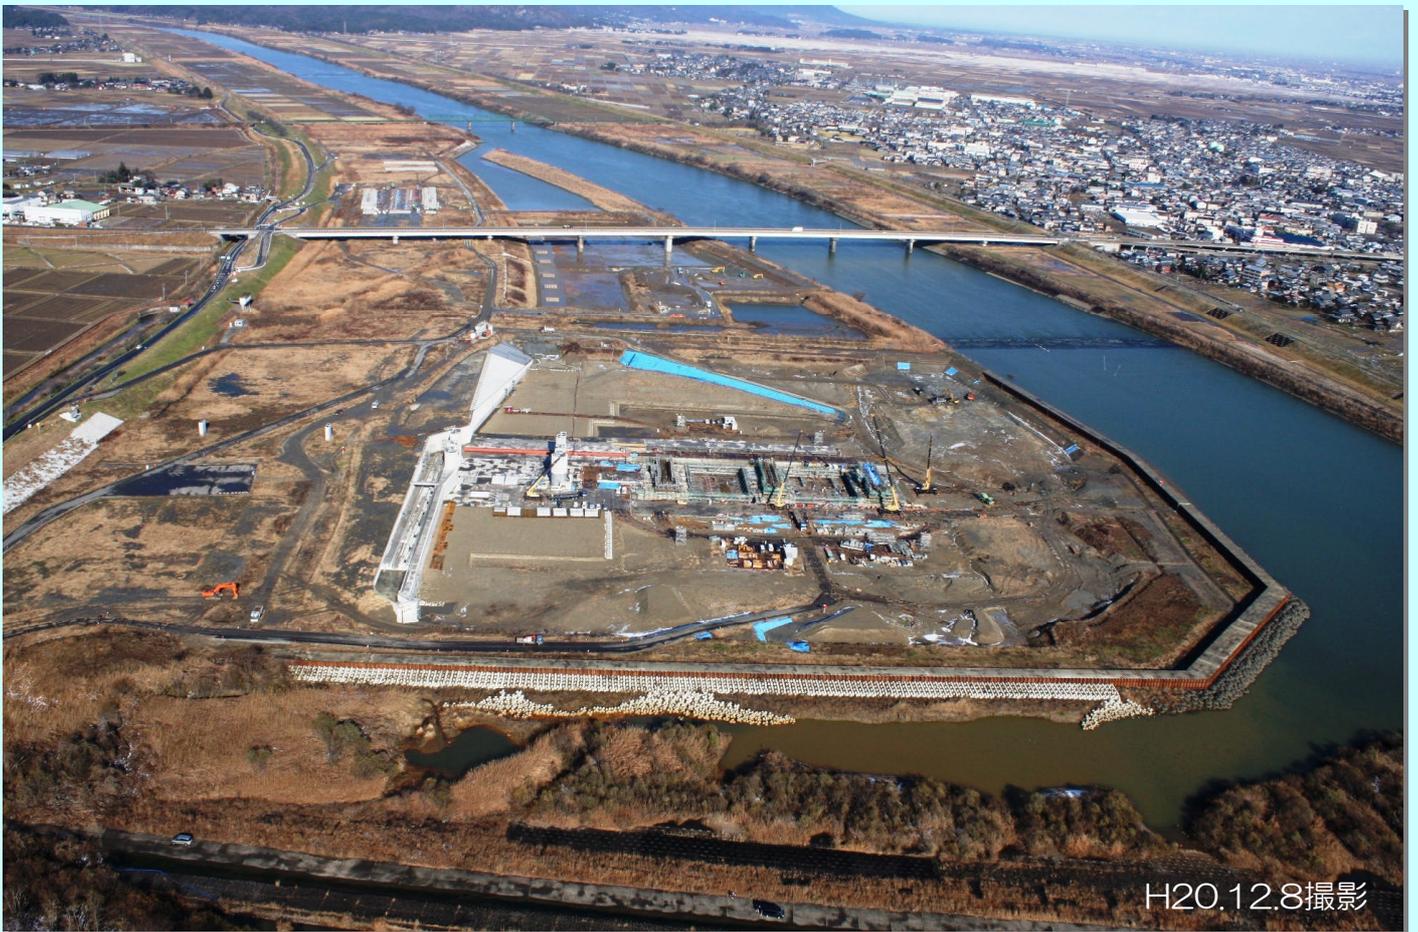
H20.12.8撮影

大河津可動堰改築工事現場(固定堰上流から望む)

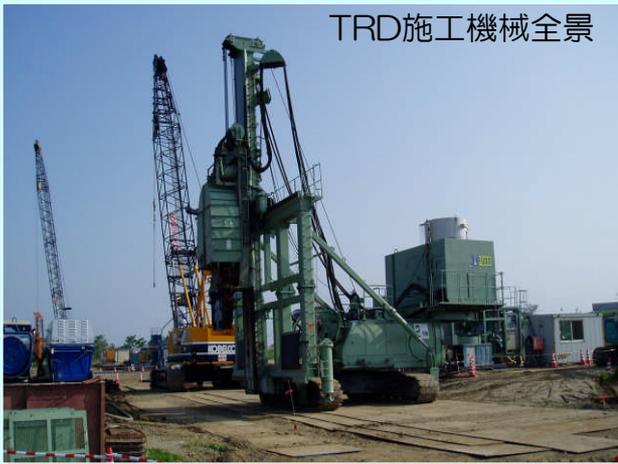
◇遮水工（地中連続壁工：TRD工法）（H18.5～H19.2施工）

可動堰本体工事は、現在の高水敷（河川敷）を10m以上の深さで土砂の掘削を行うことから、地下水の浸入を抑える目的で地中連続壁工を施工します。地中連続壁工は施工現場の周囲に深さ約30m、厚さ約55cmの壁をつくるもので、施工性、経済性を考慮し、「TRD工法」という工法を採用しており、平成19年2月までに施工を完了しています。

↑ 現地の土砂とベントナイト及びセメントをかき混ぜてコンクリートの壁を土中に約30mの深さでつくります。

←土中から引き抜かれたカッターポスト

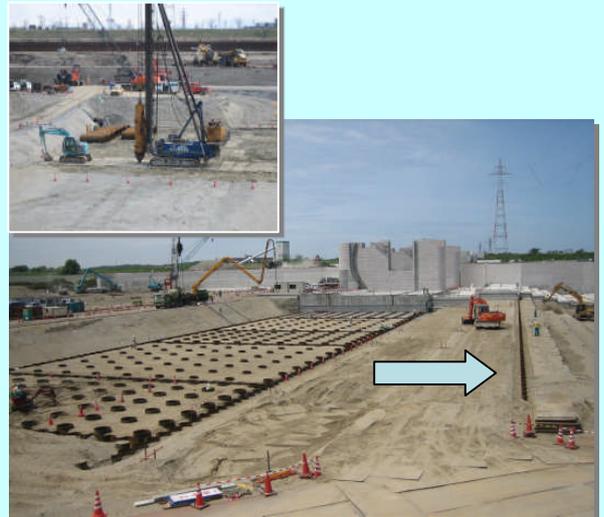
◇本土工（基礎杭打工）（H19.3～）

平成19年3月より左岸側（下流に向いて左側）から堰本体を支えるための基礎となる杭（鋼管杭）を施工しています。杭の直径（太さ）は、0.8m～1.1m、杭の長さは、2.5m～11.0mのものを平成20年6月までに983本の杭を施工しています。平成21年3月以降も右岸側に向けて順次施工中であり、平成21年6月までに約300本の杭を施工する予定です。

基礎杭、遮水矢板とも6月までに完了し、均しコンクリート施工後、出水期となる7月～9月までは休止期間となります。

取付擁壁基礎杭施工状況
（H19.6時点）

堰本体(S1,S2堰柱)基礎杭
施工状況（H19.6時点）

堰本体(S3,S4,S5堰柱)基礎杭
施工状況（H20.7時点）

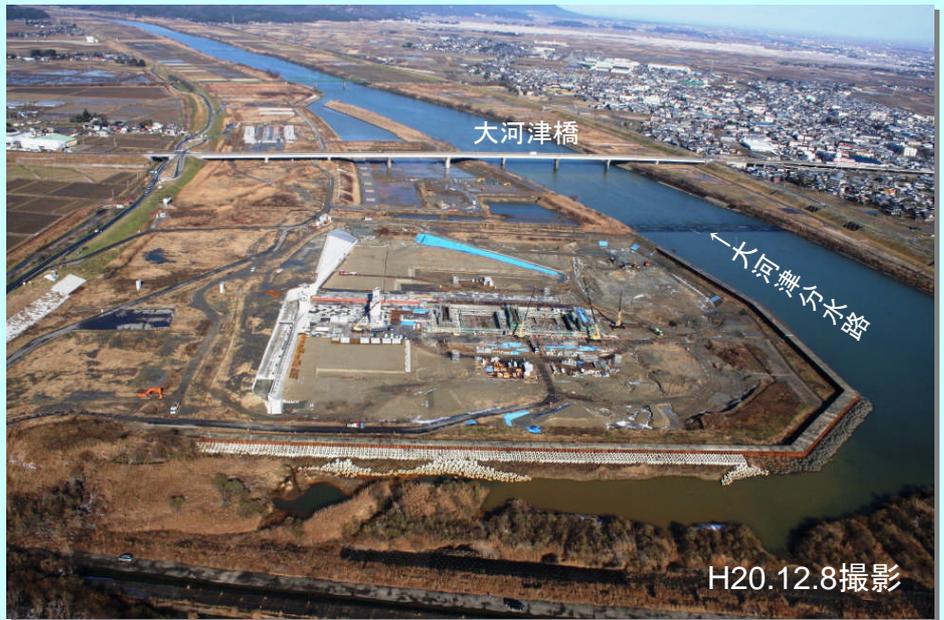
コンクリート打設イメージ図

平成19年11月より堰柱部のコンクリート打設を開始し、平成20年3月末までに堰柱部（S1、S2）、中央床板部（G1、G2）の打設が完了しました。引き続き、平成20年10月から、堰柱部（S3～S5）及び中央床板部（G3、G4）のコンクリート打設を行っています。堰柱の高さは約14mと高いことから、約3～4mの高さで4回に分けて打設する計画となっています。

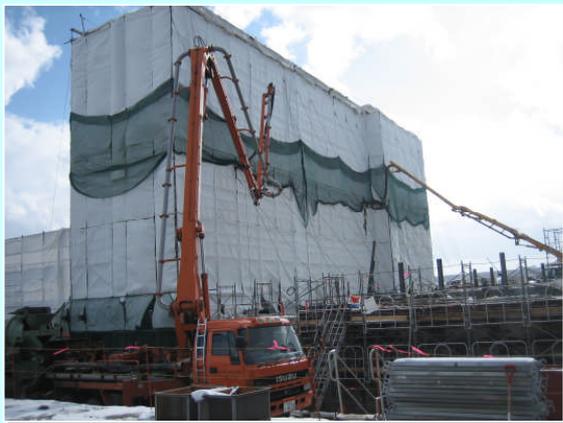
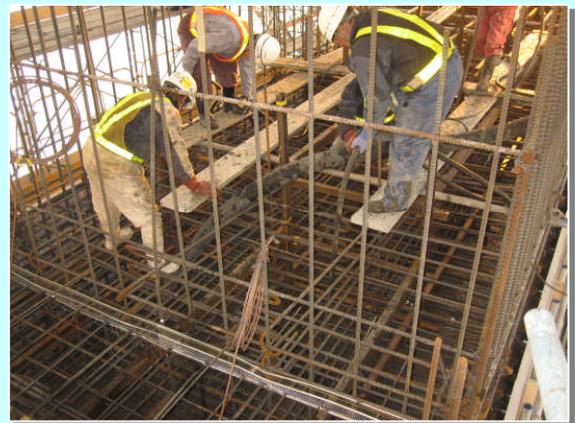
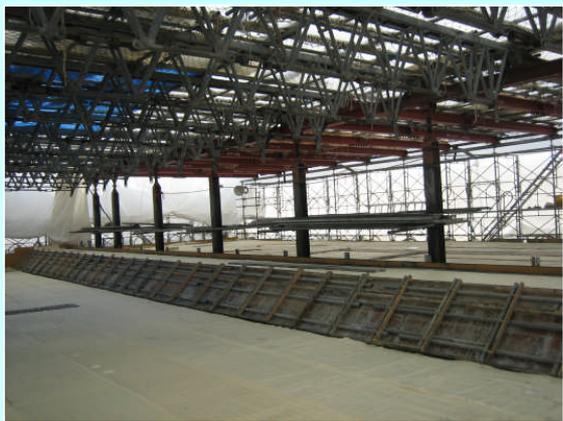
コンクリート打設状況（S2堰柱部：H20.1.31撮影）

雪寒仮囲い内の状況（コンクリート養生）
（G2中央床版部：H20.1.31撮影）

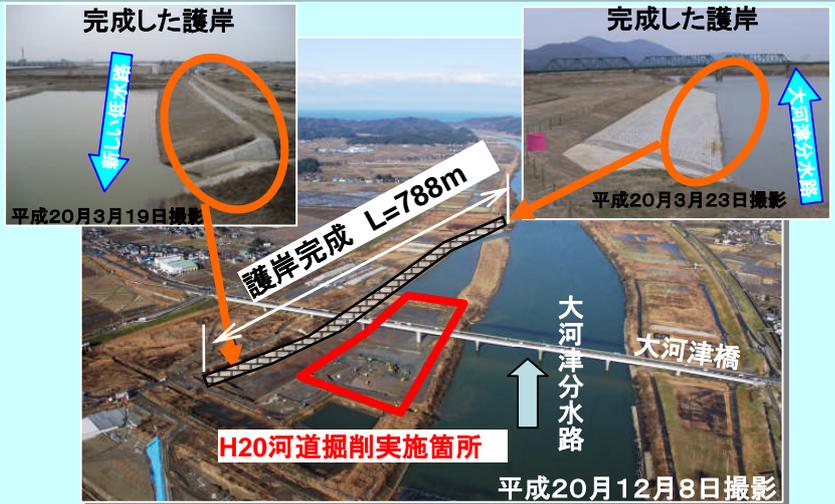
新しい可動堰は川の中央に設置するため、その下流側の新たに河道となる部分の高水敷を掘削していますが、掘削した法面を守るために「護岸」を設置しています。護岸工事にはコンクリート製ブロックを使いますが、植物が生えやすいように覆土（土砂を上からかぶせる）の実施や、魚や昆虫が棲めるように基礎になる部分に粗朶沈床・木工沈床を用いるなど、自然に配慮した構造としています。

低水護岸施工状況

粗朶沈床・木工沈床組立

根固(異形)ブロック据付

低水護岸完成
