新可動堰の計画諸元

おお こう づ か どう ぜき 大河津可動堰 改築事業

可動堰改築による河道の変化

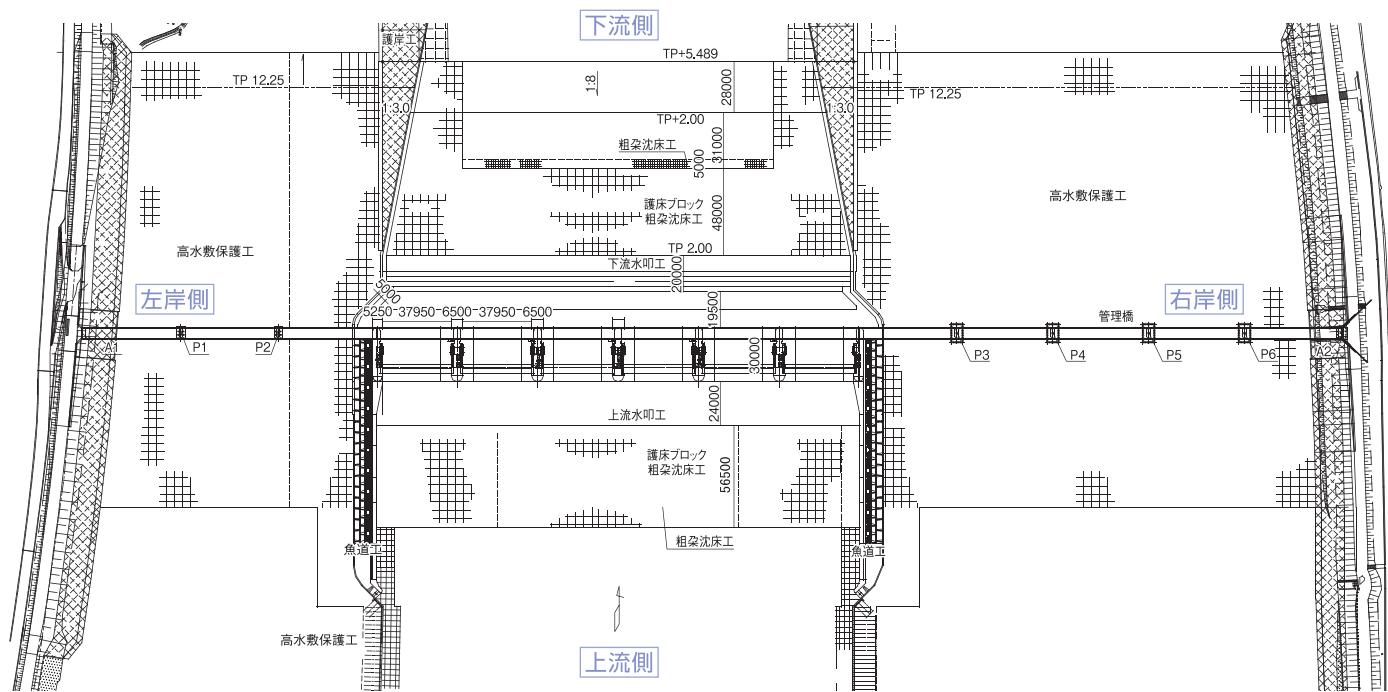
平面図

堰本体		位 置	新潟県燕市五千石
堰 長	293.1m	左 右 岸	魚道含む
ゲート	制水ゲート	ラジアルゲート	高さ6.75m×幅37.95m×2門
	調節ゲート	ラジアルゲート	高さ6.40m×幅37.95m×4門
	フラップゲート		
基礎型式		鋼管杭基礎	
堰 柱	中央堰柱部	幅4.0m×長30.0m×5基	
	左右端堰柱	幅4.0m×長30.0m×2基

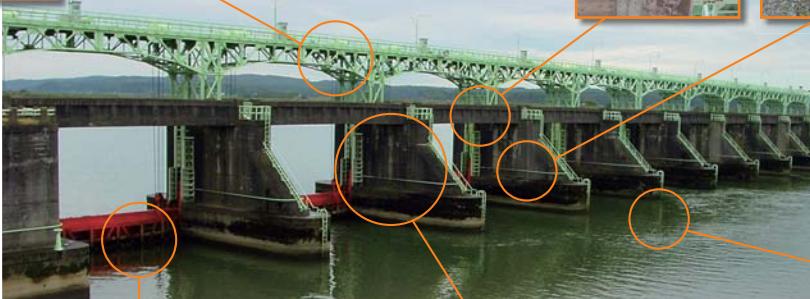
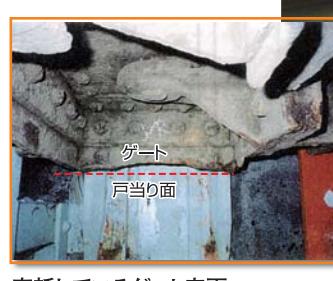
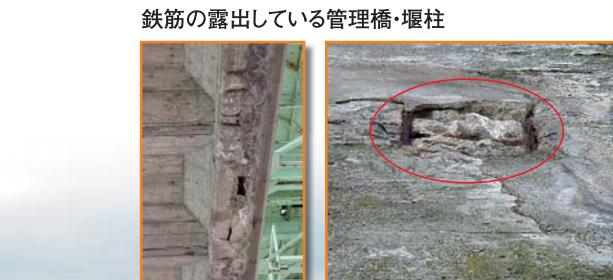
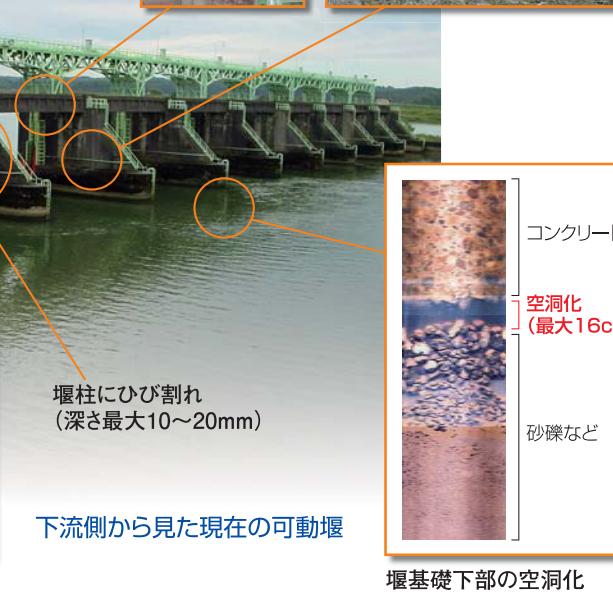
堰基礎下部の空洞化

**1 堤基礎下部に連続した空洞が発生し、
堰の安全性が低下。**
堰基礎下部のほぼ全域にわたって、
空洞化が確認されています。(最大16cm)

**2 堤柱・管理橋の劣化、架台・ゲートの
腐食が堰全体に進行。**
いたるところで劣化が進行しており、
抜本的な改修が必要とされています。

しかしながら、度重なる洪水に加え70余年という歳月が施設の老朽化を進め、堰基礎
下部の空洞化・堰上下流の河床低下が進行し堰の安全性が低下したため、早急に安全
性の高い新たな可動堰に改築することが必要とされています。

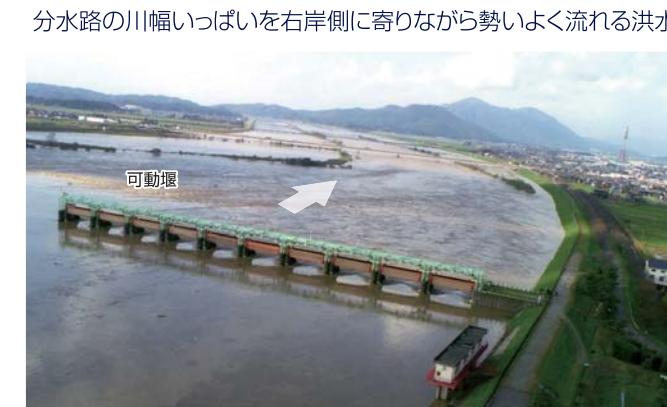
平成16年10月 洪水

洪水時には水当たりが集中。

可動堰直下流の右岸側は高水敷(河川敷)が無いため、洪水時には右岸堤防に水当たりが集中しています。

3 洪水時には右岸堤防に水当たりが集中。
可動堰直下流の右岸側は高水敷(河川敷)がないため、
洪水時には右岸堤防に直接洪水が当たる水衝部
となっています。

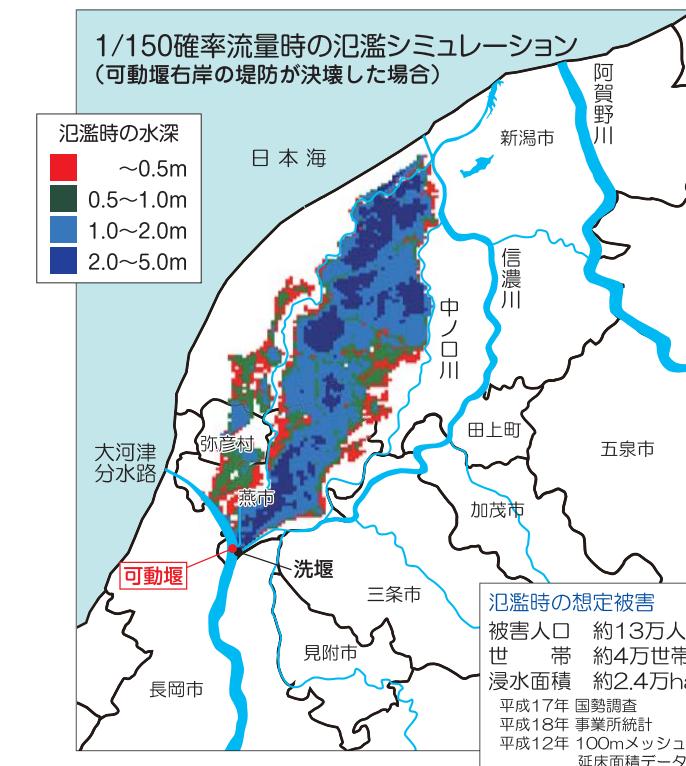
氾濫時の想定被害
被害人口 約13万人
世帯 約4万世帯
浸水面積 約2.4万ha
平成17年 国勢調査
平成18年 事業所統計
平成12年 100mメッシュ
延床面積データ
※氾濫域の地形データは、航
空レーザ測量成果(平成21年
度)による精密な標高データを
使用しています。

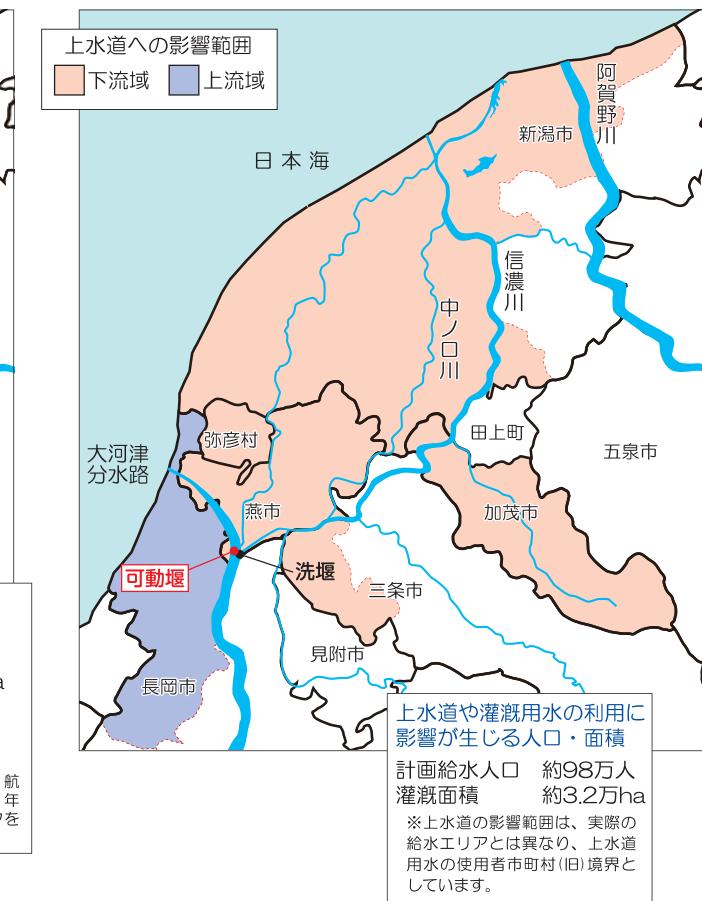
**上水道や灌漑用水の利用に
影響が生じる人口・面積**
計画給水人口 約98万人
灌漑面積 約3.2万ha
※上水道の影響範囲は、実際の
給水エリアとは異なり、上水道
用水の使用者市町村(旧)境界と
しています。

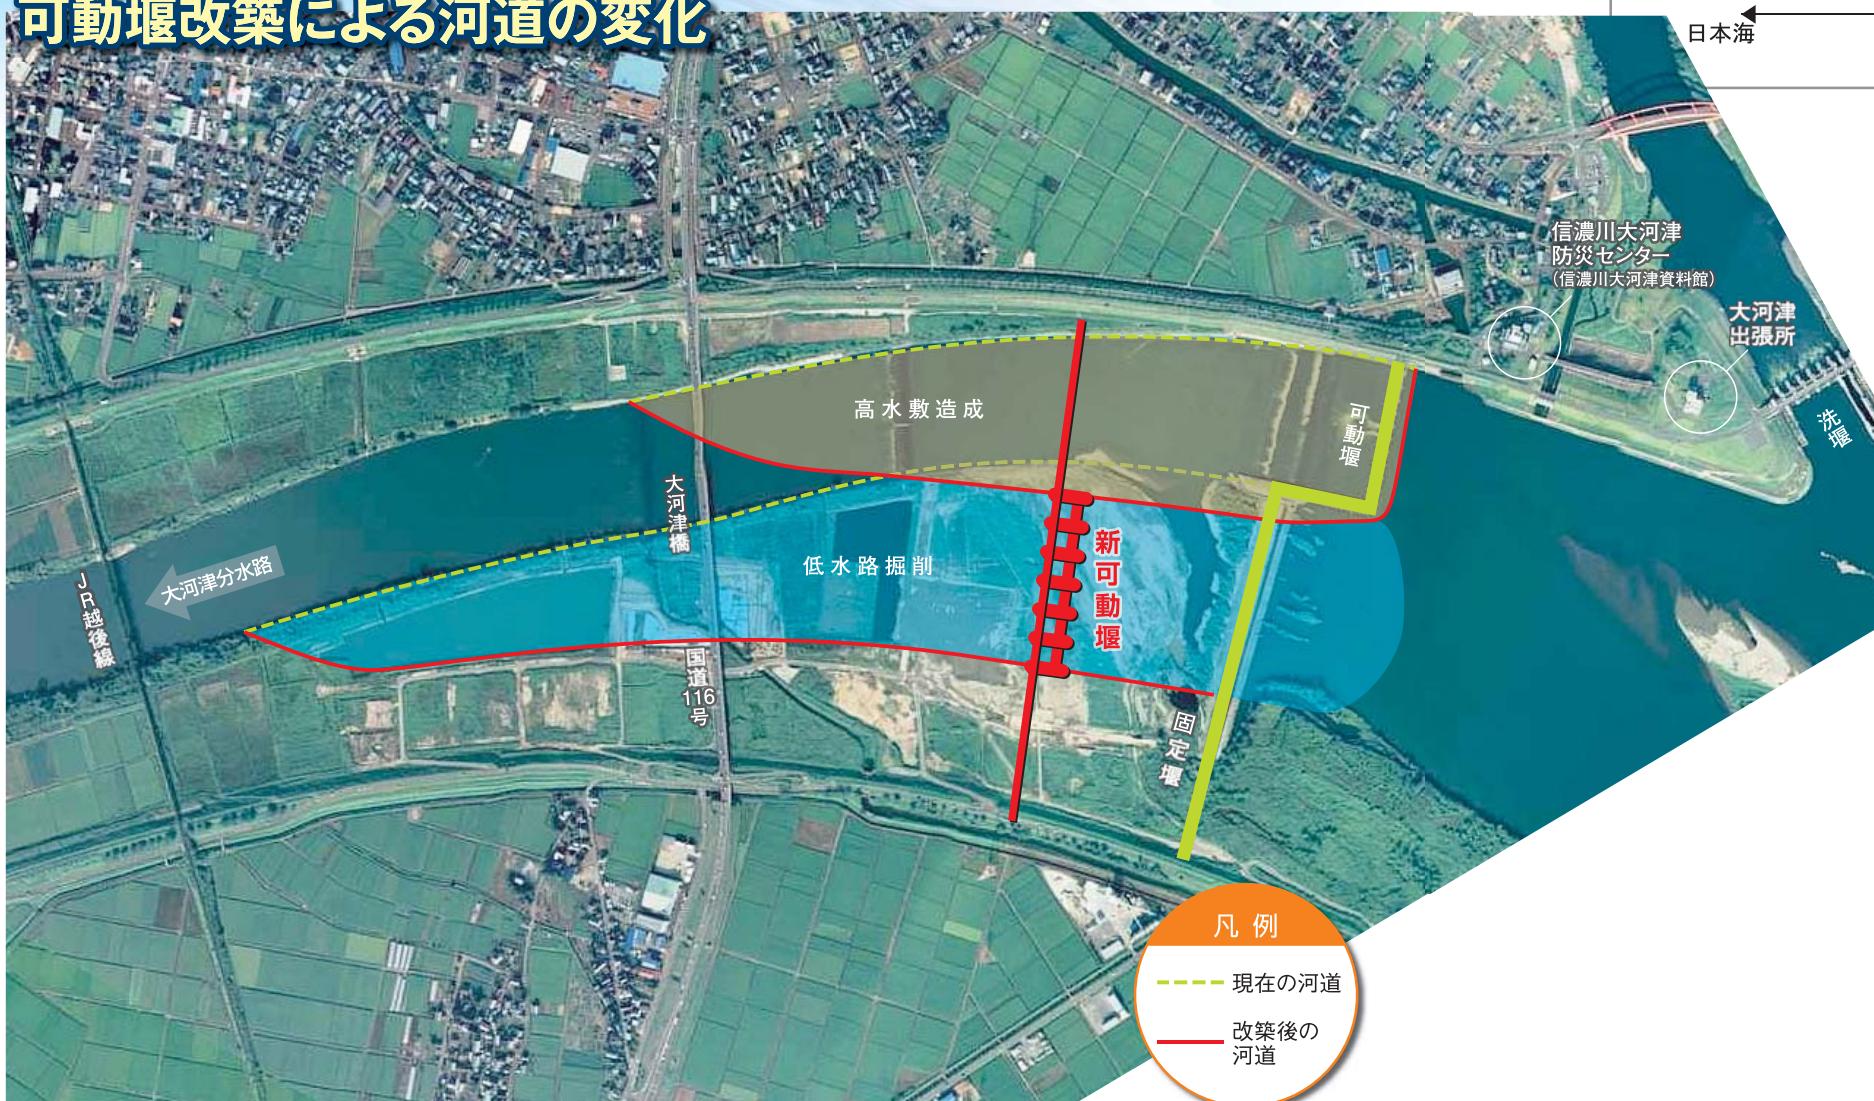
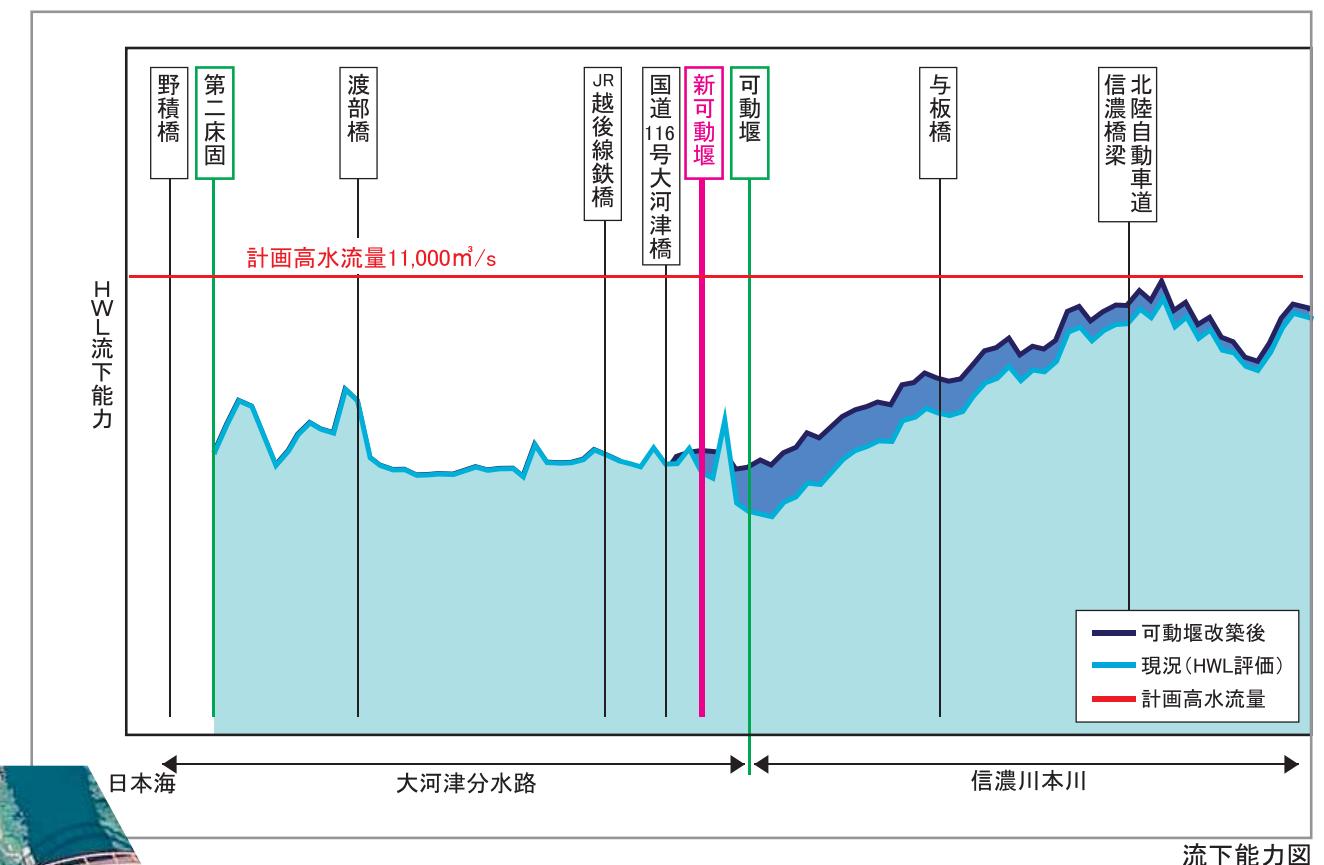
右岸側堤防に直接
当たっていた洪水が、
分水路の中央を
スムーズに流れます。

可動堰地点の
河床を下げることで、
流下能力が
向上します。

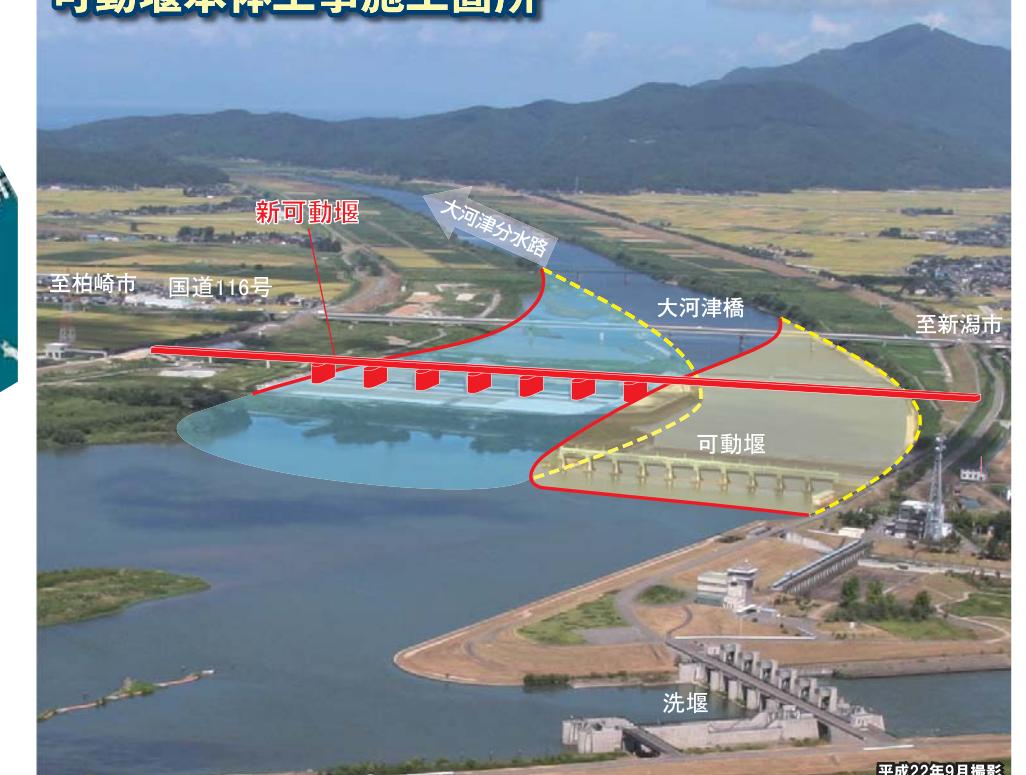
可動堰本体工事施工箇所

新可動堰は、現在の可動堰を機能させながらコストを軽減し、安全に工事ができるようにするために、現在の可動堰より400mほど下流の、河道中央(現在高水敷)に建設されます。

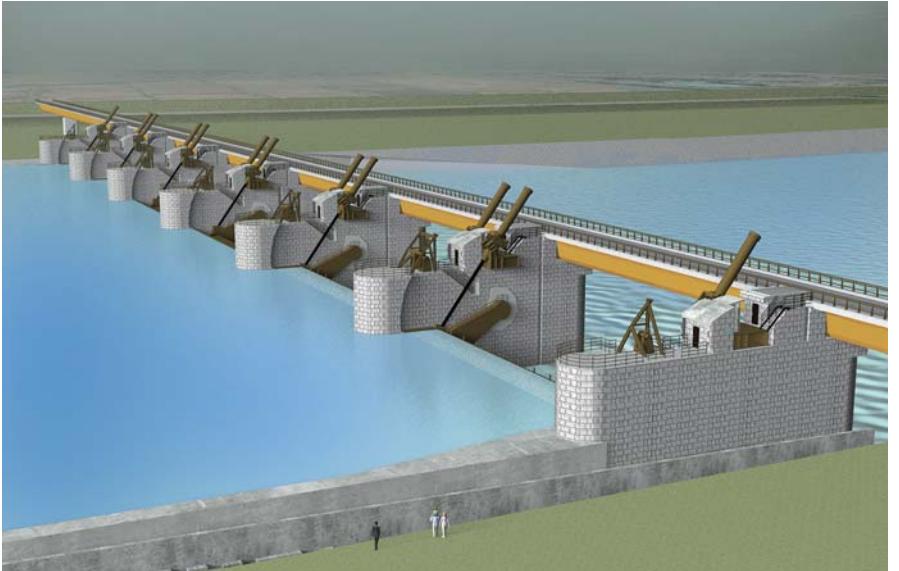
完成イメージパース(右岸高水敷上空より)

景 観	堰上部に巻上機などを入れるための大規模な操作室が無く堰全体の高さを抑えているため、弥彦山や桜並木などの周辺環境と調和します。
構造・操作	ゲートを開閉するための戸溝が無い構造のため流木などが引っかかりにくく、また堰の高さが低く抑えられているため安定感もあり地震に強い構造です。
維持管理	堰上部に大規模な操作室がないため、昇降装置などが不要で維持管理作業が容易になります。

新しい可動堰は、景観、構造、維持管理や経済性などを総合的に検討し、ラジアルゲート形式を採用することとしました。

ラジアルゲート形式とは、表面が円弧状で、その曲線の中心を軸として回転することによって開閉する構造です。テンターゲートとも呼ばれる形式で、ダムの放流口などにはよく使われていますが、河川の堰では珍しい形式です。

新しい可動堰にはラジアルゲートを6門設置しますが、そのうち左右4門はゲート上部に可倒式のフランプゲートを取り付け、平常時の流量調節を行います。

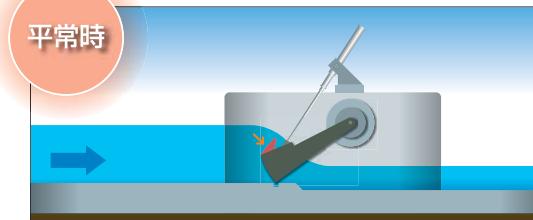
ゲートは全閉のまま、オーバーフロー(ゲートの上から水が流れる)により水量を調節します。

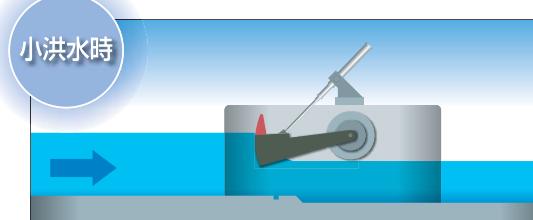
ゲートの開ける量を調節し、アンダーフロー(ゲートの下から水が流れる)により水量を調節します。

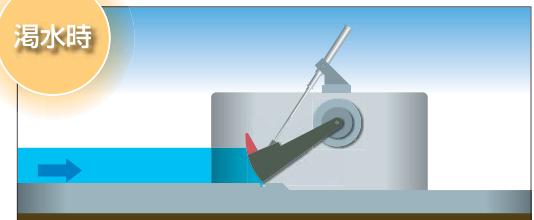
ゲートを全閉し、信濃川本流へ流します。分水路には魚道を通じて水が流れるだけとなります。

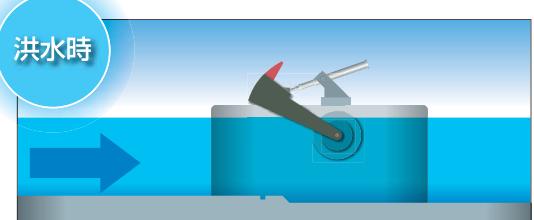
ゲートを全開にし、洪水を分水路に流します。

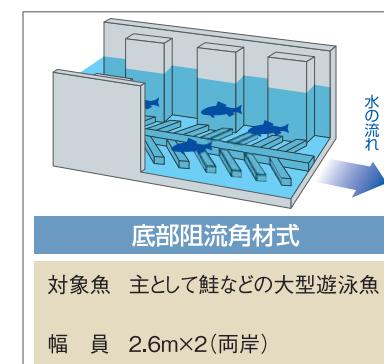
底部阻流角材式

対象魚 主として鮭などの大型遊泳魚
幅 品 2.6m×2(両岸)

新可動堰には、遊泳形態・遊泳能力の異なる魚種に適合した遡上環境を創出すること目的に、左右岸にそれぞれ3タイプの魚道を組み合わせて設置します。

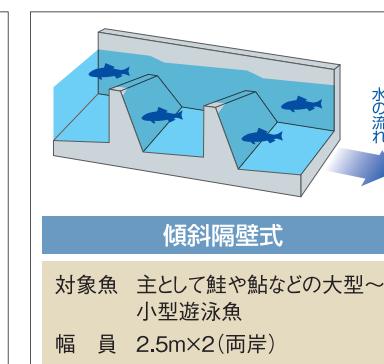
傾斜隔壁式

対象魚 主として鮭や鮎などの大型～小型遊泳魚
幅 品 2.5m×2(両岸)

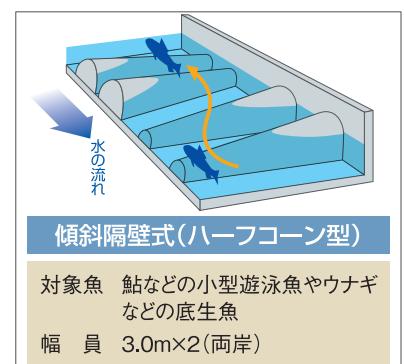
傾斜隔壁式(ハーフコーン型)

対象魚 鮎などの小型遊泳魚やウナギなどの底生魚
幅 品 3.0m×2(両岸)
