大河津分水路

河道掘削

② 燕市渡部地先

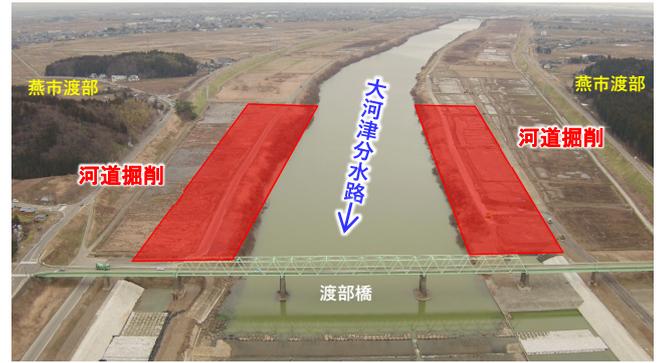
気候変動に伴い激甚化・頻発化する自然災害を踏まえ、流域治水対策を推進するため、重点的・集中的に河道掘削を実施し、早期に地域の安全性の向上を図ります。

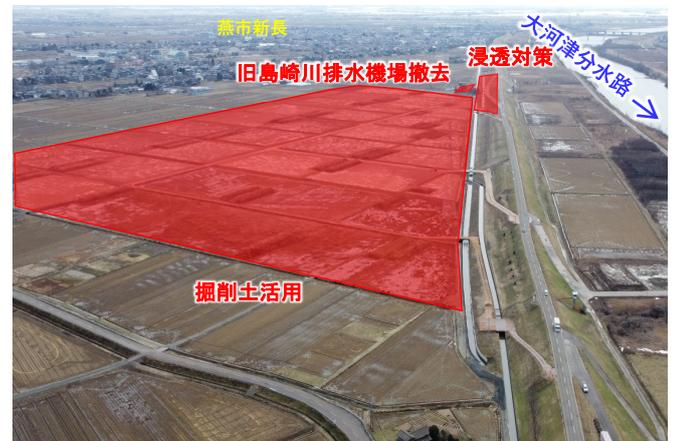
③ 燕市新長地先等（大河津分水路右岸、分水西部地区）

★ 堤防強化（浸透対策）

掘削土活用

令和元年東日本台風（台風第19号）では、大河津分水路で観測史上最高水位を観測し、高い水位が長時間続いたことにより、堤防が危険な状態となったことから、堤防の安全性を向上させるため、堤防強化（浸透対策）を実施し、早期に地域の安全性の向上を図ります。

また、右岸堤防と隣接した分水西部地区では「令和の大改修」の掘削土の有効活用先として、ほ場整備事業（盤上げ）を引き続き実施します。

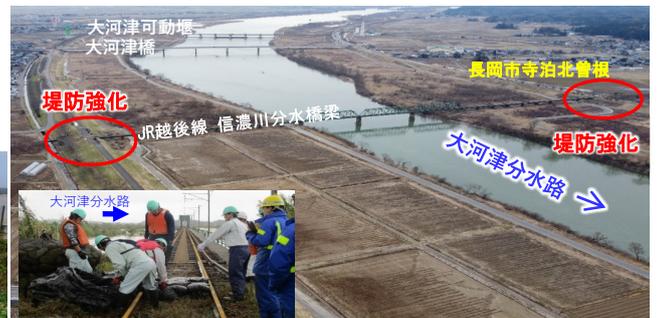
J R越後線信濃川分水橋梁の橋桁まで達した出水の状況 (R元年台風第19号時)

水防活動の状況（右岸側） (R元年台風第19号時)

J R越後線信濃川分水橋梁付近の左右岸の堤防の高さが低くなっている箇所において、洪水による堤防の決壊を防止するため、関係機関等と連携しながら堤防強化対策を実施します。

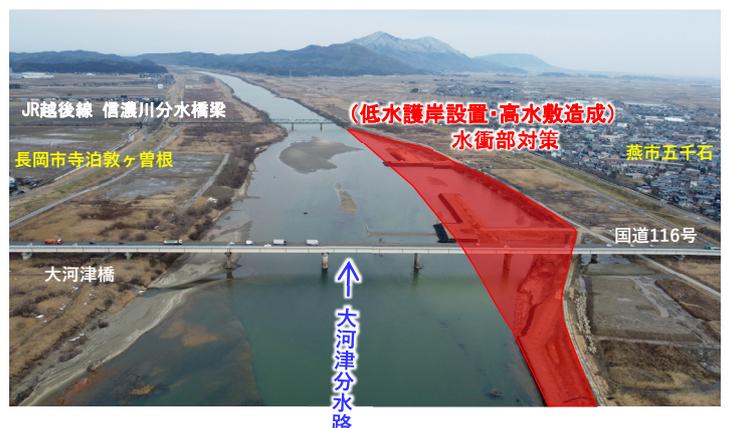
⑤ 燕市五千石地先

堤防強化（水衝部対策）

気候変動に伴い激甚化・頻発化する自然災害を踏まえ、流域治水対策を推進するため、重点的・集中的に河道掘削及び水衝部対策（低水護岸等設置・高水敷造成）を実施し、早期に地域の安全性の向上を図ります。
