## 信濃川

### ★遊水地

#### ⑭小千谷市真人町地先

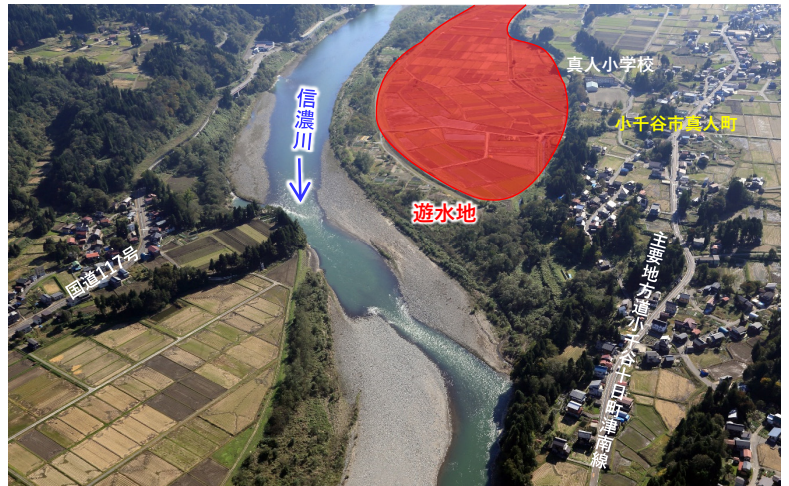
令和元年東日本台風（台風第19号）による溢水や越水により発生した浸水被害の再度災害防止のため、遊水地を整備することにより、信濃川の洪水時の水位を低下させ、地域の安全性の向上を図ります。

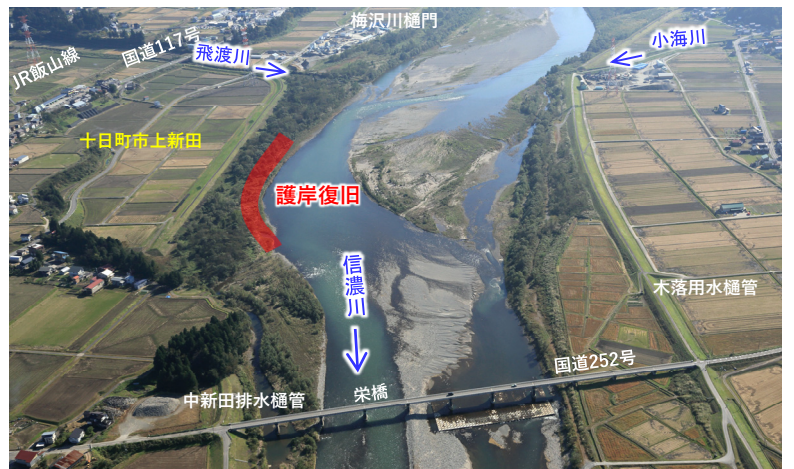
#### ⑮十日町市上新田地先

令和3年8月 停滞前線により、河床が洗掘されたことにより護岸が崩壊したため、護岸施設等の復旧を行います。

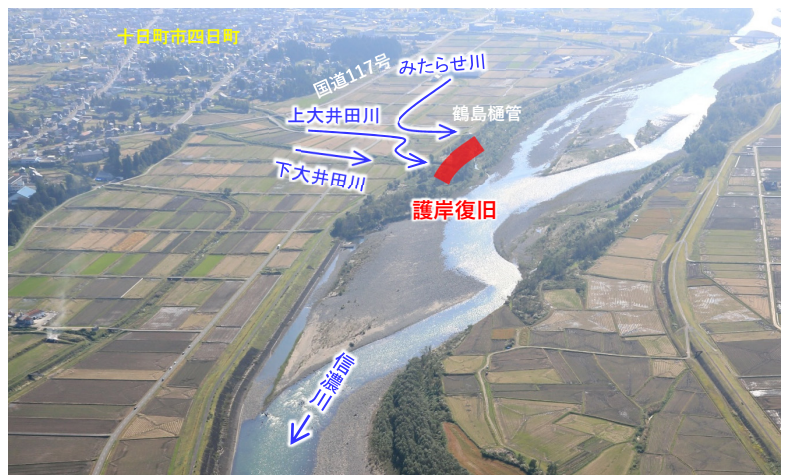
#### ⑯十日町市四日町地先

令和3年8月 停滞前線により、河床が洗掘されたことにより護岸が崩壊したため、護岸施設等の復旧を行います。

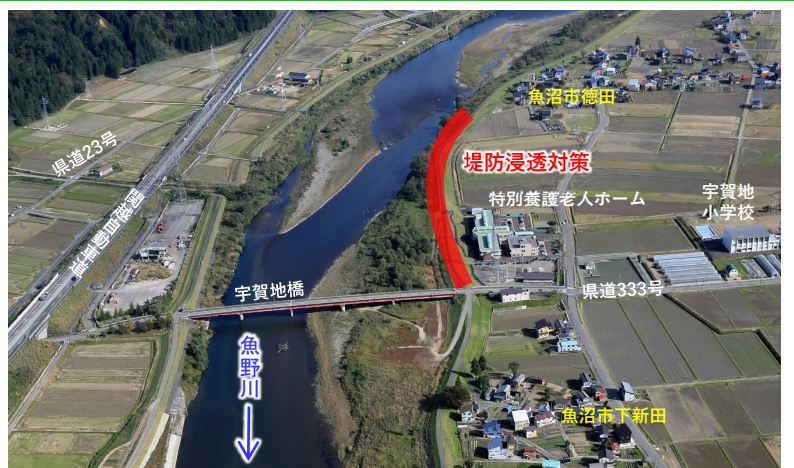
#### ⑰魚沼市徳田地先

近年の災害を踏まえ、堤防決壊時の危険性に関する対策として、堤防断面を拡大する浸透対策に着手します。
