令和8年度 主要事業の概要

大河津分水路

山地部及び低水路掘削、第二固改築、野積橋架替等

①大河津分水路「令和の大改修」

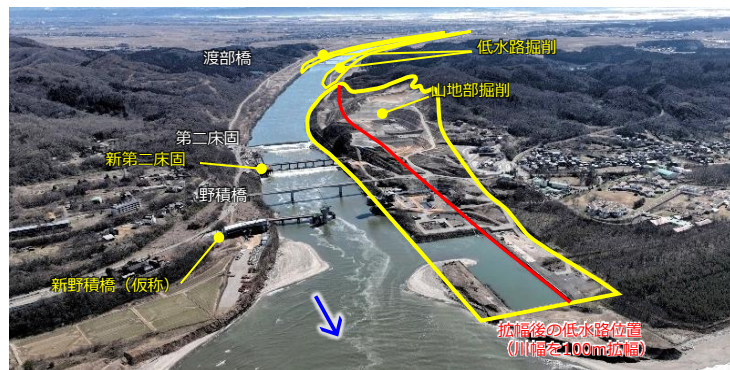
河口付近の状況 (撮影日: 令和8年2月26日)

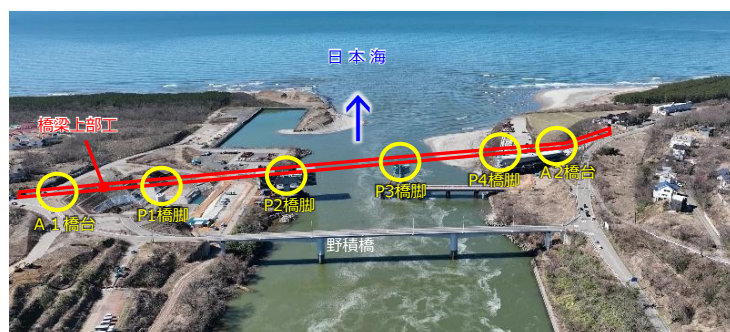
新野積橋 (仮称) 架替施工の状況 (撮影日: 令和8年2月26日)

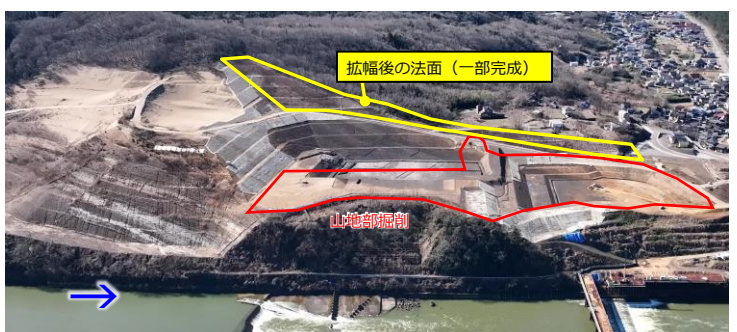
山地部掘削の状況 (撮影日: 令和8年2月26日)

なお、山地部の掘削土は、「大河津分水が“ひらく”地域活性化プロジェクト」として、堤防の強化に活用している他、地域の活性化につながる周辺自治体の事業への有効活用を行っています。

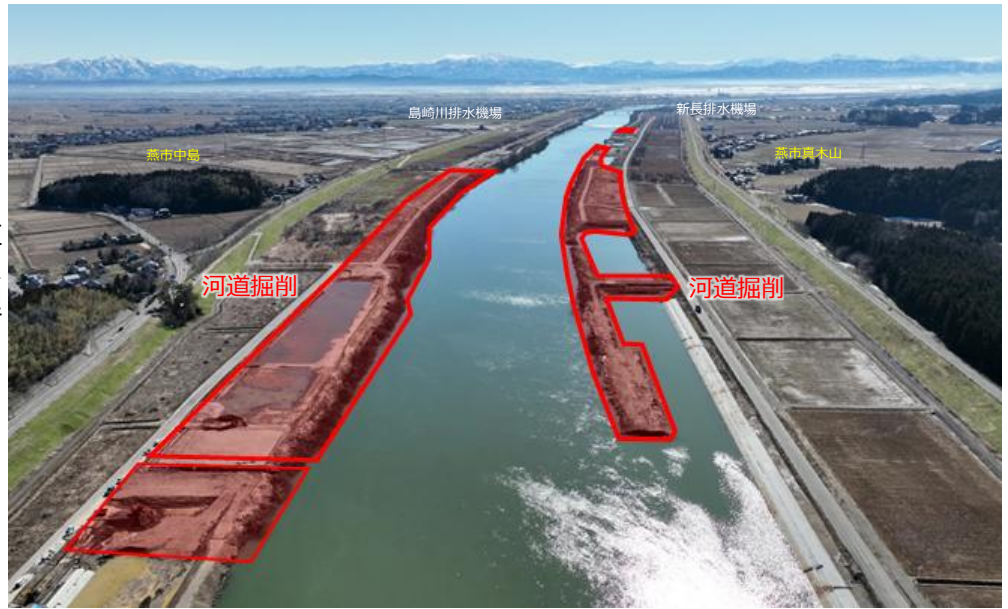
② 燕市渡部地先

令和元年東日本台風時に計画高水位を超過し、非常に危険な状態となった大河津分水路の河道を掘削し洪水処理能力を向上させます。

令和8年度は、昨年度に引き続き、河道（低水路）の掘削を行います。

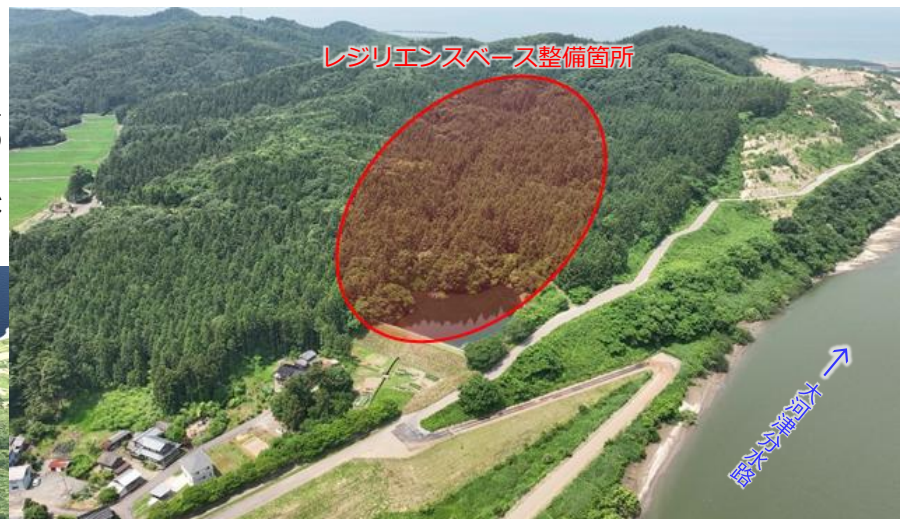
③ 燕市渡部地先

大河津分水路改修事業の進捗に伴い、発生土の新たな運搬先として、レジリエンススペースの整備を実施します。

令和8年度は、盛土対象箇所の樹木伐採及び地質改良を行います。

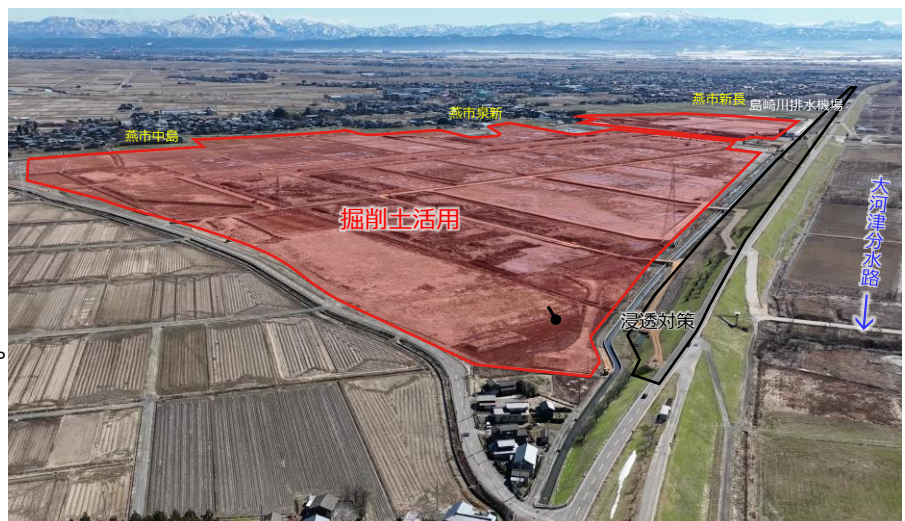
④ 燕市新長地先等 (分水西部地区)

堤防の安全性を向上させることを目的に、堤防の断面を大きくする堤防強化（浸透対策）を行っています。また、分水西部地区の低く冠水リスクの高い田んぼにて、「令和の大改修」で掘削した土を活用した盤上げを行っています。

令和8年度は、昨年度に引き続き、分水西部地区（盤上げ）整備等を行います。

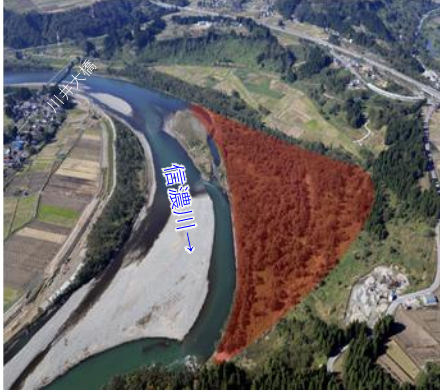
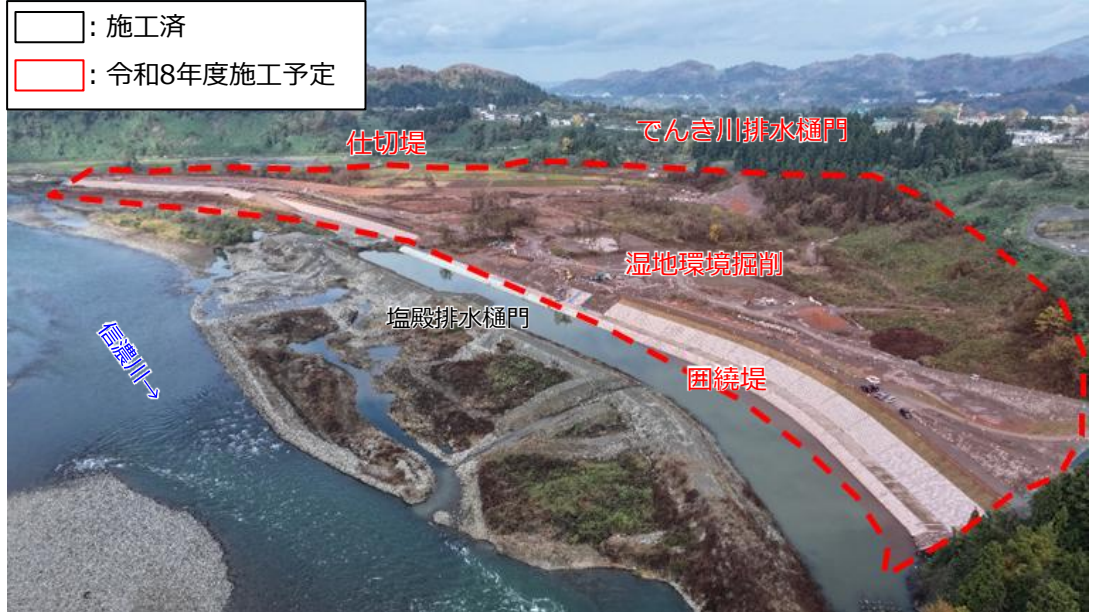
⑤ 小千谷市塩殿地先 しおどの

令和元年東日本台風時に計画高水位を超過し、非常に危険な状態になったことから、洪水を一時貯留する遊水地を整備し、洪水時の水位を低下させます。

令和8年度は、引き続き囲繞堤、排水樋門、仕切堤等の施工を進めていく予定です。

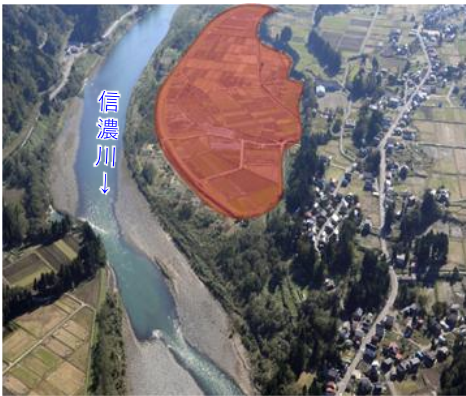
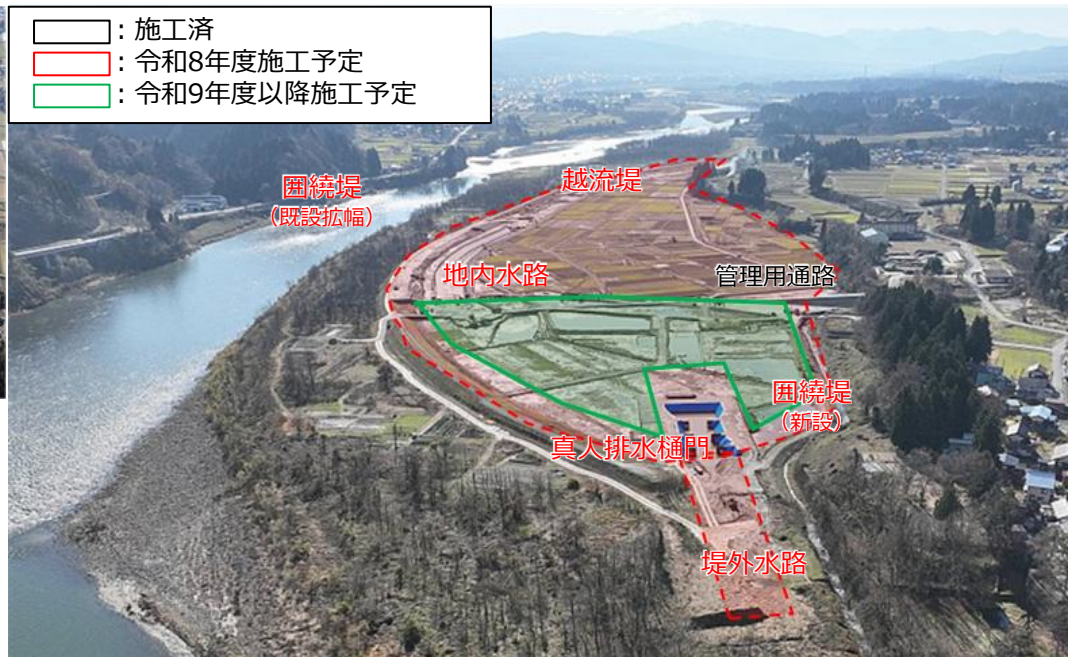
⑥ 小千谷市真人町地先 まっとまち

令和元年東日本台風時に計画高水位を超過し、非常に危険な状態になったことから、洪水を一時貯留する遊水地を整備し、洪水時の水位を低下させます。

令和8年度は、引き続き囲繞堤、排水樋門等の施工を進め、新たに越流堤、堤外水路の施工に着手予定です。
