完了

新潟県小千谷市

# 堤防整備（塩殿・川井・岩沢地区）の進捗状況

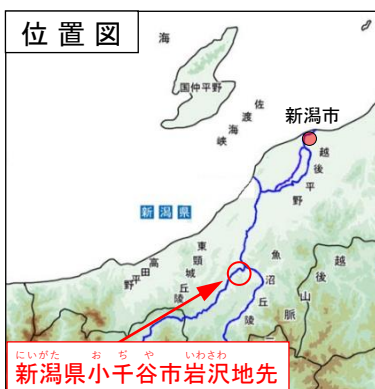
堤防整備

水位低減

在来堤

対策イメージ

河道掘削

- 当該区間は、洪水を流下させるための断面が不足し、かつ無堤または弱小堤防区間であり、洪水処理能力が不足しています。
- 令和元年東日本台風では、浸水被害が発生したことから、平成26年度から実施している河道掘削・堤防整備と合わせ、無堤及び弱小堤防区間の堤防整備を加速し推進しています。

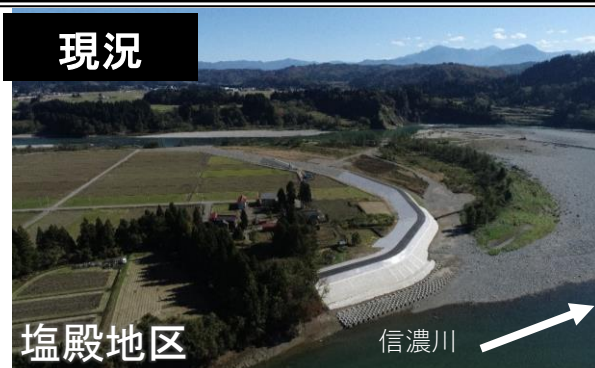
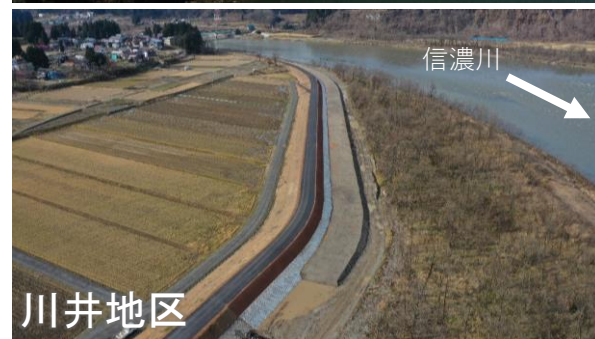
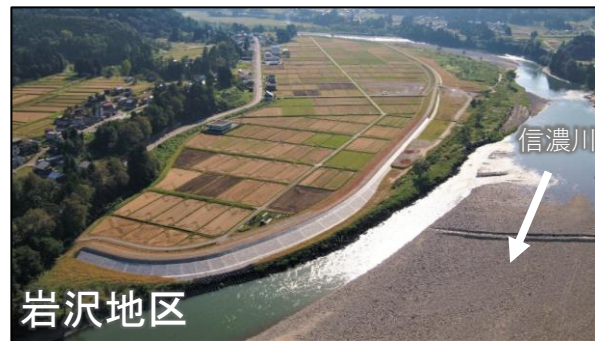
現況

塩殿地区

川井地区

岩沢地区

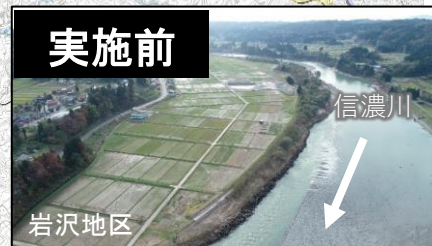
実施前

令和元年東日本台風時

浸水発生
