河道掘削（小千谷市東栄～木津地区）の進捗状況

- 当該区間は、洪水を流下させるための断面が不足していることから、令和元年東日本台風時には、計画高水位を超過し堤防が危険な状況となったほか、護岸が崩壊する被害が発生しました。
 - そのため、洪水時の水位を低下させ、かつ河岸際に生じる高流速を軽減させるための河道掘削を実施しています。
 - 令和2年度は、約10万m³の土砂を掘削し、令和6年度までに約70万m³(※)の土砂を掘削することを予定しています。
- ※ 掘削土量は現在精査中であり、変更となる場合があります。

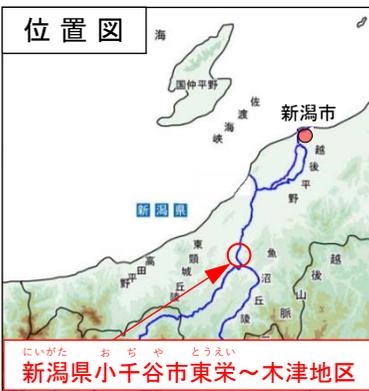
- 当該区間は、洪水を流下させるための断面が不足していることから、令和元年東日本台風時には、計画高水位を超過し堤防が危険な状況となったほか、護岸が崩壊する被害が発生しました。
 - そのため、洪水時の水位を低下させ、かつ河岸際に生じる高流速を軽減させるための河道掘削を実施しています。
 - 令和2年度は、約10万m³の土砂を掘削し、令和6年度までに約70万m³(※)の土砂を掘削することを予定しています。
- ※ 掘削土量は現在精査中であり、変更となる場合があります。
