# 信濃川水系緊急治水対策プロジェクトについて

令和7年10月15日

○令和元年東日本台風により、甚大な被害が発生した信濃川水系において国、県、市町村が連携し、「信濃川水系緊急治水対策プロジェクト」を進めています。

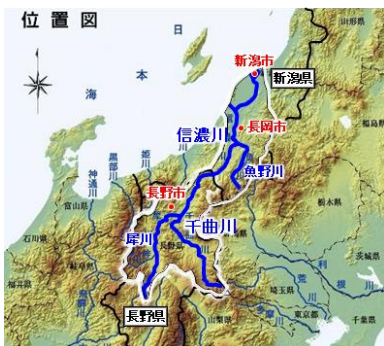
- 立ヶ花狭窄部上流の緊急的な堤防強化(粘り強い河川堤防構造)
- 下流から計画的に行う堤防整備や河道掘削(大河津分水路改修、立ヶ花狭窄部掘削)
- 上流で洪水を貯留するダム(大町ダム等再編)や遊水地の整備

といった河川におけるハード対策をフル動員し、各管理者が連携・調整しながら、段階的かつ緊急的に対策を講じます。

立ヶ花狭窄部掘削

堤防強化(粘り強い河川堤防)

大町ダム等再編事業

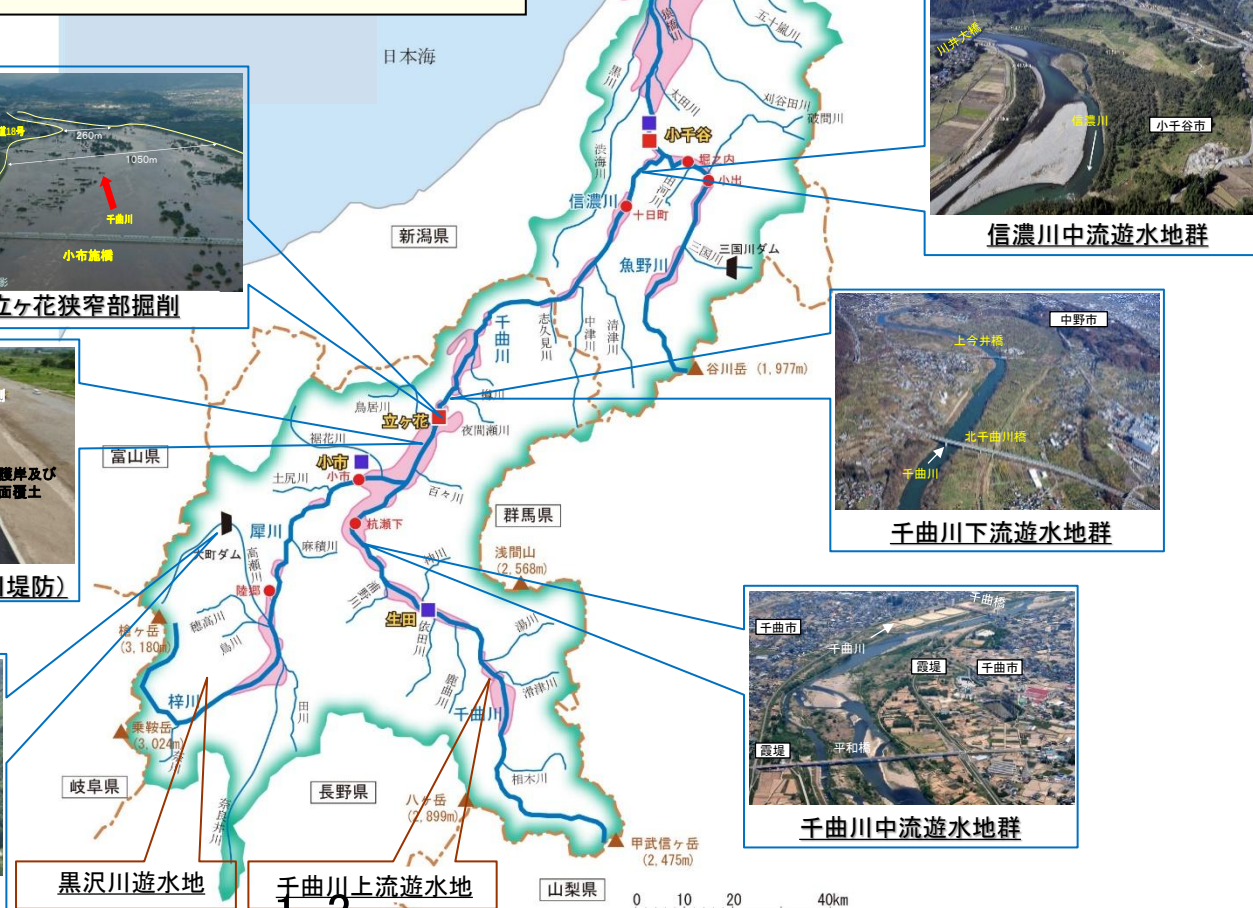
# 【真人遊水地】工事用道路の検討

- 当該箇所は崖地で高低差があり、豪雪地帯でもあることから冬期間の道幅も狭く通行可能なルートが限られている。
- また、下流側の進入可能な道路についても、冬期間は地元の雪捨て場として利用されており、地域の利用実態も踏まえた通行制限を行うことから、真人遊水地の事業期間は令和9年度末までとなった。

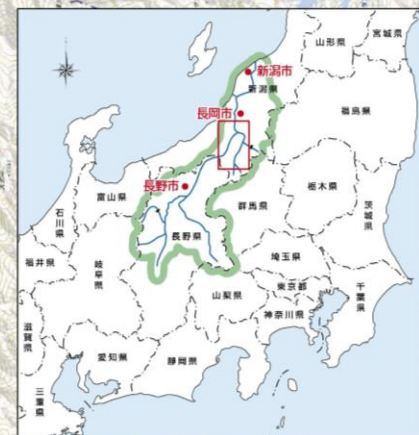
42: 津南町 巻下・小島・押付地区 (信濃川 左岸)

116 堤防強化(越水対策)  
 (整備済)

117 河道掘削  
 (整備済)

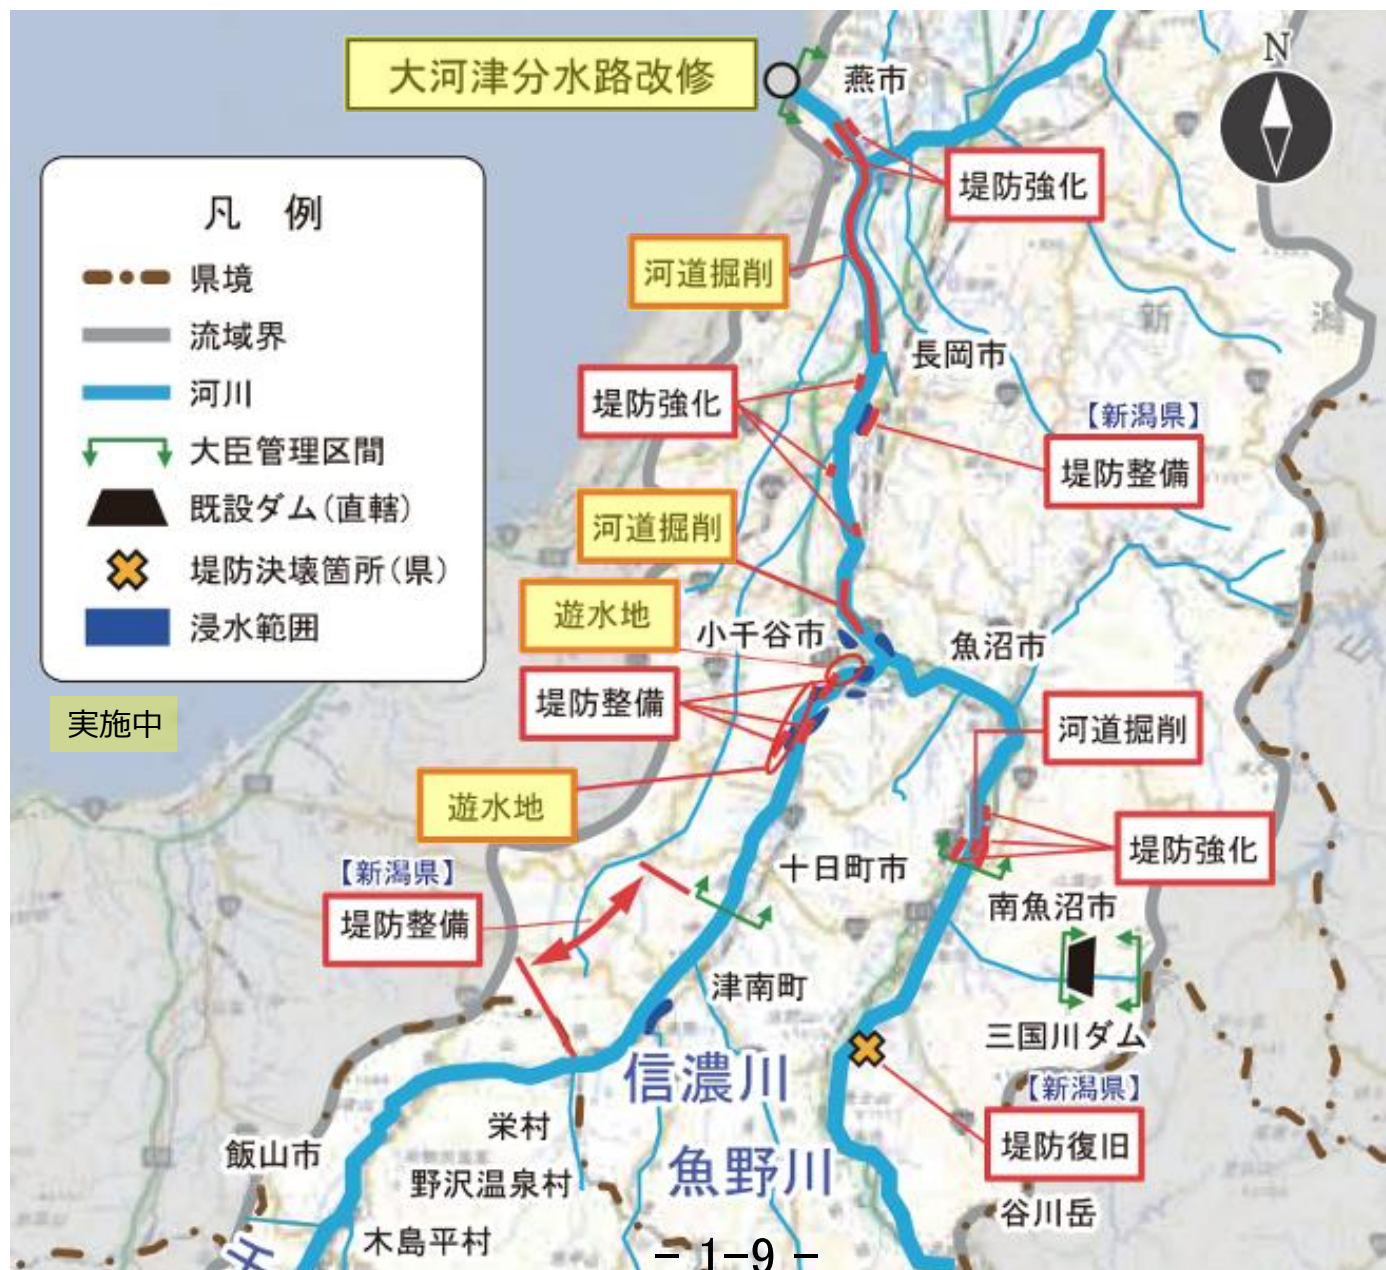
○令和元年東日本台風時に計画高水位を超過し、非常に危険な状態になったことから、洪水を一時貯留する遊水地を整備し、洪水時の水位を低下させます。

○令和7年度は排水樋門、仕切堤および管理用通路等の施工を進めます。令和7年度予算にて完了予定。

効果イメージ

洪水を一時的に貯留

遊水地下流の水位を低減

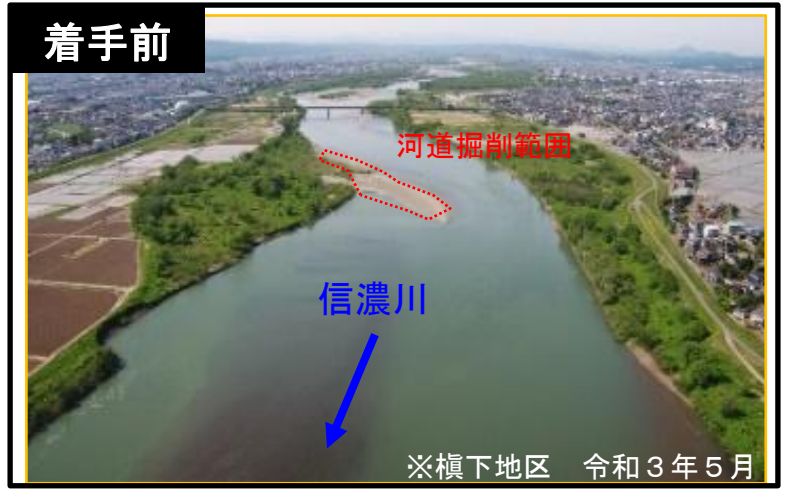
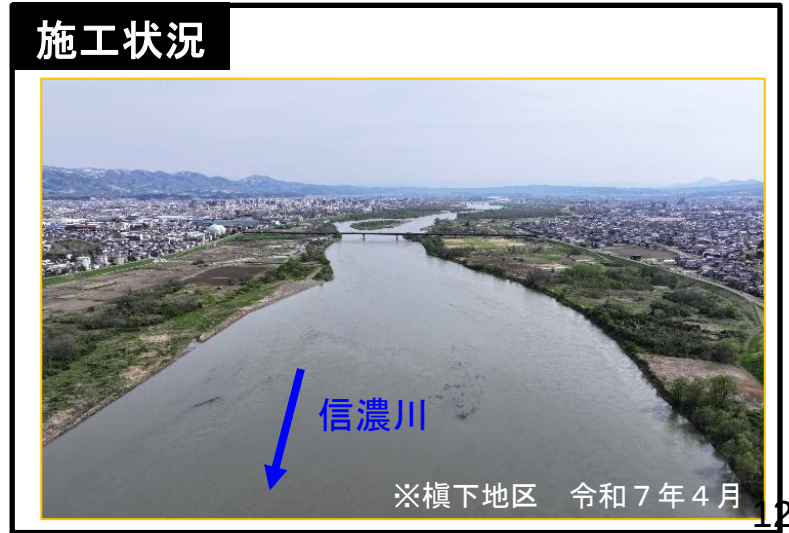
○当該区間は、洪水を流下させるための断面が不足していることから、令和元年東日本台風時には、計画高水位を超過し堤防が危険な状況となったほか、堤防からの漏水被害が発生しました。

○そのため、洪水時の水位を低下させるための河道掘削を実施しています。

○令和2年度より河道掘削を実施中です。渡部地区と合わせて約87万m<sup>3</sup>(※)の土砂を掘削することを予定しています。

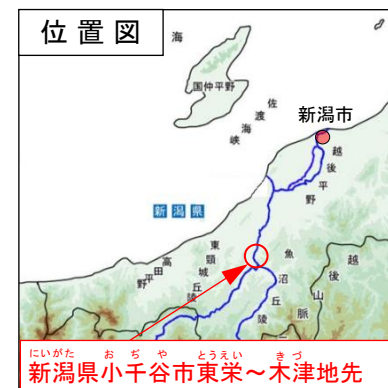
- 当該区間は、洪水を流下させるための断面が不足していることから、令和元年東日本台風時には、計画高水位を超過し堤防が危険な状況となったほか、護岸が崩壊する被害が発生しました。
- そのため、洪水時の水位を低下させ、かつ河岸際に生じる高流速を軽減させるための河道掘削を実施しています。
- 令和2年度より河道掘削を実施中です。約39万m<sup>3</sup>(※)の土砂を掘削することを予定しています。
- ※ 掘削土量は現在精査中であり、変更となる場合があります。

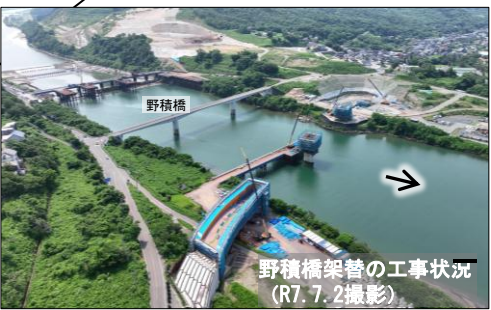
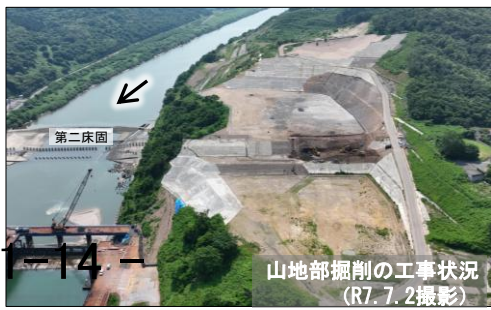
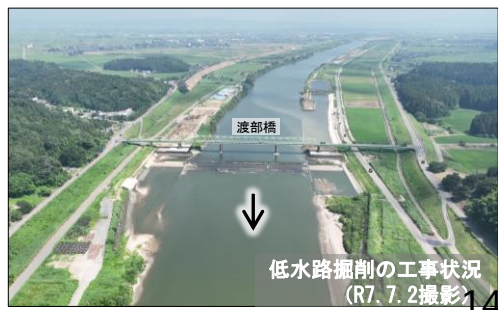
## 野積橋架替

| 項目 | 進捗状況 |
|---|---|
| 下部工 | 橋台<br>2基完了<br>(全2基) |
| 橋脚 | 3基完了<br>1基施工中<br>(全4基) |
| 上部工 | 施工中 |
