調査地区の写真

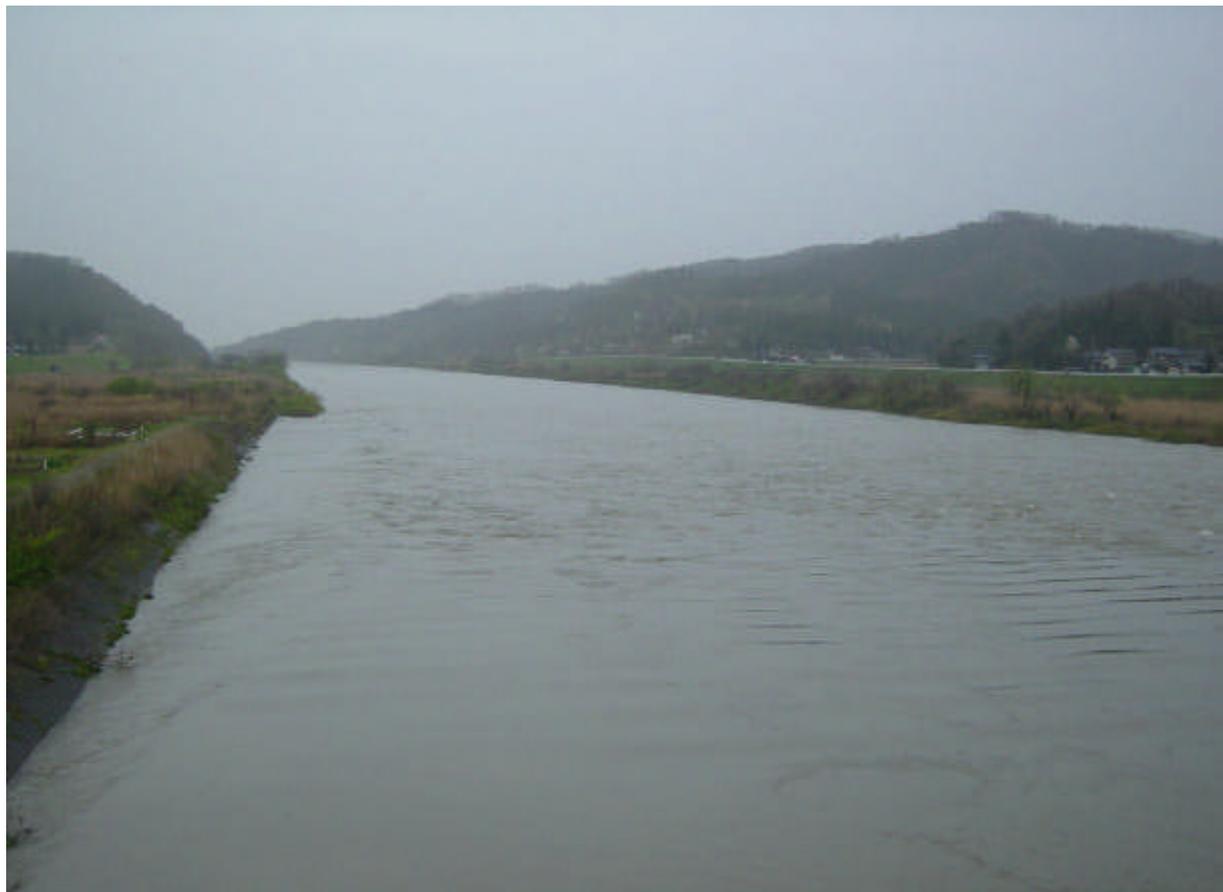
☆信大信1 渡部橋 左岸 3.2~3.4km (渡部橋より下流方向を望む)

本調査地区は渡部橋付近にあり、河川形態はBc型である。全体的に流れが遅く、水深が大きいトロの様な形態を示す。河床材料は粘土・シルトである。河道は複断面であり、高水敷は耕作地として利用されている。低水敷にはヤナギ類が生育しているが抽水植物は少ない。堤内地は左右岸ともに耕作地や住宅地となっており、丘陵地が隣接している。

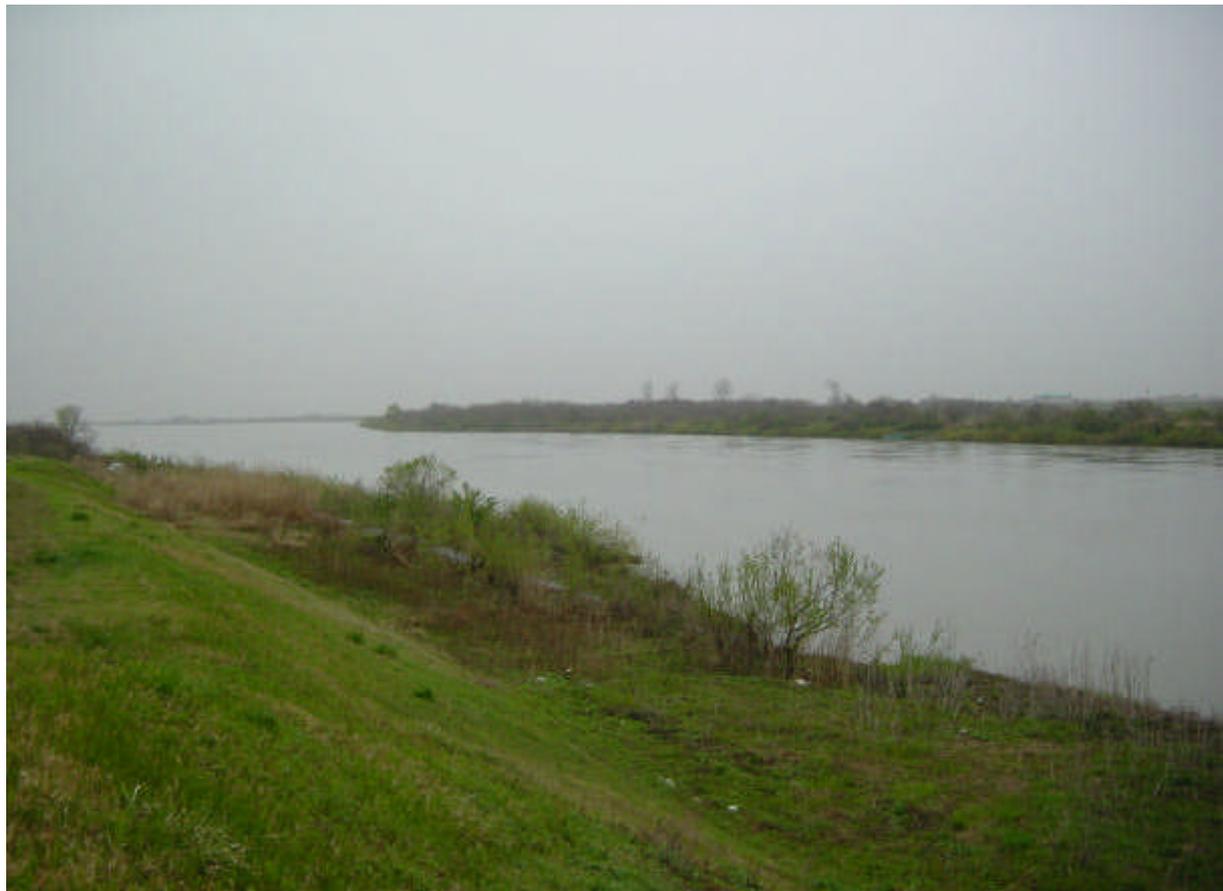
信信信1 馬越島 左岸 13.9~14.1km (旧黒川合流部より下流方向を望む)

本調査地区は馬越島の左岸側に旧黒川が流入する付近に位置している。河川形態はBc型で、全体的に流れが遅く水深が大きいトロの様な形態を示す。低水路の河岸付近の傾斜が急であるため、周辺の低水敷には抽水植物は少ない。堤内地は左右岸ともに耕作地や住宅地となっており、左岸側では丘陵地が隣接している。

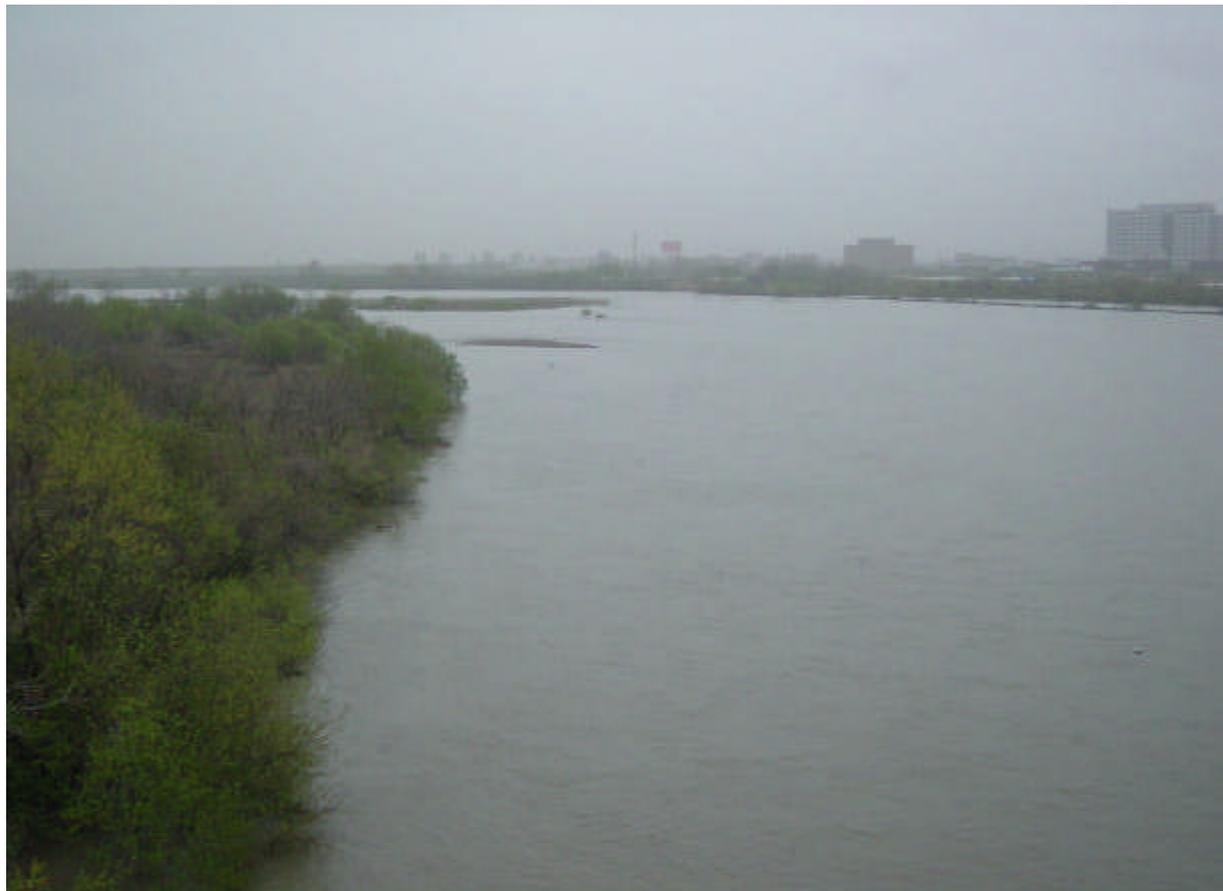
☆信信信2 長岡大橋 右岸 27.0~27.3km (長岡大橋より上流方向を望む)

本調査地点は長岡大橋の上流に位置し、河川形態はBb-Bc移行型を示している。河道は複断面であり、右岸側の高水敷は河川公園として、左岸側は耕作地としてそれぞれ利用されている。低水敷には砂礫堆が発達し、O型淵やワンドが多数形成されている。堤内地は長岡の市街地となっている。

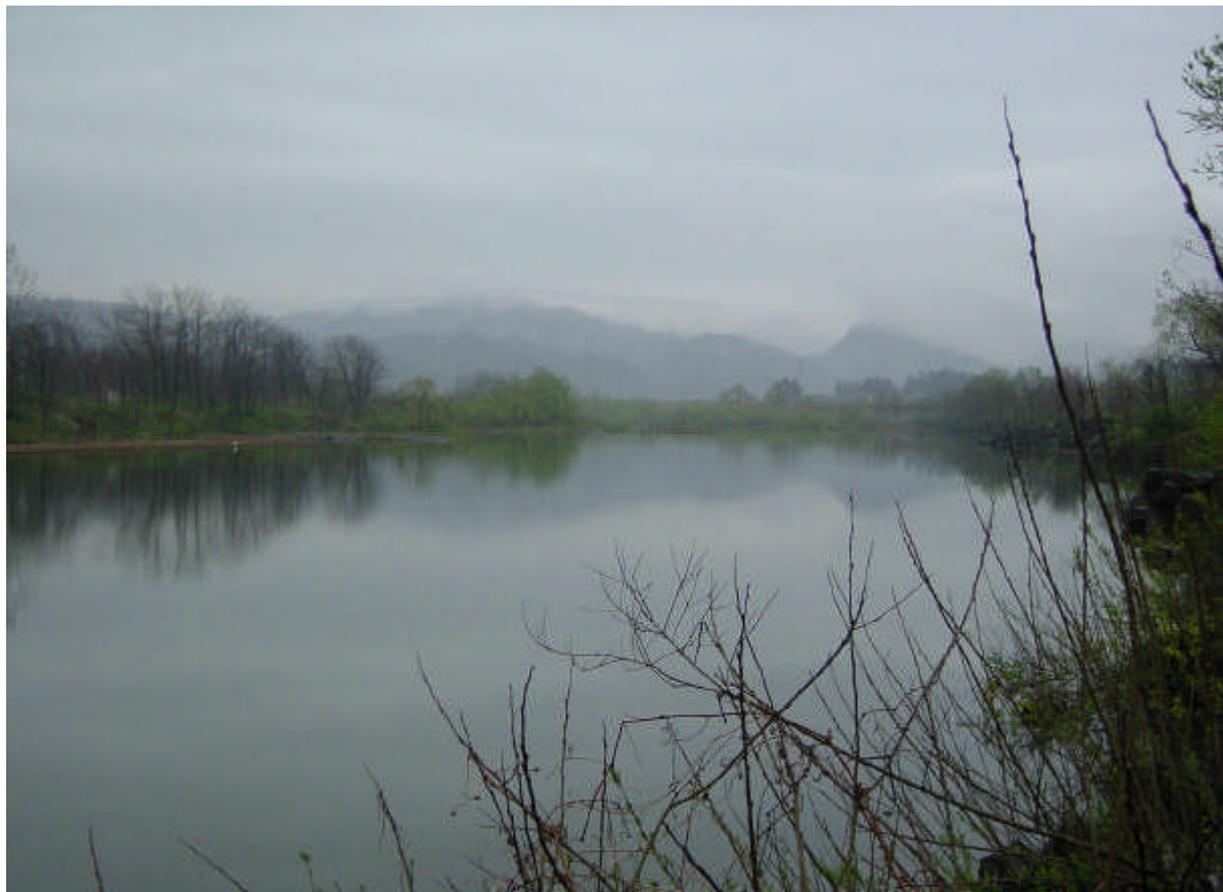
信信信3 五辺の水辺 左岸 38.5~40.0km (左岸堤防より上流方向を望む)

本調査地区は妙見堰下流左岸側に位置する大規模なワンドである。五辺の水辺は妙見堰建設に伴い河道が右岸側へ移動したことでできたワンドであり、止水域の魚類相を把握するために今回新規に調査地点として設定された。現在、周辺では公園整備が進められている。

左岸側の堤内地は耕作地および住宅地となっている。

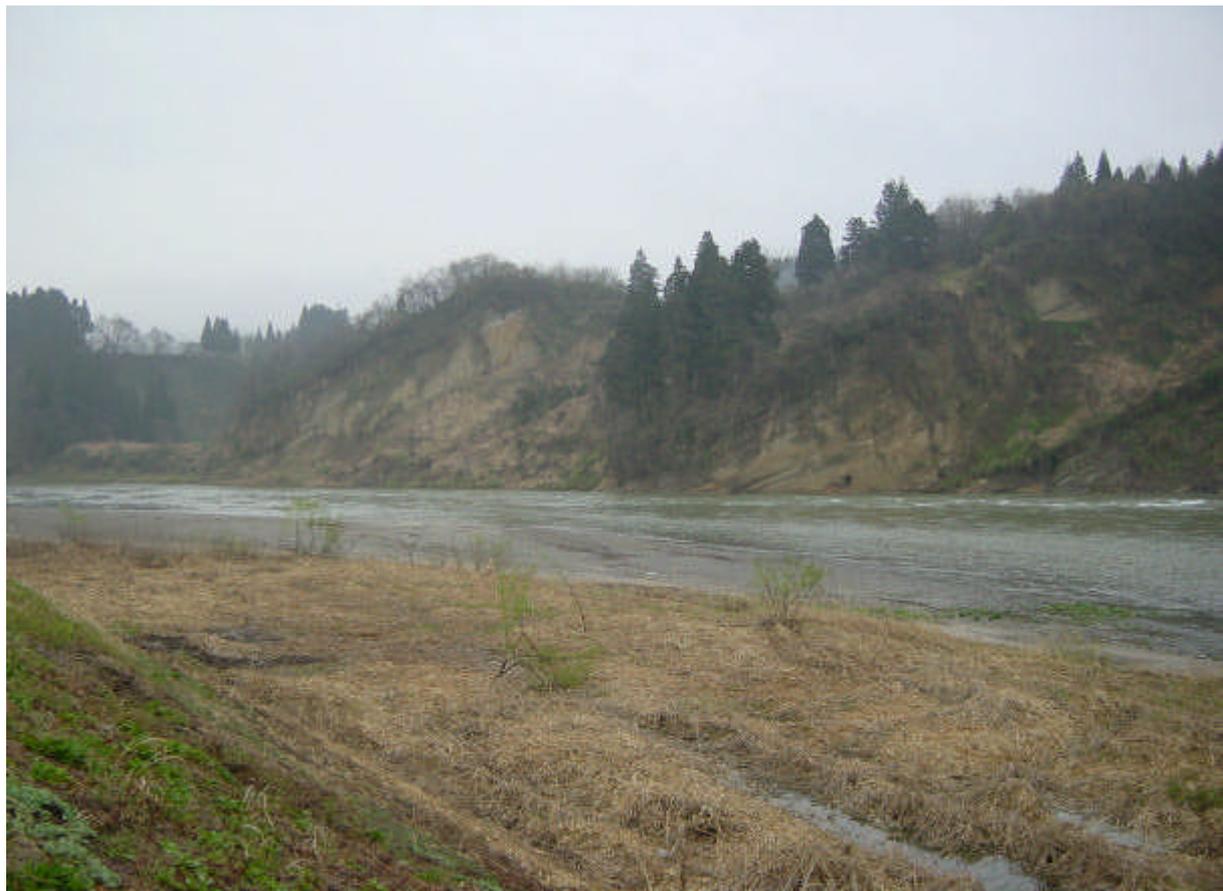
信信信4 上片貝 左岸 48.2~48.7km (左岸より下流方向を望む)

本調査地区は魚野川合流点下流, 上片貝の蛇行部に位置しており、河川形態はBb型である。単断面河道であるが、左岸側に大規模な砂礫堆が形成されている。左岸側の境内地は住宅地になっており、右岸側は山地が隣接している。

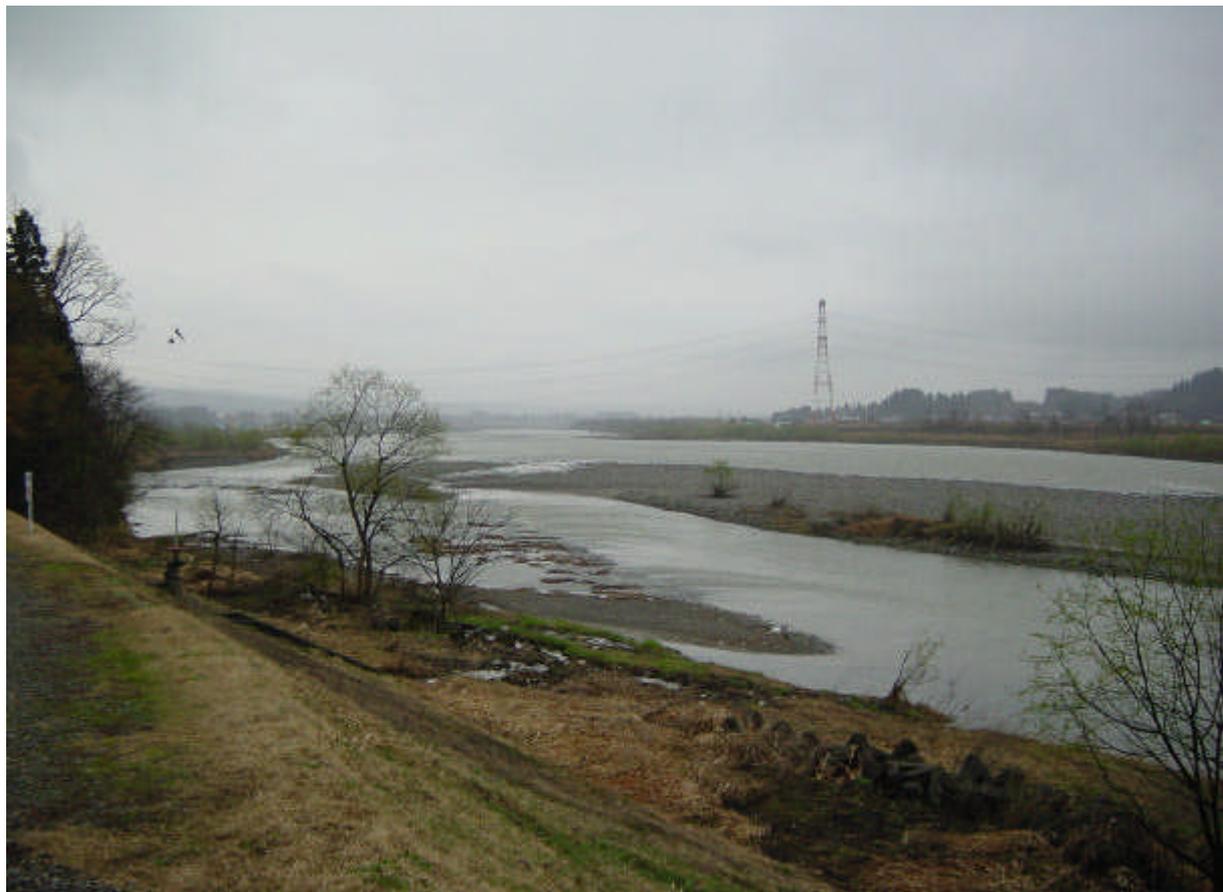
信信信5 栄橋 右岸 68.4~68.6km (右岸堤防より上流方向を望む)

本調査地区は宮中ダムの下流、魚野川合流点より上流に位置しており、河川形態はBb型である。河道は複断面であり、左岸側の高水敷は耕作地となっている。低水敷には砂礫堆が発達し、中洲も形成されている。砂礫堆の水際にはツルヨシの繁茂が認められる。堤内は耕作地や住宅地となっている。

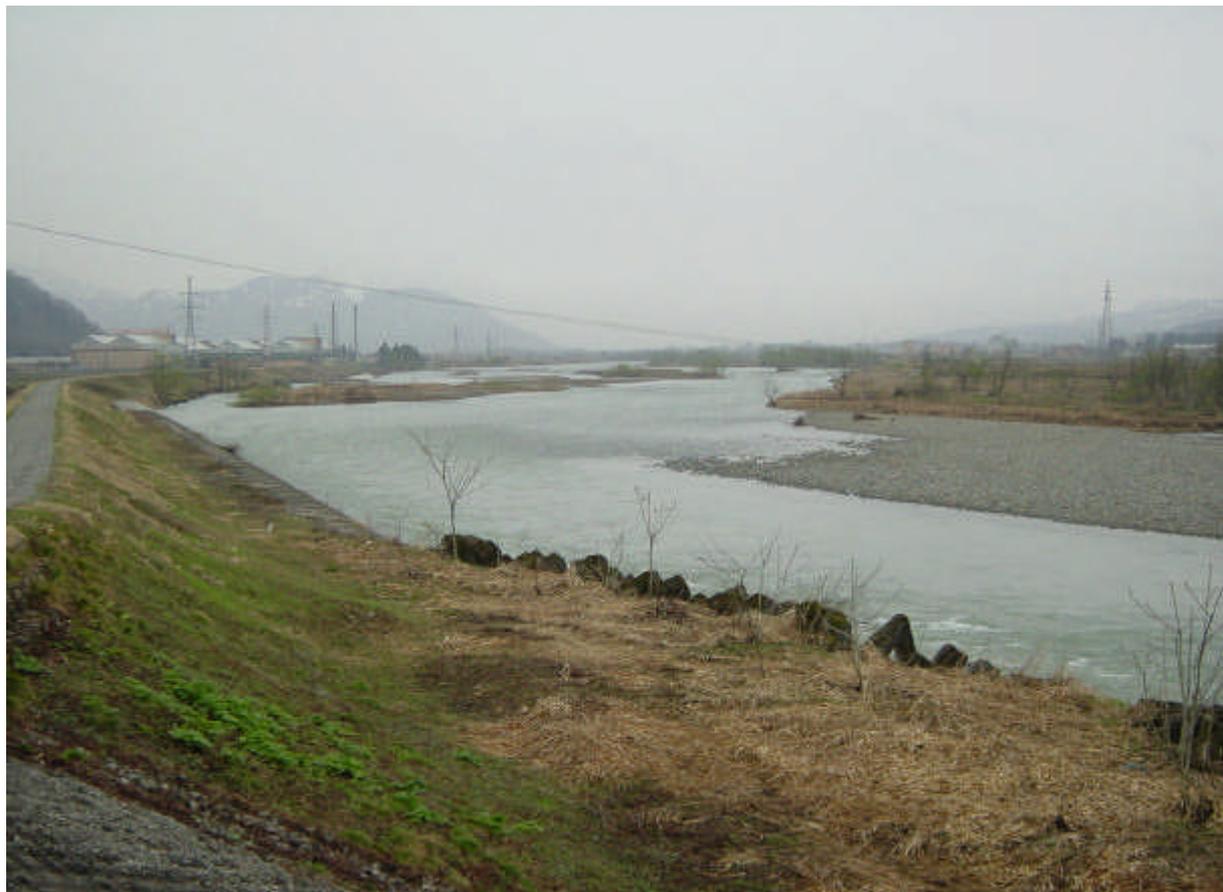
☆信魚信1 大和橋 右岸 24.7~25.0km (右岸堤防より上流方向を望む)

本調査地区は大和橋付近に位置しており、河川形態はBb型である。河道は単断面であるが、左岸側に規模の大きな砂礫堆が形成されている。左岸側に八岡川が流入するが流量は少ない。平瀬にはバイクモの小規模群落が認められる。堤内地は耕作地となっている。

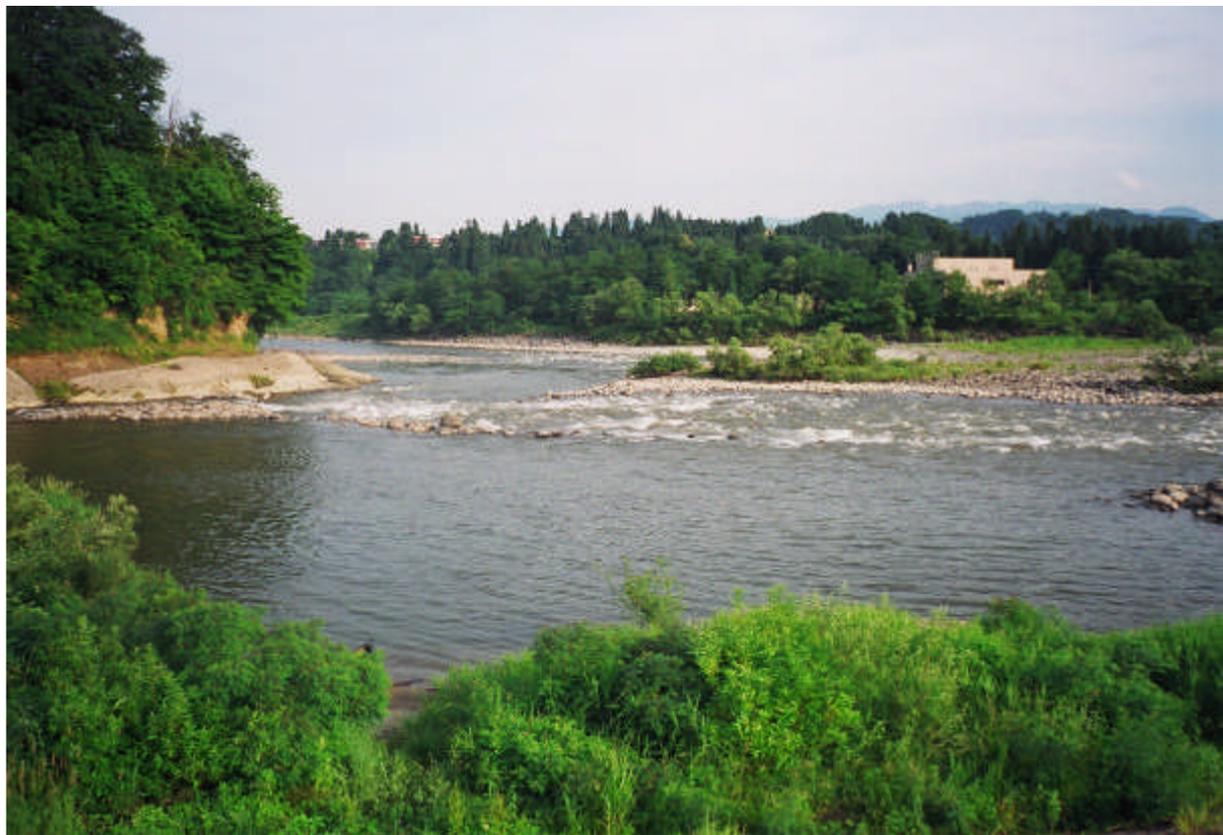
信信十1 小島 左岸 92.8~93.0km (左岸堤防より下流方向)

本調査地区は宮中ダムの上流に位置している。河川形態はBb型ないしはAa-Bb移行型と考えられる。単断面河道であるが、砂礫堆がよく発達しており、左岸側にはワンドも形成されている。堤内地は耕作地や住宅地となっている。

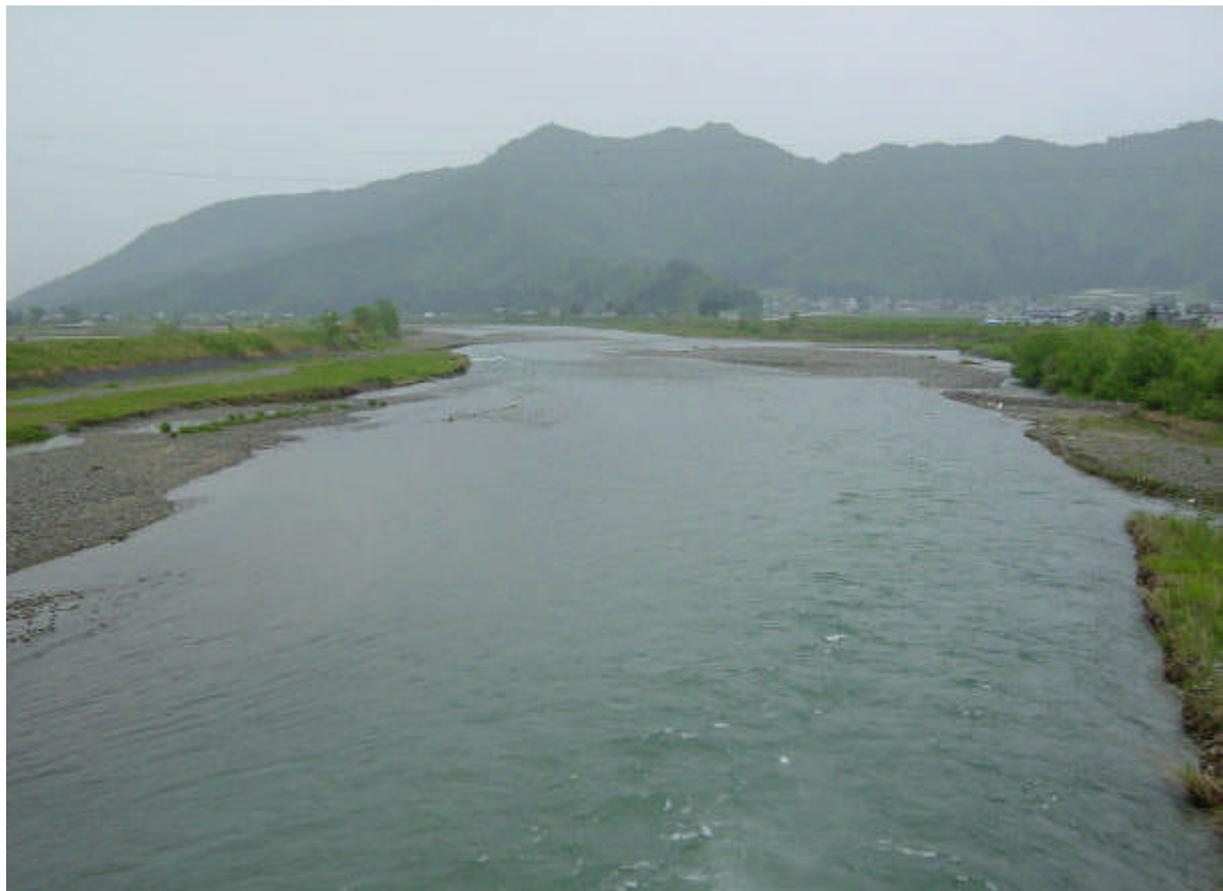
信魚六1 旭橋 その他 36.6~36.9km (旭橋より下流方向を望む)

本調査地区は旭橋付近に位置しており、河川形態はBb型である。河道は単断面であるが砂礫堆がよく発達しており、水際部にはツルヨシが密生しているところもある。右岸側には湧水の流入が見られ、ミクリやバイカモが繁茂している。堤内地は耕作地や住宅地となっている。
