## 鉄蓋更新における現場作業時間短縮について

工事名 令和3年度直江津管内電線共同溝改修工事  
工事場所 新潟県上越市頸城区西福島～石橋一丁目 地先  
会社名 西田建設株式会社  
発表者 原 陽介

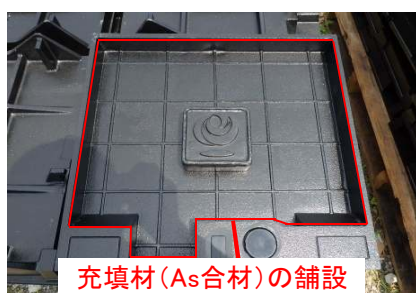
写真-1 新設化粧蓋

電線共同溝マンホール蓋の更新作業で使用する鉄蓋には、通常の鉄表面の黒蓋と周囲の景観条件に合わせて充填材料により調和がとれる化粧蓋がありました。(写真-1)今回の工事では、歩道舗装に合わせてアスファルト混合物による充填を行うものとなりましたが、現地での舗設作業は施工準備を含めると長時間になってしまうことや作業範囲の拡大による歩道幅員の確保が困難なることが懸念されました。

新設化粧蓋におけるアスファルト混合物の舗設作業は、各箇所での施工を行わなくても作業が可能であることから、自社の敷地内に化粧蓋の仮置きスペースを設け仮固定措置を講じた上で、各所個別で実施する舗設作業を連続的に行うこととしました。

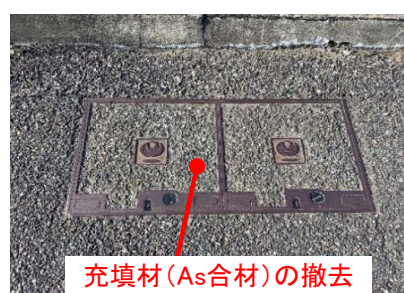
写真-2 既設化粧蓋

また、既設鉄蓋も化粧蓋となっており取壊し作業が発生することから、一般通行者への安全な通行の確保や事故防止対策が課題となりました。(写真-2)

既設化粧蓋の撤去に伴うアスファルト混合物の取壊し作業についても、充填処理が完了した新設化粧蓋に入れ替えることで別場所での施工が可能となるため、発注者との協議を行い、新設化粧蓋と同様に自社の敷地内への搬出を行った後、取壊し作業を実施しました。

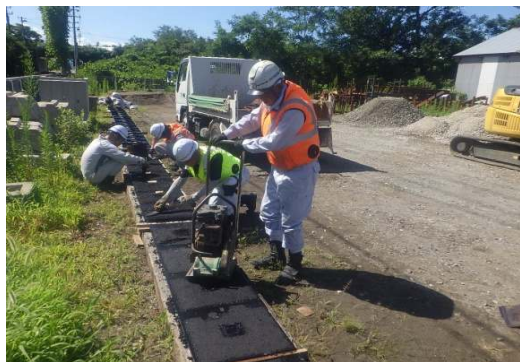
写真-3 化粧蓋舗設(充填)状況

新設化粧蓋でのアスファルト混合物の舗設作業においては、各箇所にて施工すると現場移動に伴う舗設温度の低下による品質劣化に繋がる可能性があります。本作業方法では別場所で一定数量の化粧蓋をまとめて舗設できるため、使用材料の品質確保にも繋がることになりました。

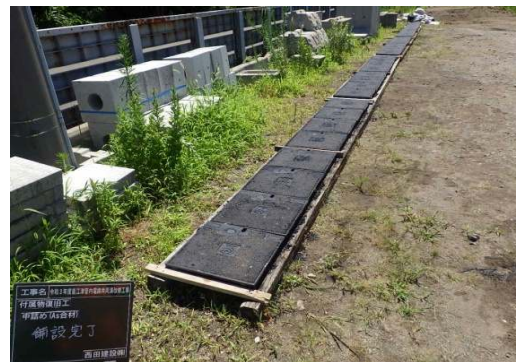
写真-4 化粧蓋舗設(充填)完了

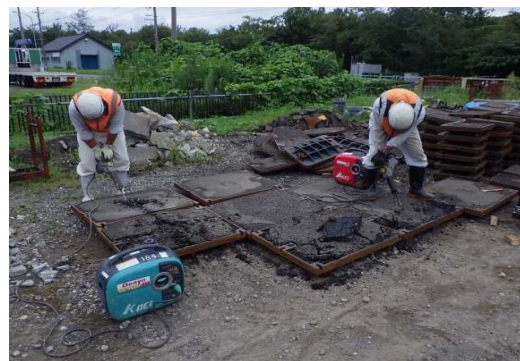
写真-6 既設化粧蓋充填材取壊し状況

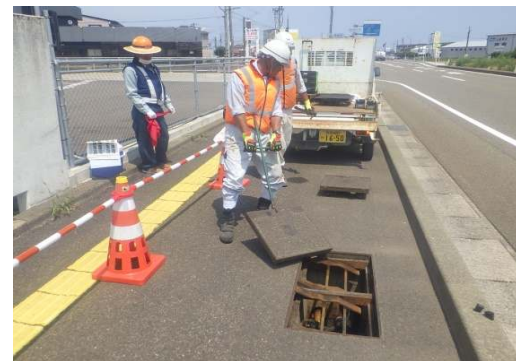
写真-5 既設化粧蓋の入替え状況

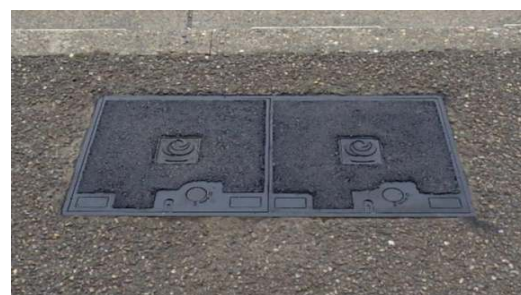
電線共同溝マンホール鉄蓋更新完了
