温水除草機を使用した施工について

工事名 令和4～6年度高田管内道路維持作業
 施工場所 一般国道8号 黒井～国府地内
 会社名 北陸パブリックメンテナンス(株)
 発表者 現場代理人 水嶋 五男

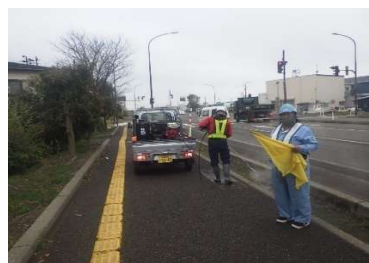
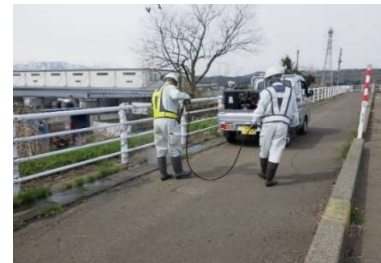
作業状況

- ・今回の施工は、4倍（30秒/4m）のスピードで実施した。
- ・全体的に枯れている。また、枯れなかった雑草も生育は遅くなったと思われる。
- ・1年草については、枯れる。
- ・多年草については、根が深いので枯れづらい。
- ・施工時期は4月に実施したが、以降に新たな雑草が生えてきた。
- ・雑草の種類により枯れるものと枯れないものあり。
- ・特にキク科の雑草は枯れづらい。
- ・施工については、当初水がなくなると出張所まで帰って給水していたが、効率が悪く後半は別途作業車を用意し近くのパーキングで給水を行い、散布時間を増やした。

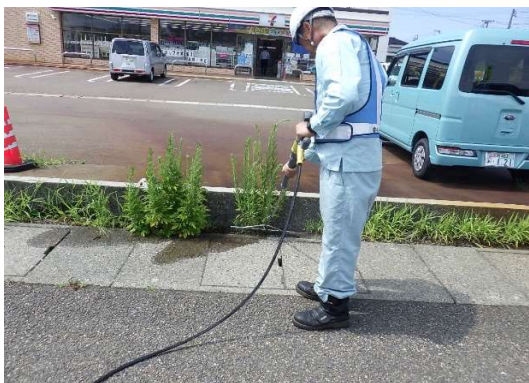
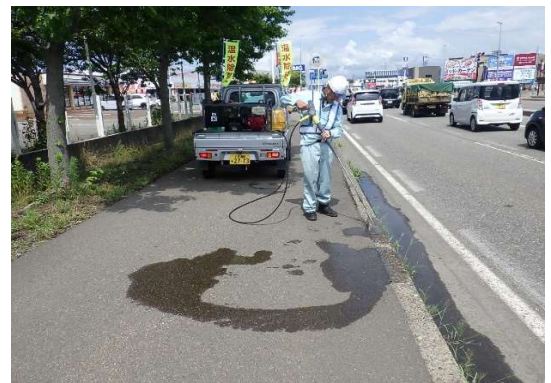
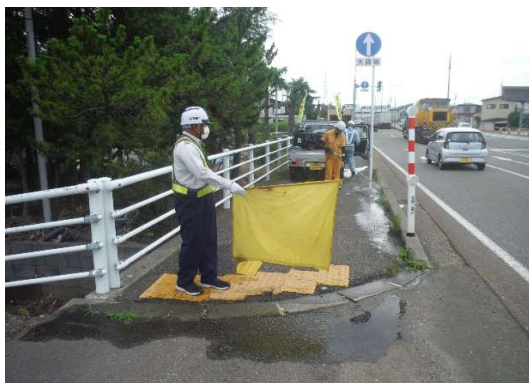
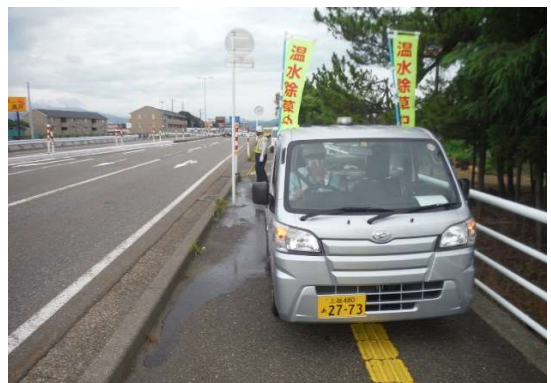
作業状況

- ・ 今回の施工は、2倍（30秒/2m）のスピードで実施した。
（1回目あまり枯れなかったため、作業スピードを変更）
- ・ 全体的に枯れている。また、枯れなかった雑草も生育は遅くなったと思われる。
- ・ 特にキク科の雑草は枯れづらい。

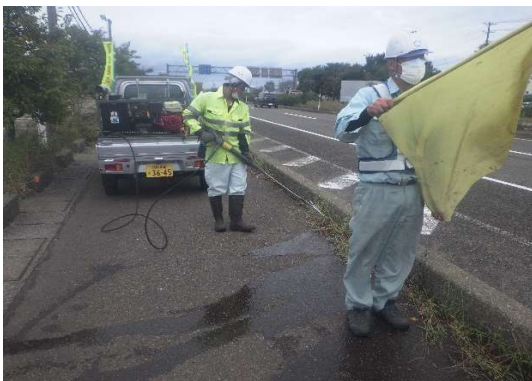
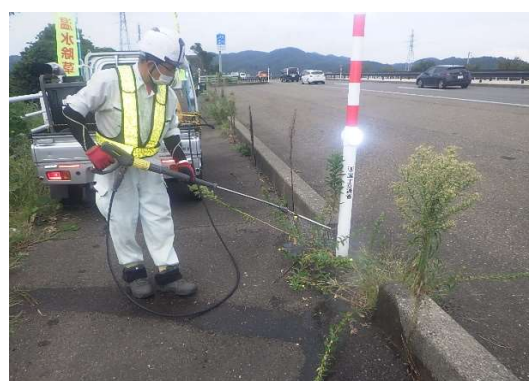
作業状況

- ・ 定点観測箇所の施工時期は9月13日に実施。(同日内に施工)
- ・ 今回の施工は、2倍(30秒/2m)のスピードで実施した。
- ・ 全体的に枯れている。2週間後も安定して枯れた状態。
- ・ キク科については、徐々に枯れだしている。
- ・ 今回は、前2回よりも枯れ方が良い。
- ・ 原因は不明であるが、施工時期が良かった?、施工方法が考えられる。
- ・ 3回目の散布なので施工も慣れてきたことも要因である。
