# 国道8号上越市茶屋ヶ原地先 復旧工事状況

No.4

R6. 1. 22(月)10時00分

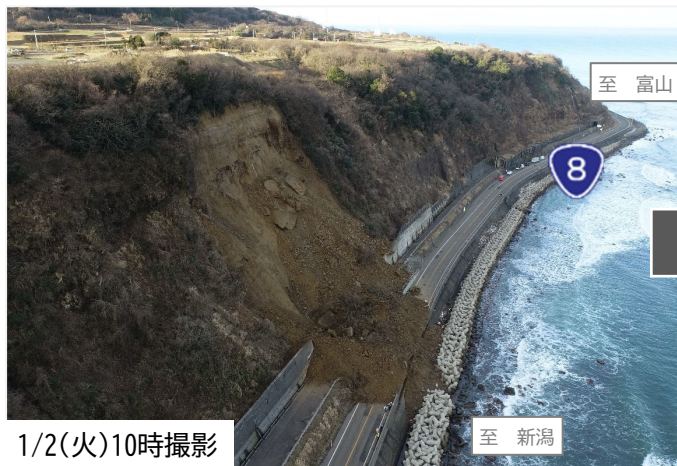
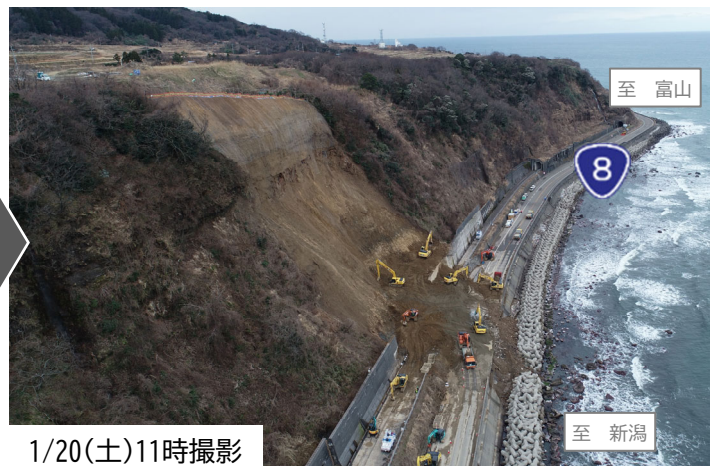
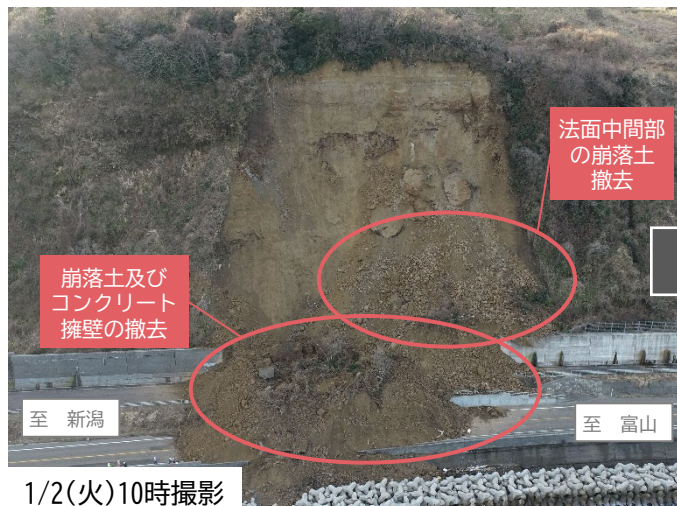
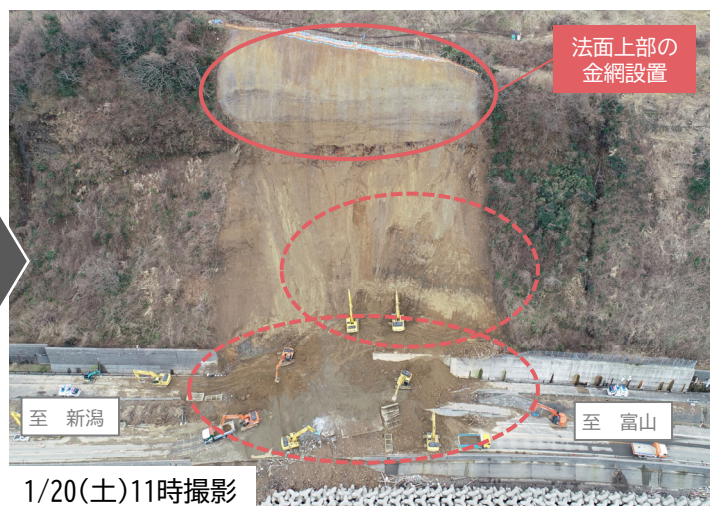
## ◆復旧作業進捗状況

| 日 | 時刻 | 段階 | 周辺道路の規制状況・復旧対応 |
|---|---|---|---|
| 1/15(月)～20(土) | - | | ・崩落土及びコンクリート擁壁撤去、法面上部の金網設置<br>ビル解体用の大型重機による法面中間部の崩落土撤去→法面中間部の崩落土撤去完了 |
