# 高田河川国道事務所

## 河川への油流出事故を想定した合同訓練を実施しました

## 【訓練の実施概要】

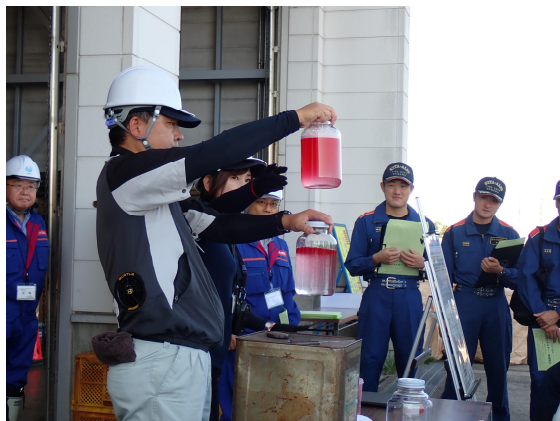
【技術講習】中和剤の使用について  
中和剤は油の性質を変えるものではなく、拡散するものである。安易に使用すると回収が困難となる。

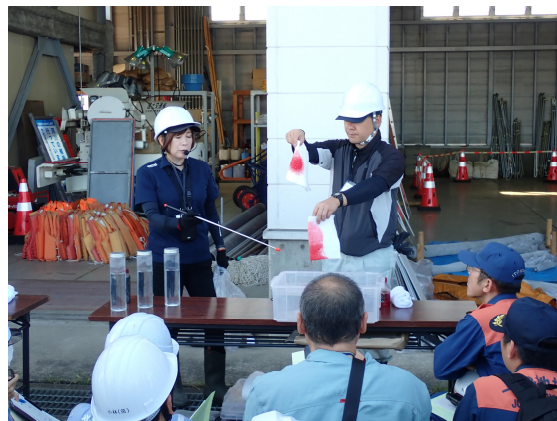
【技術講習】吸着マットの使用について  
繊維系がタレやすく、炭素系がタレにくい。繊維系の場合は速やかに回収することが重要である。

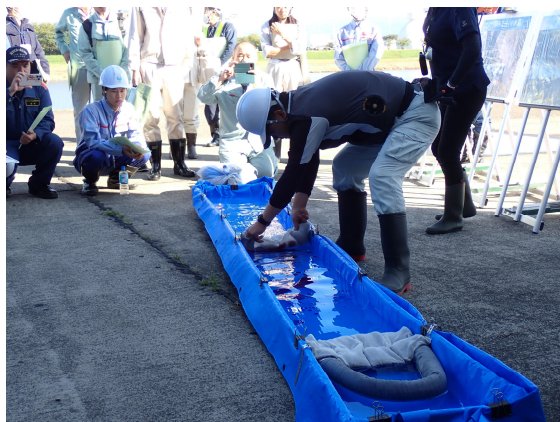
【講習】河川流出時の対処について  
オイルフェンスを設置し、吸着マットにて回収する。炭素系マットは夜だれが少なく一定時間の存置が可能。

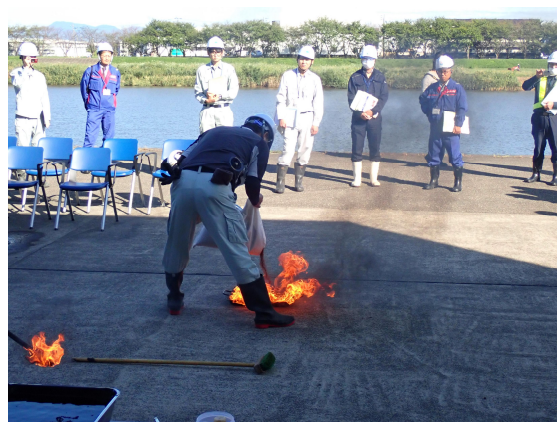
【講習】路面流出時の対処について  
吸着剤が効果的だが、ガソリンの場合は吸着剤を使用しても引火する可能性があるため注意が必要となる。

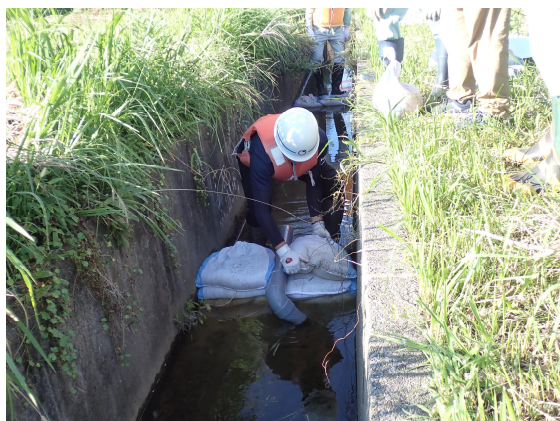
【実地訓練】土のう積み訓練  
側溝では土のうで堰き止め油を回収する。土のうにはL字パイプで水抜きを作り、下面の綺麗な水のみ流す。

② 実地訓練「水路への油流出を想定した土のう積み訓練」

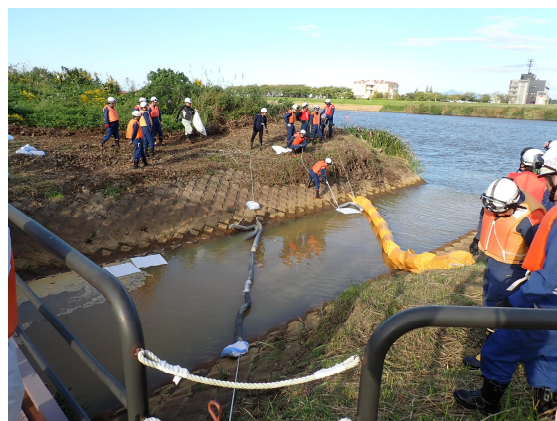
【実地訓練】オイルフェンスの設置訓練  
河川では流れに対して斜め45°を基本に設置し、河岸に集まった油を回収する。

③ 実地訓練「河川への油流出を想定したオイルフェンス設置訓練」
