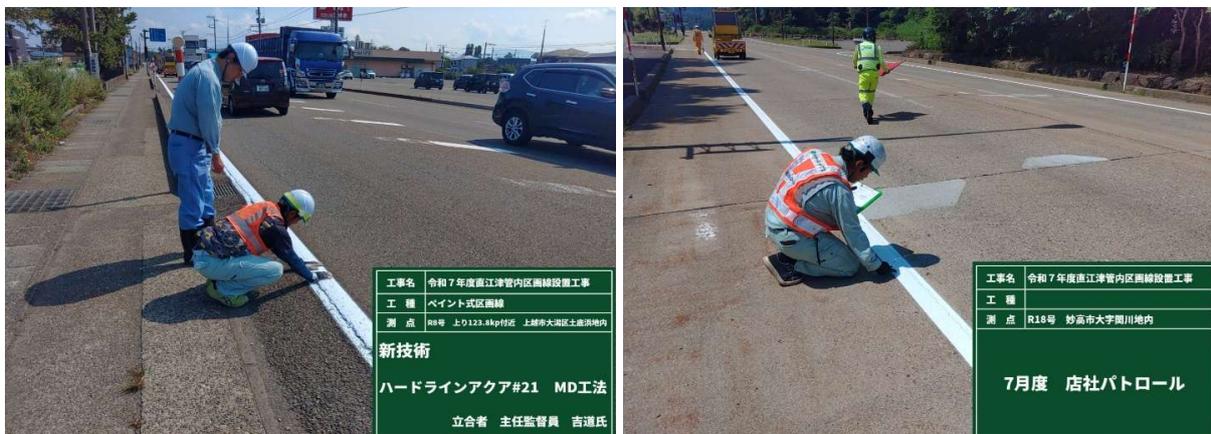
施工直後の塗料の乾燥確認

乾燥促進装置を使用することで、養生時間が2分程度と縮小することができた。これによって住宅街や商業施設の乗り入れ口や交通量の多いバイパスでの作業で乾燥前に一般車に踏まれることもなく、路面をきれいに保ち、出来ばえもよく施工できた。また、施工後に養生をする為の作業員が削減できたことにより、人件費削減もすることができた。
