# 国道8号 親不知の道 をつくる を守る

「天下の嶮・親不知」の道づくりの歴史と、この道を守るための取り組みを紹介します。

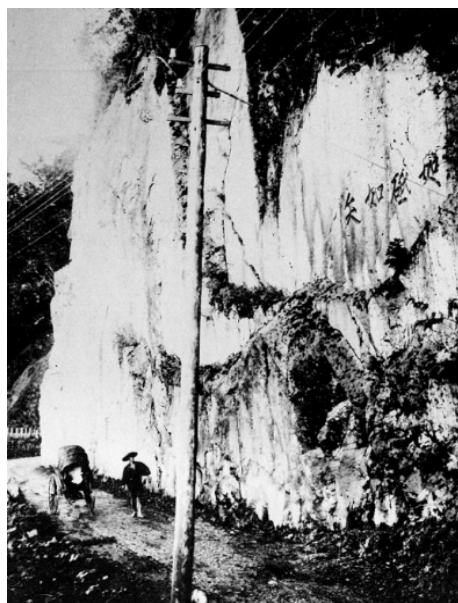
岩に刻まれた「矢如砥如」

「親不知コミュニティロード」は、明治15年（1882）から16年（1883）にかけ、断崖を開削してつくられた第二世代の北陸街道です。当時、この新道開通を祝って刻まれた「矢如砥如」（右から、とのごとく、やのごとし）の4文字が、道から見上げた一枚岩に今も見ることができます。

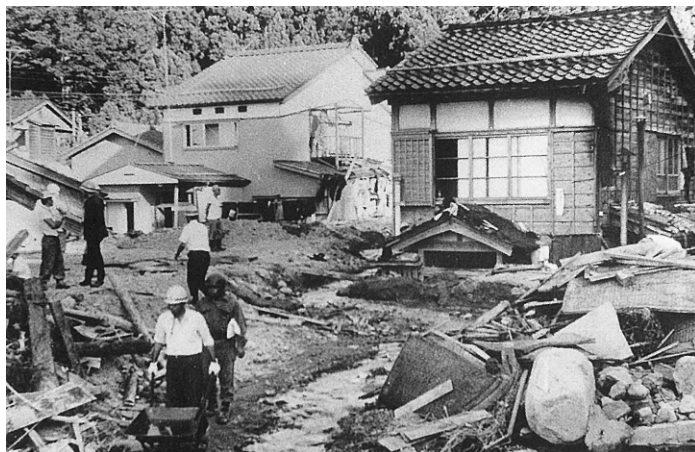
外波地区の家屋被害

連続雨量147mm、うち最大時間雨量76mmの集中豪雨により、親不知地区では土石流の発生、道路の欠壊、橋梁の沈下・倒壊等合わせておよそ40箇所にあつた被害が発生しました。

特に、外波(となみ)地区、歌(うた)地区などでは土石流の発生により、死者3名、重傷者12名、流出12戸、全半壊147戸もの甚大な被害が生じ、地区内を通る国道8号も倒壊した家屋と土砂に埋没しました。

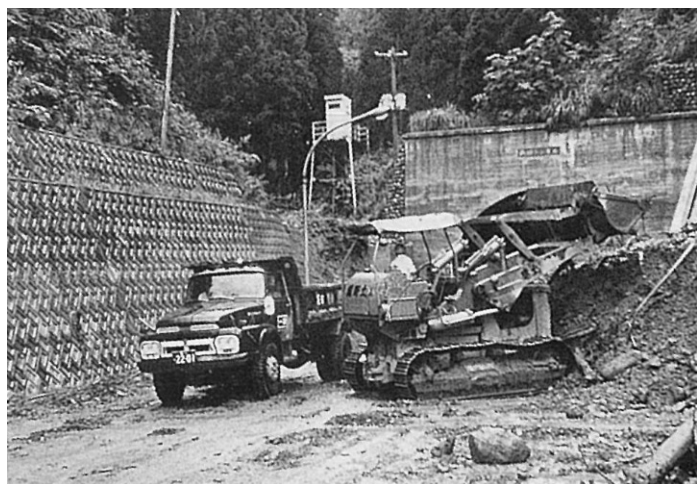
天険トンネル坑口付近

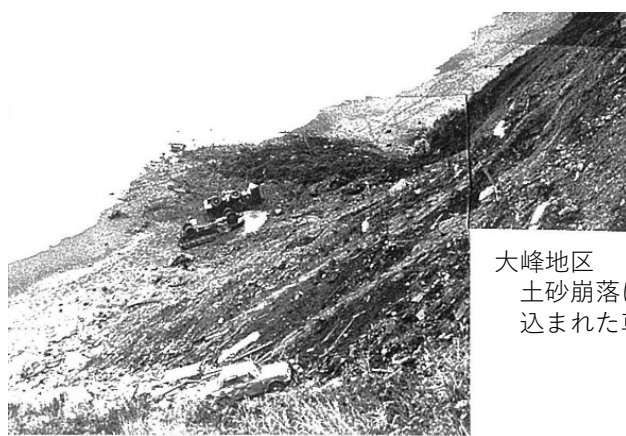
大峰地区  
土砂崩落に巻き込まれた車両

大峰地先で4回にわたって土砂崩壊が発生し、15日間の交通途絶となりました。

1回目の崩壊は約300m<sup>3</sup>で、この土砂を排除していたところ、約2300m<sup>3</sup>の大崩落が起こり、巻き込まれたトラクターショベルの運転手が犠牲になられたほか、負傷者5名の惨事となりました。

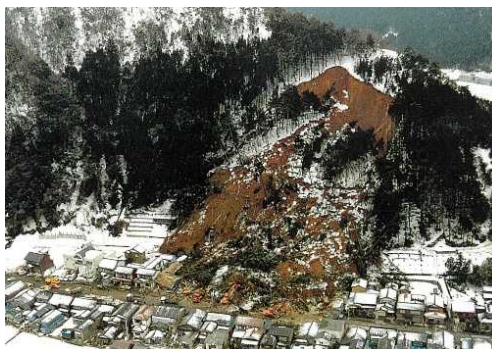
玉ノ木地区  
地すべり性崩壊による被害状況

2月15日午後6時25分頃、幅70m、長さ110m、土砂量約40,000m<sup>3</sup>もの大規模な崩壊が発生し、全壊5棟、半壊2棟、死者10名、負傷者4名の被害が生じました。

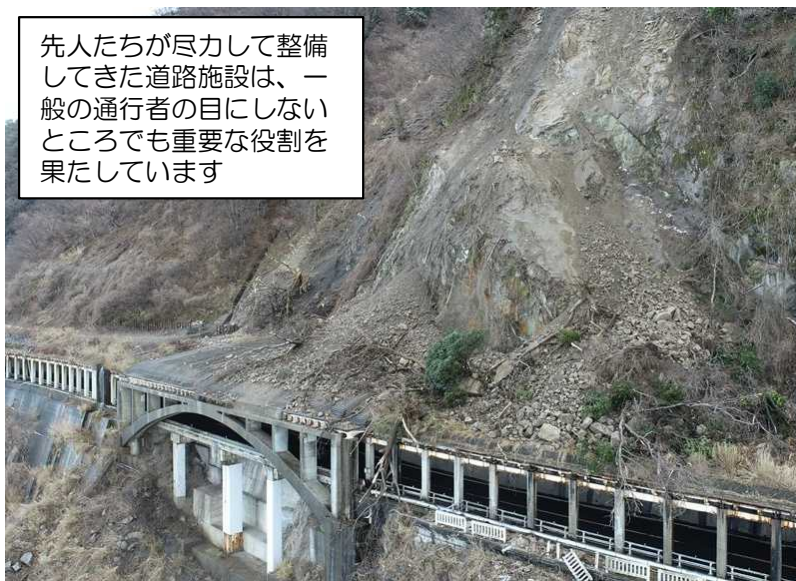
向山洞門上部の斜面崩壊と崩落した土砂、岩塊、倒木の状況

この地震で国道8号の向山（むかいやま）洞門上部斜面が大規模に崩壊し、大量の土砂・岩塊・倒木が洞門上に崩落しました。

幸い、向山洞門はその衝撃や荷重に耐え倒壊をまぬがれたほか、他の区間においても過去から着実に整備してきた洞門やトンネル、橋梁等の効果により、走行車両が土砂や落石に巻き込まれる被害や長期間に渡る通行止めは発生しませんでした。

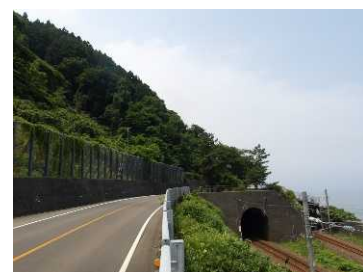
勝山トンネル（写真は東口）

大雪により不通となっていた北陸線（市振-親不知駅間）の除雪に従事していた人々が乗った列車が、勝山トンネル西口にさしかかった時に大雪崩に巻き込まれ、死者90名、負傷者30数名の惨事となりました。

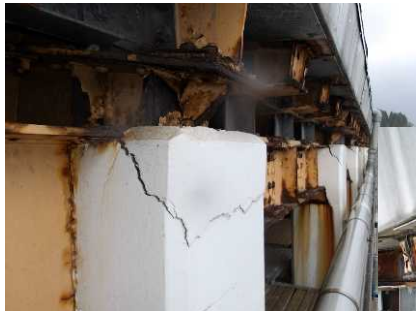
コンクリートの劣化

また、多くの構造物が築造されてから既に50～60年を経過し、この間の飛来塩分の影響も大きく、コンクリートの劣化や鋼材の腐食等の損傷が顕在化しています。将来にわたって重要な社会資本である道路構造物の長寿命化を図るため、予防保全型のインフラメンテナンスを計画的に進めることが重要となっています。

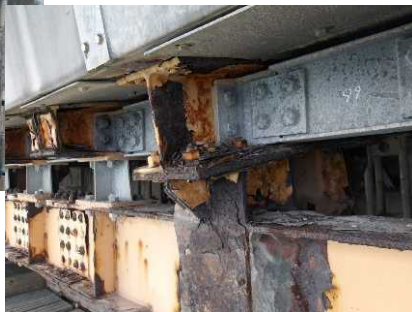
鋼材の腐食

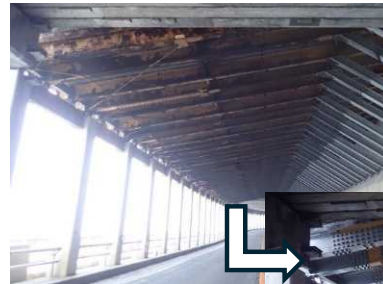
洞門補修の実施状況  
左: 補修前  
右: 補修後
