# 護岸工事の無人化施工における安全対策

高尾建設（株） 鬼ヶ城護岸工事

テーマ 無人化施工

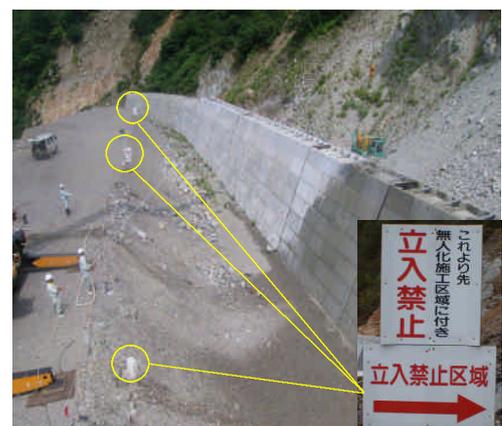
写真-1

立入禁止区域で施工するにあたって、まず現場入場者にこの無人化区域を認知させることが一番重要であった。新規入場者教育時には、無人化区域の説明を行い周知徹底を呼び掛け、朝礼・KY活動・安全教育訓練時は必ず、現場入場者同士でお互い声を掛け合い立入禁止区域への立入禁止厳守を徹底するよう講じた。また、現場での立入禁止区域境界表示として立て看板を設置し「写真-1」、看板間に反射テープを張り境界を明示した。

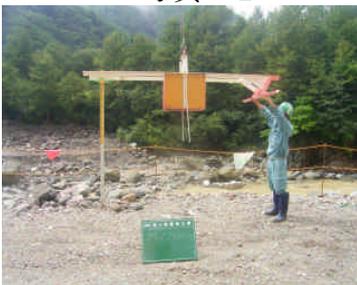
写真-2

基準高確認には、クレーンにて吊ることができ、水平より高い箇所を測定できるよう逆箱尺スタンド「写真-2」を製作した。この逆箱尺スタンドは測定箇所の縦、横断勾配にも対応するよう箱尺固定部に、すき焼き鍋の持ち手の構造を十字に配置することにより「写真-3」一方が水平方向を、もう一方が鉛直方向を制御することで、箱尺が常に水平、垂直の状態にすることができる。また、箱尺スタンドと測定箇所との水平が確認できるよう振り子を取付、確認した。この振り子は当初、背面板に鉛直線を引いたものだったが、測定箇所に設置してみると線が見えず鉛直の確認ができなかった。これの改良として背面板の鉛直線を二本「写真-4」とし、振り子棒が二本の間に入り一本線「写真-5」になれば鉛直を確認できる方法とした。この改良を含め使用したところレベルでの測定作業「写真-6」をすることができた。

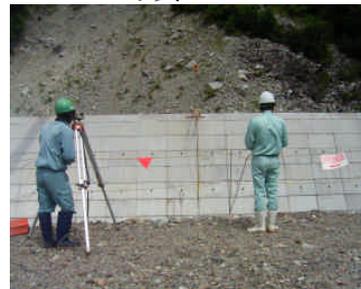
写真-6

結果、ノンプリズム器での測定値を確認することができるとともに、ブロック据付時の高さ確認、調整が容易となった。

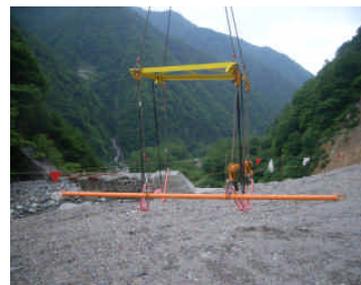
写真-7

ブロック据付作業性向上の点から、次のように製作、改良し2通りの作業方法でおこなった。今回施工するブロックは、重量が重く介錯ロープによる据付箇所への誘導時に引っ張り力があることから、介添え補助棒「写真-7」を製作した。この補助棒は、介錯ロープ間を大きく取ることでテコの原理を利用して、少ない力で作業ができ、介錯ロープによる誘導もゆっくりとした動きとなり設置時の微調整が容易となった。

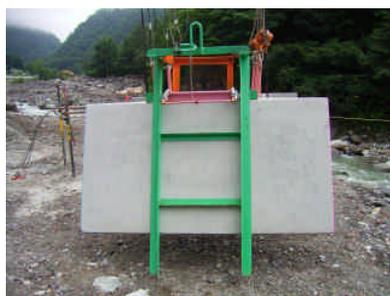
写真-8

もう1つの据付作業方法として、ブロック据付補助具を製作「写真-8」し、作業をおこなった。この補助具は、下部から施工してくるブロック面に脚部で通りを揃え設置後、クレーンにて取り外す器具である。ブロック前面側に勾配がついておりクレーンでの引き抜きが困難なことから、次のような構造とした。ブロックへの取付を挟み込み方式とし、バネを取付たレバーをさげることでロックしブロックに固定、ロックの解除はクレーンの親フックの巻き上げで外れるようにした。また、クレーンで引き抜き時にスムーズに抜けるよう補助具背面部にタイヤを取付「写真-9」た。この補助具を使用「写真-10」し作業をおこなったところ、据付精度も上がり据付時間の短縮にもつながった。

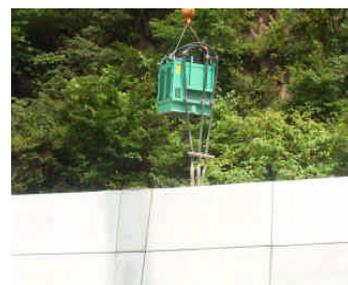
写真-11

バイブレーター本体とフレーキ（60φ×2本+φ50×1本）を一体とした構造に改良して、クレーンに吊り下げたまま使用し、締固め作業を行った。また、締固め箇所により、フレーキ2本仕様、3本仕様使い分けおこない尚かつ、フレーキ部に幅決め補助具取付、出来る限り3本仕様で締め固め作業「写真-11」を試みた。この工夫を含め作業をしたところ締め固め能力が向上し作業時間の短縮も計れ品質的にも向上したと思う。

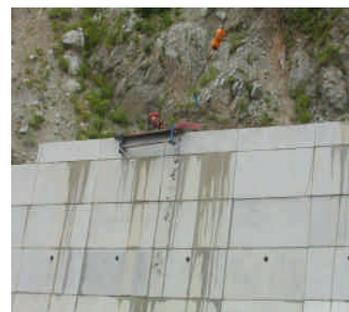
写真-12

天端均し機を製作しクレーンにて均し作業を行った。当初は、鉄板ベースに背面にゴム帯を取付た構造で作業したが、ブロック面より盛り上がった部分を削ることが出来ず、均しには程遠い結果となった。そこで次のように改良を行った。最前部にコンクリート削るハイド板、前部に荒れを直すローラー、次に削りカスを止めるゴム板、最後部には長めのゴム帯での均し、上部に取付たプレートを振動させ均し能力を向上させる構造とした。また、クレーンオペレーターの疲労軽減として、補助輪を取付、ブロックをガイドレール代わりとすることで、作業性が向上しスムーズに作業「写真-12」することができた。
