# 利賀ダム工事事務所

記者発表資料

## 利賀ダム工事事務所管内の建設工事において 掘削法面が崩壊しました

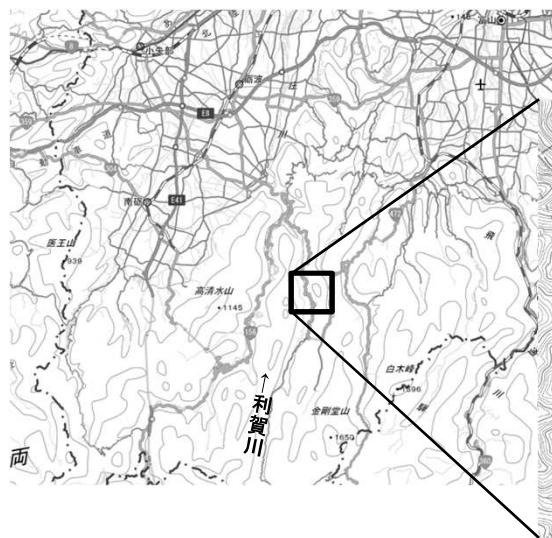
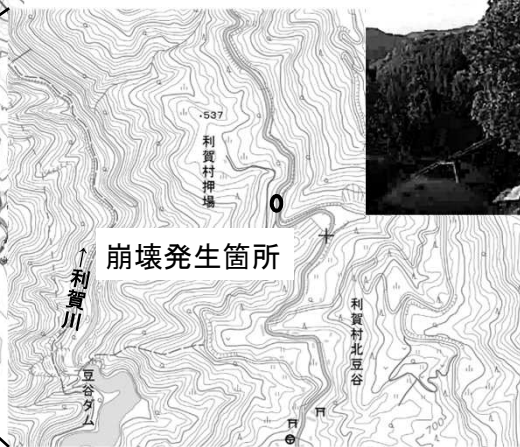
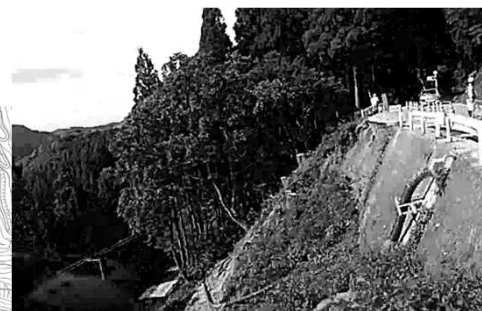
利賀ダム工事事務所では、今後の斜面对策を行うための進入路工事を行っています。この工事において掘削作業を行っている中で、掘削法面の崩壊が発生しました。

崩壊発生箇所の上には国道471号があり、路肩の一部も崩壊し、現在、片側交互通行を実施しています。

路肩の損傷（長さ=約12m、高さ=約3.6m、路肩幅=約0.8m）

- ・雨天に備え、法面にブルーシートを設置し、道路側からの雨水の浸入を防止させるため、道路上に土嚢を設置しています。
- ・現地に監視員と伸縮計を設置し、崩壊箇所の監視を行います。
