《浸透による破堤のメカニズム》

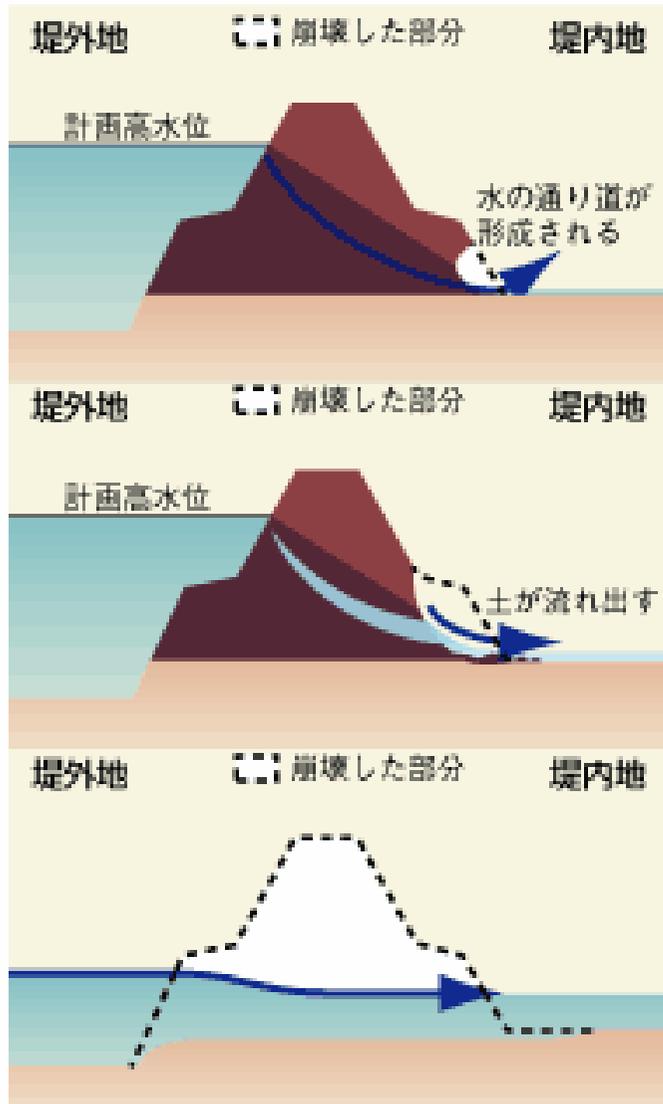
河川の水位が高い状態が長時間続くと、堤防内の水位も上昇し、堤防の中に水の通り道が形成される。この水の通り道が、徐々に拡大すると、水とともに堤防の土が流れ出し、堤防が崩れることとなる。

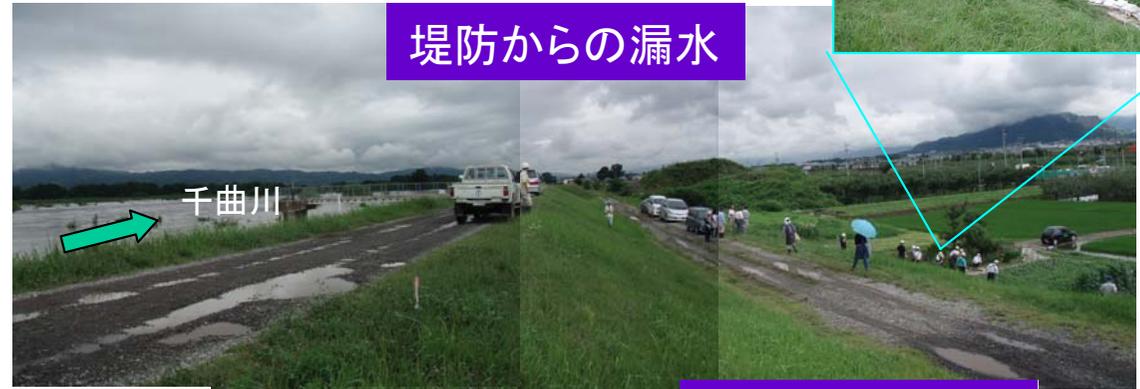
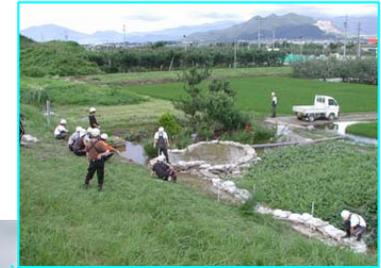
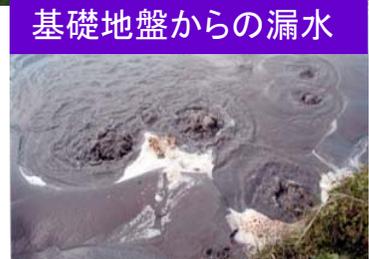
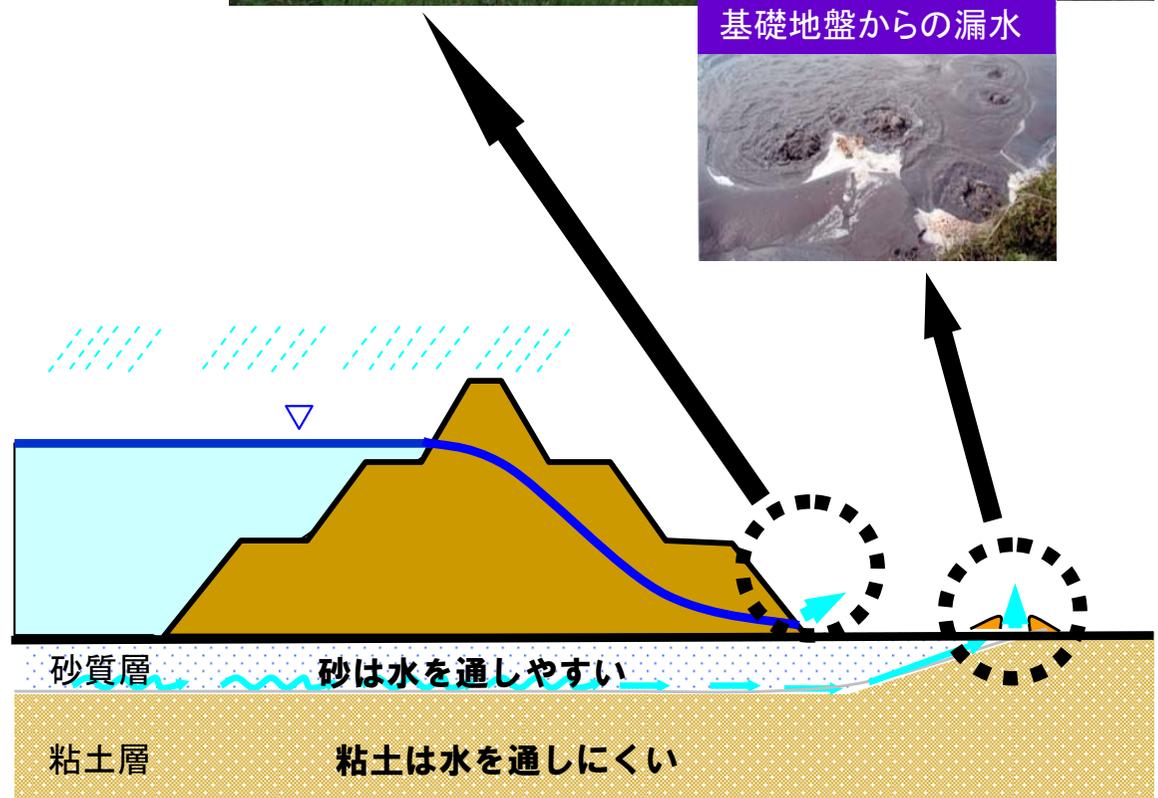
平成18年7月梅雨前線出水 漏水箇所 (千曲川:長野県 須坂市村山地先)
