河川整備計画策定に向けた 庄川の現状と課題

◇河川整備基本方針と河川整備計画の関係

第2章 河川の現状と課題

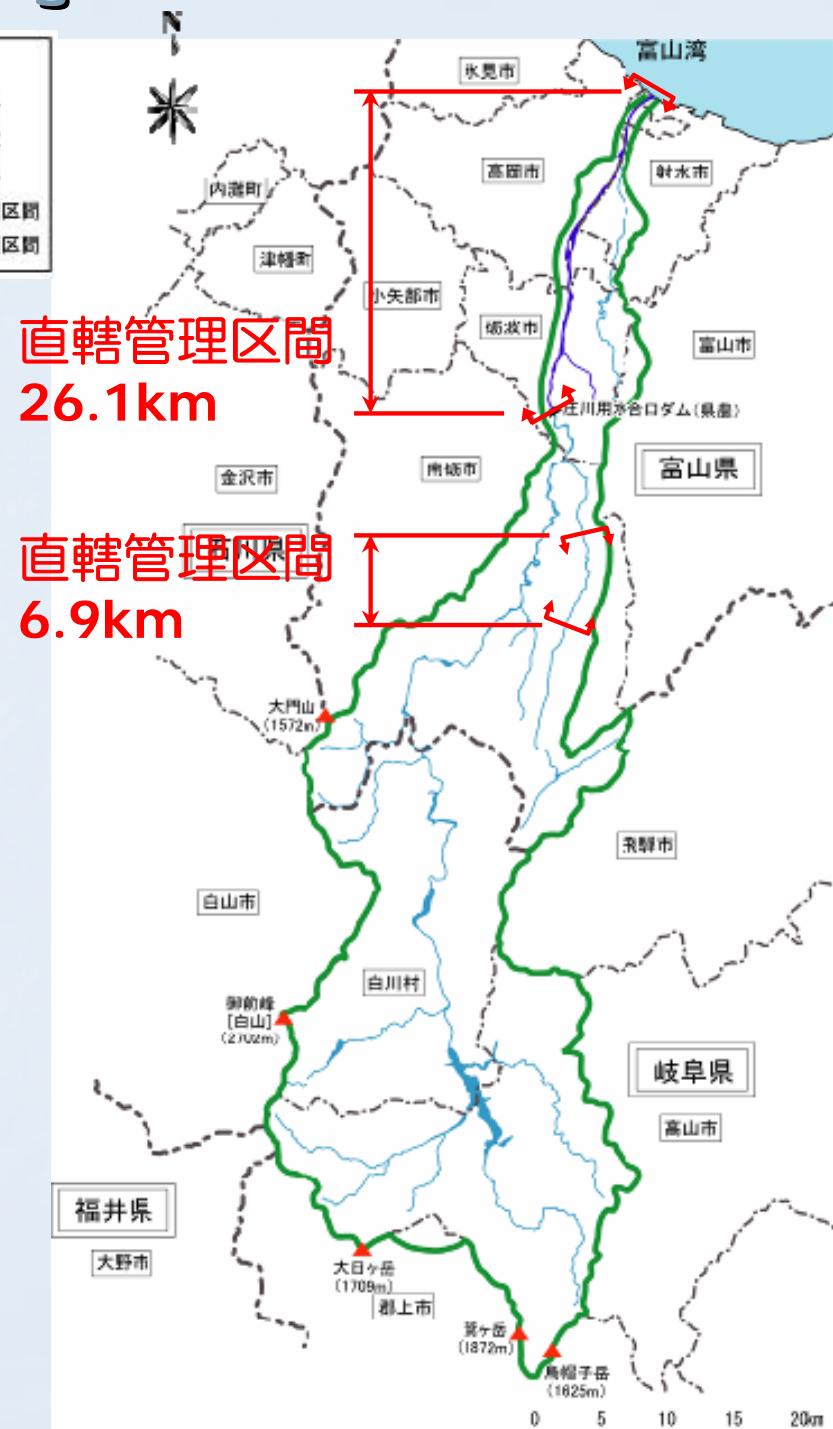
1. 計画対象区間及び期間

計画対象区間

- 直轄管理区間である河口～庄川用水合口ダムまでの26.1kmの区間と上流の利賀ダム区間6.9kmの計33.0km

凡 例
流域界
県 境
市町村界
直轄管理区間
指定管理区間

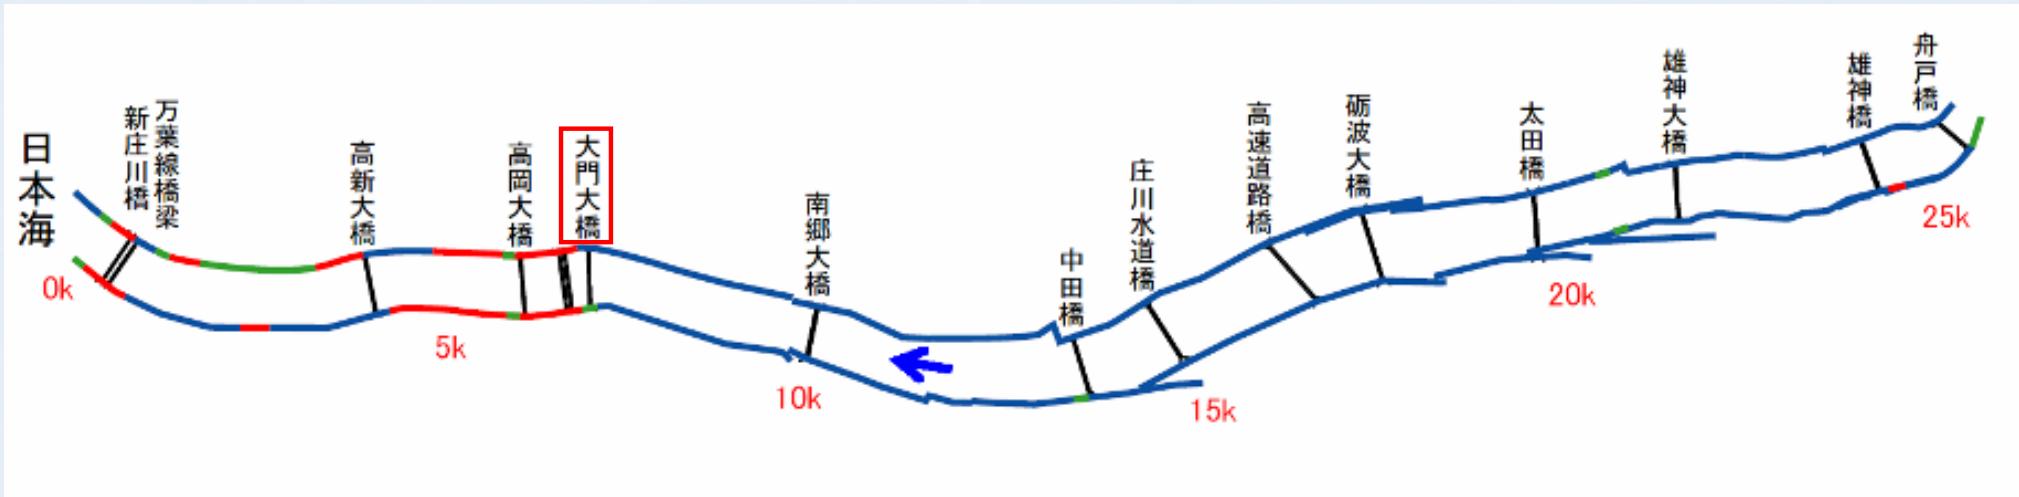
計画高水流量 ($5,800\text{m}^3/\text{s}$) に対する堤防整備状況

- 基本方針で定める河道配分流量(計画高水流量)に対して、大門大橋から下流部と中上流部の一部箇所では、洪水を安全に流すことができない状態となっている。

- 堤防高・幅ともに不足している区間
- 堤防幅が不足している区間
- 堤防高・幅とも満たす区間

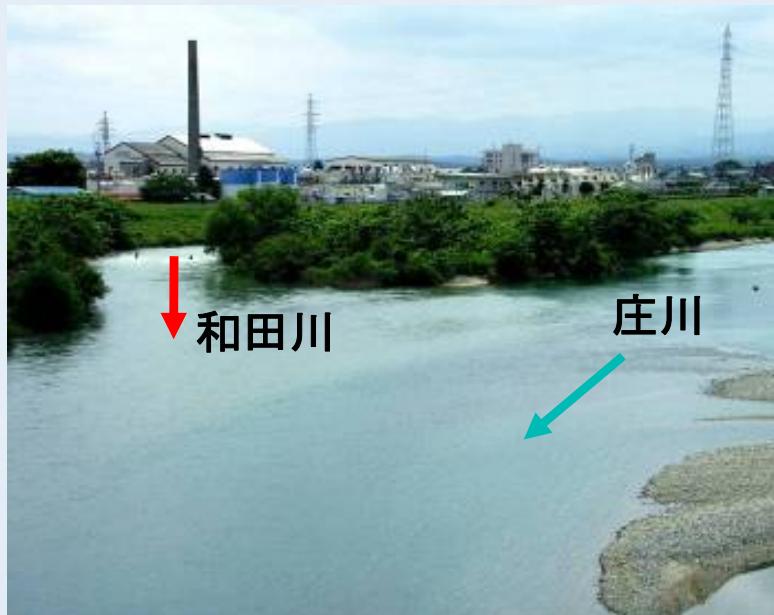
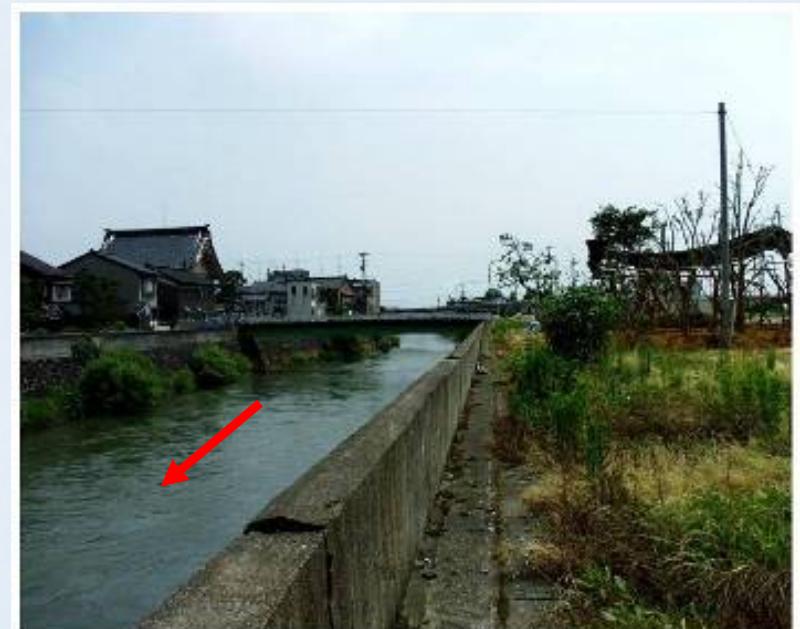
庄川水位の影響を受ける和田川合流処理

- 庄川に河口から6.5 km付近で合流する右支川和田川は、洪水時に合流点の庄川の水位の影響を受ける河川である。
- 現在の和田川は庄川水位の影響を受け、庄川同様に水位が上昇するため、庄川と同程度の堤防が必要であるが、堤防の高さが不足している。

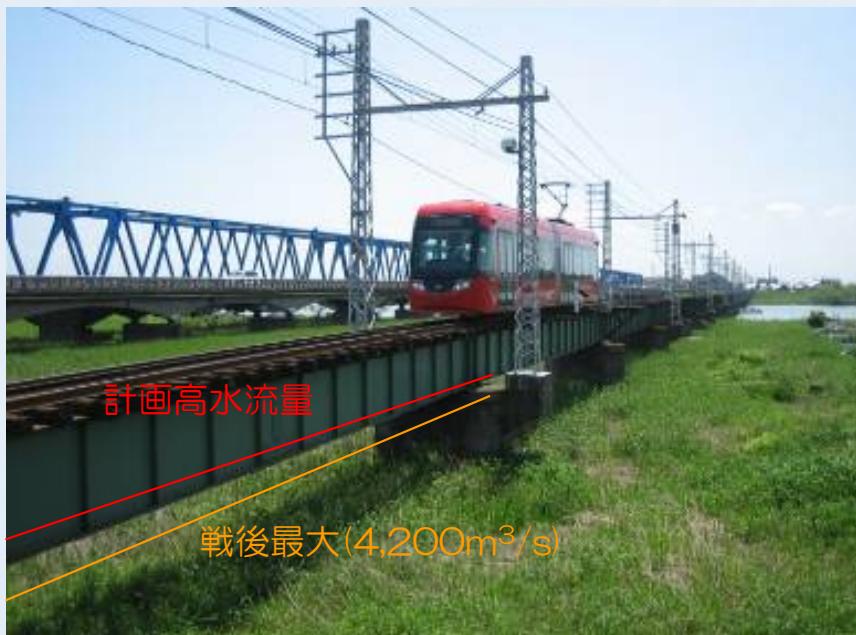
万葉線鉄道橋と計画高水・戦後最大洪水時水位の関係

- 河口付近で渡河する万葉線（旧加越能鉄道）鉄道橋は桁下余裕高が不足しており、治水上のボトルネックとなっている。
- 現改修計画に基づき架け替えを行った場合、2.2mの橋梁嵩上げが必要になる。また、これに伴い必要になる線路の擦り付け延長は左岸540m、右岸240mとなる。

万葉線鉄道橋のほか、新庄川橋、高新大橋、高岡橋、JR北陸線橋梁、大門大橋、雄神橋では計画高水流量を流下させるための桁下余裕高が不足している。

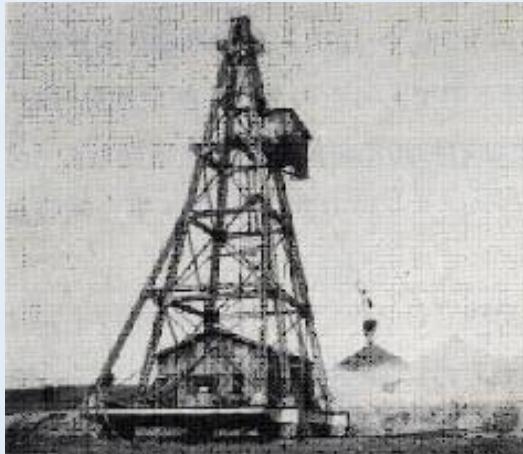
タワーエキスカーベーター

- 庄川の中流域は、北陸地方の他の河川と同様に河床が堤内地盤より高い天井川であった。この堆積土砂の排除を目的に、タワーエキスカーベーターを用いた河床掘削により河床低下が図られた。
- タワーエキスカーベーターによる河床掘削は、昭和17年度（昭和18年1月）より開始し、昭和34年度完了までに1,351千m³を掘削した。昭和35年度からは、庄川における河床の人為的掘削（砂利採取は除く）は規制された。
- 近年では、庄川上流にダム群があるため、顕著な土砂供給はない。

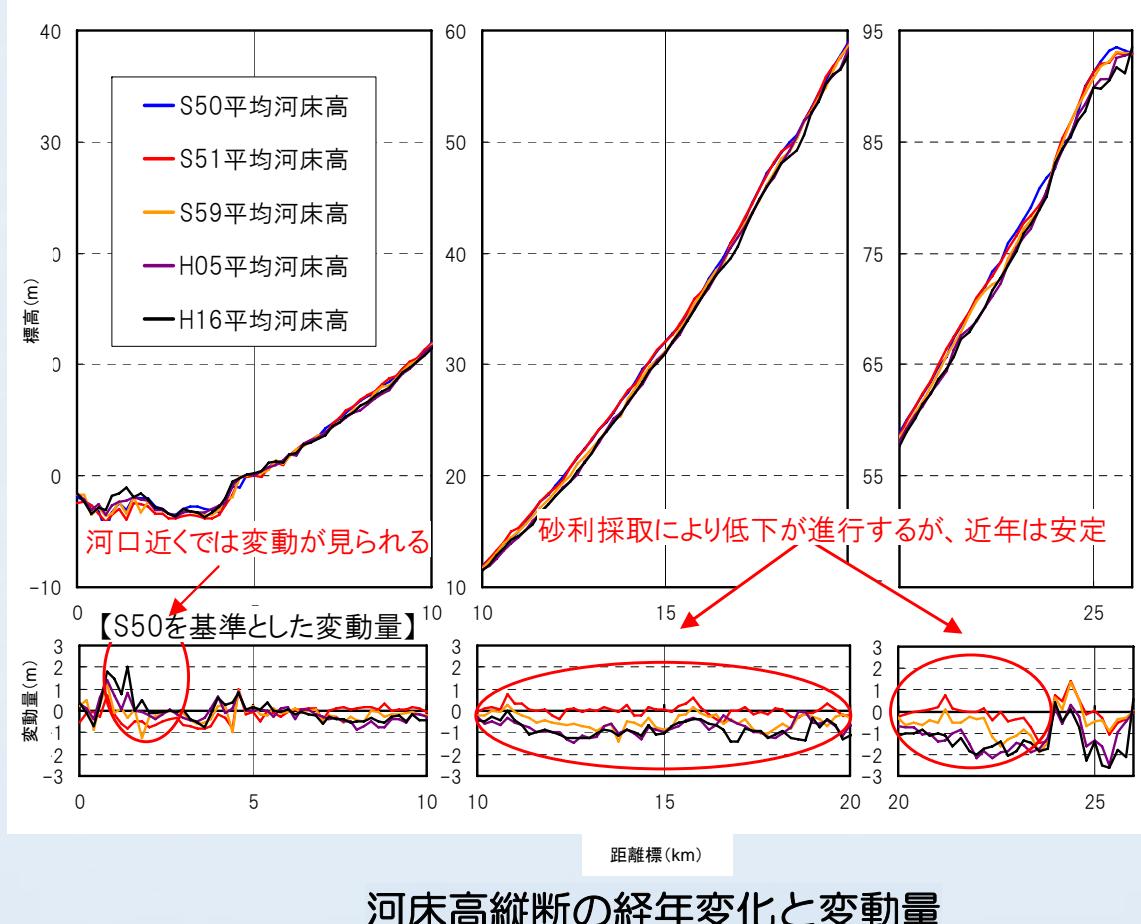
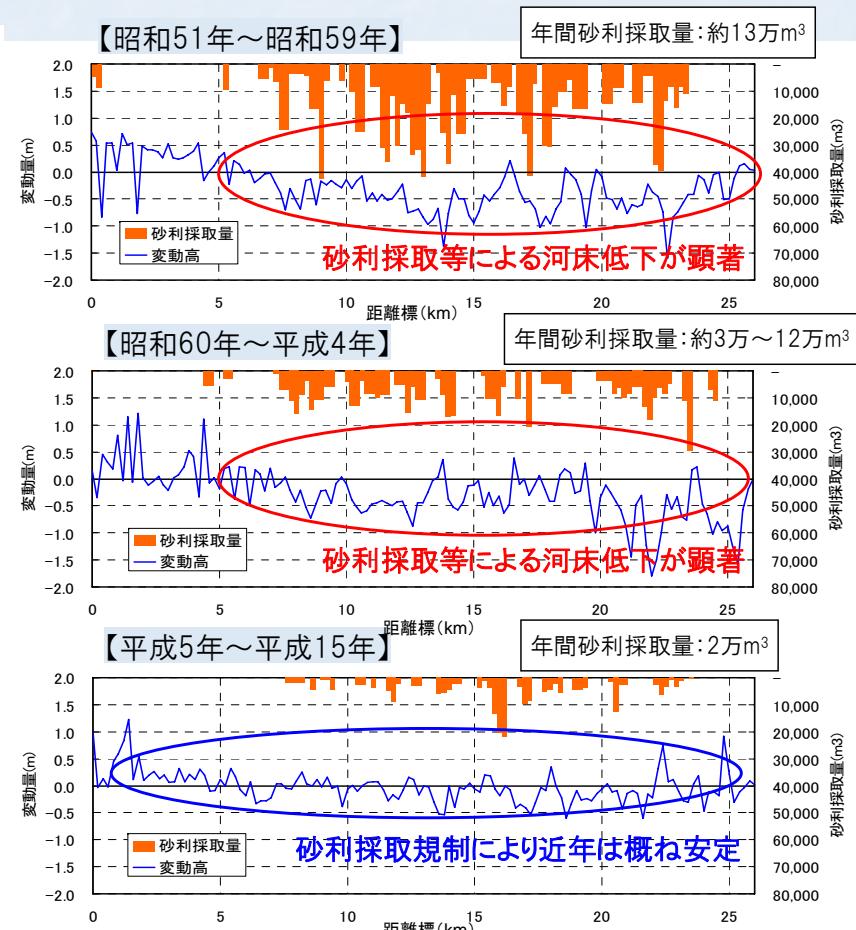
安定傾向にある庄川の河床

- 平成5年の砂利採取規制までは河床の低下傾向が続いていたが、それ以降は河床高は概ね安定傾向にある。

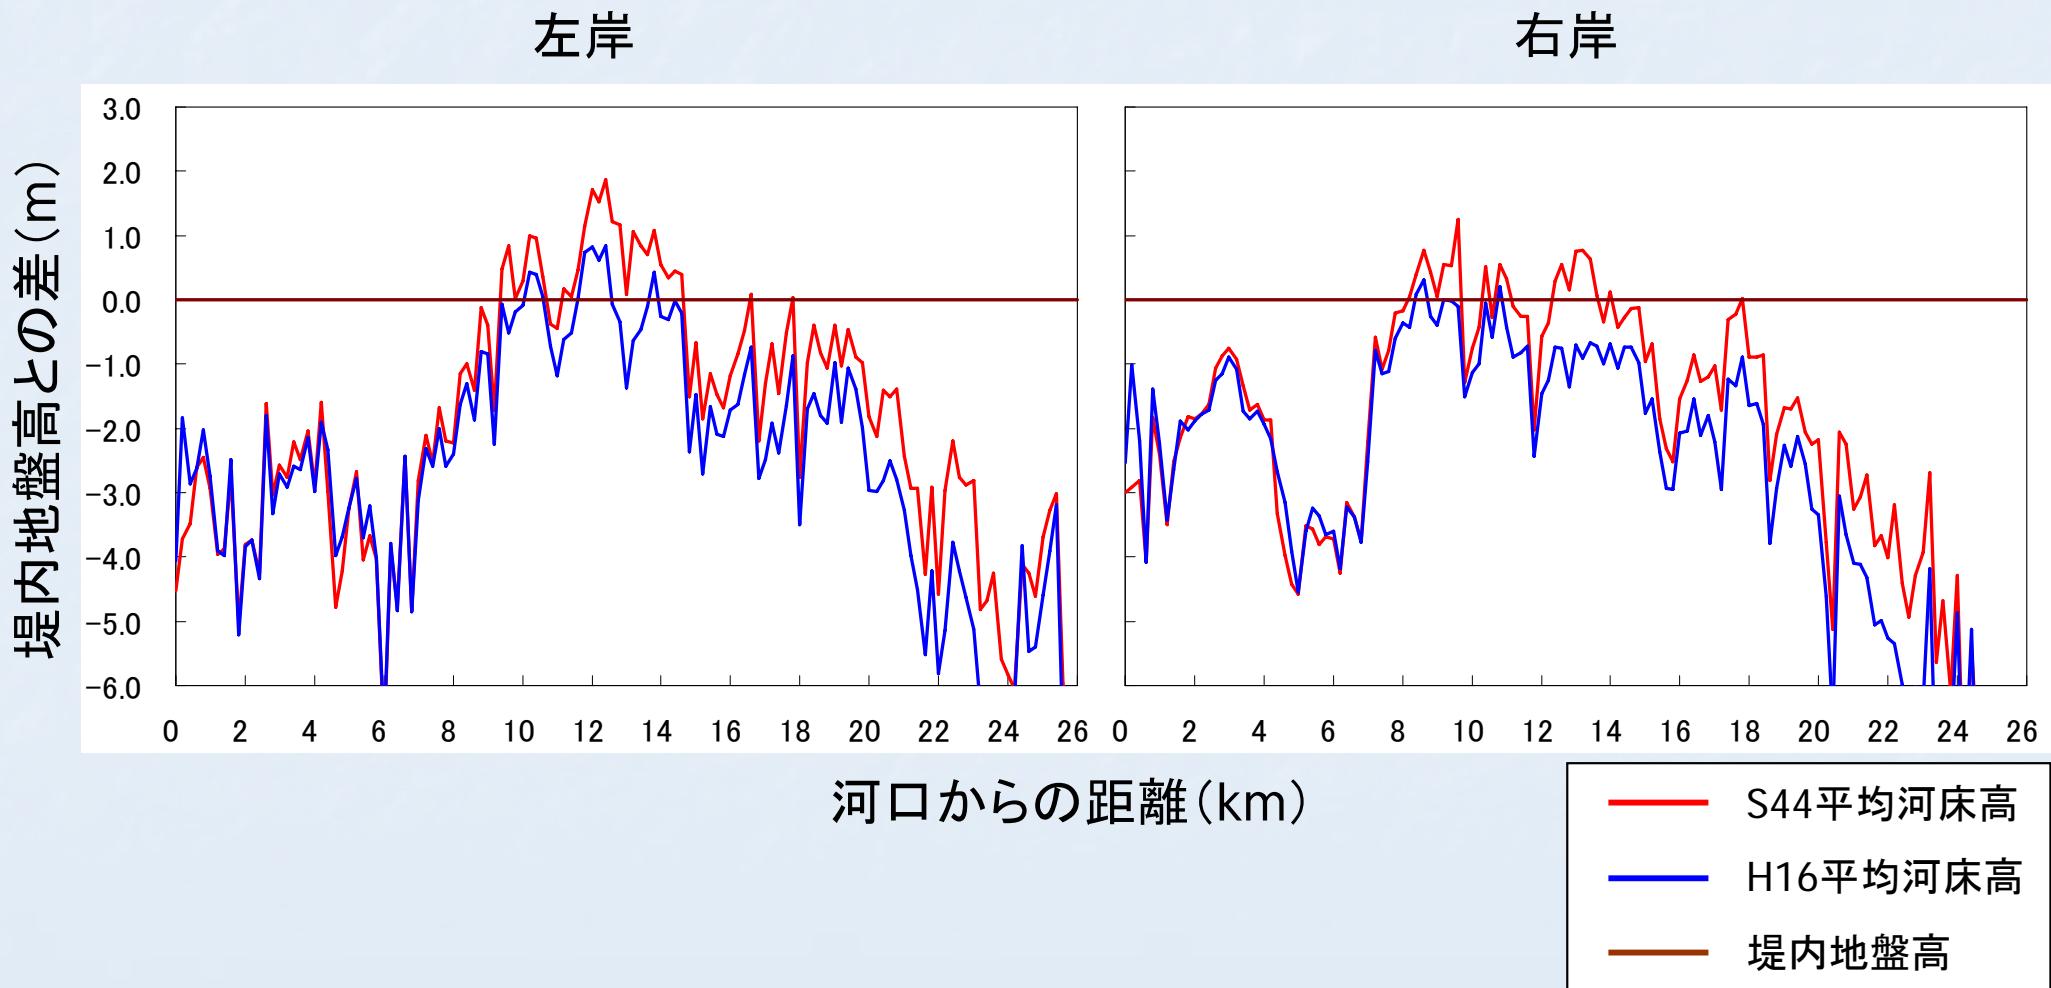
堤内地盤高と平均河床高の比較

- 天井川は概ね改善。

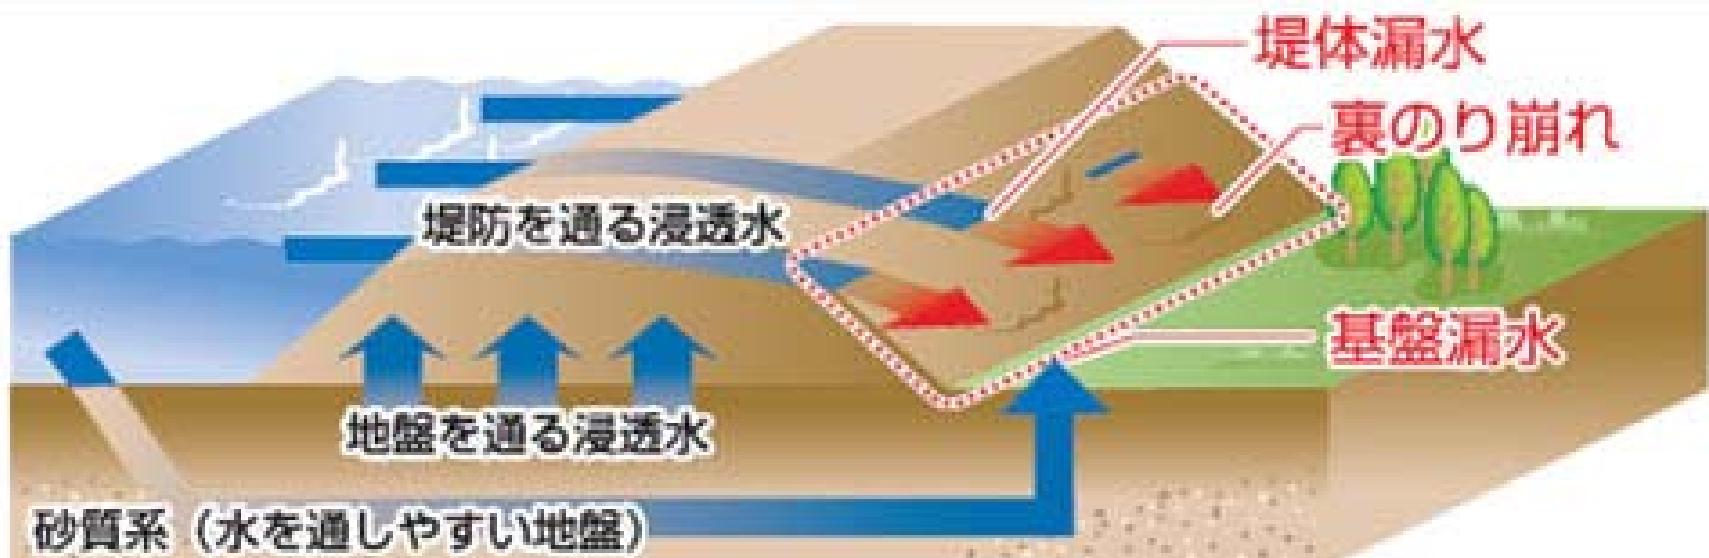
弱体化している堤防で起こる現象

- 堤防は、古くから逐次強化を重ねてきた長い歴史の産物であるが、その構造は主に実際に発生した被災などの経験に基づいて定められてきたものであり、構造の破壊過程を解析的に検討して設計されているものではない。
- 堤防の安全性を確保するために、浸透に対する堤防の安全性の点検を現在実施中

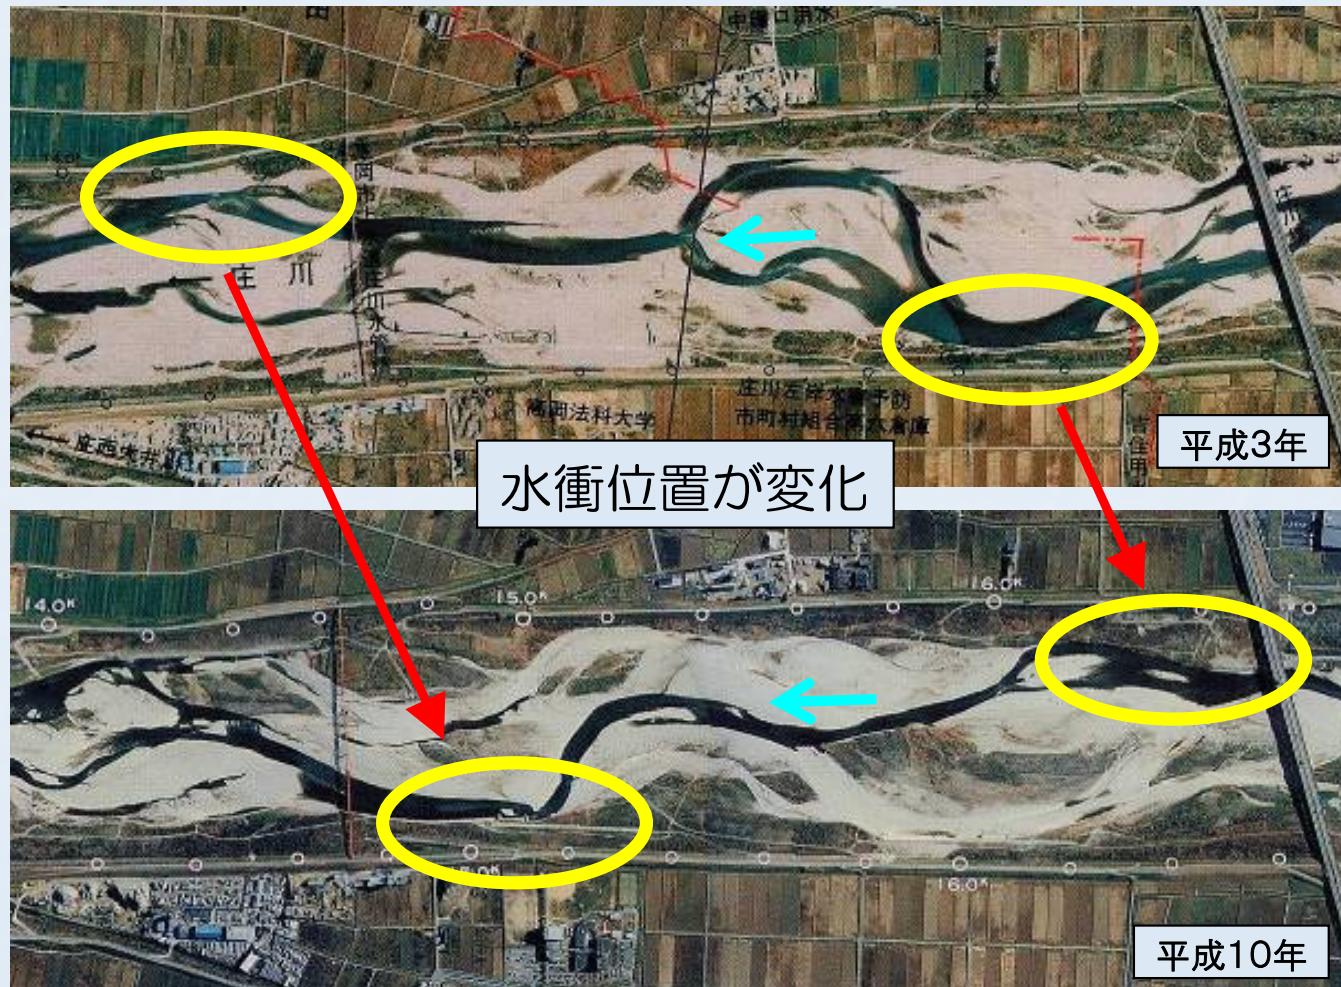
濁筋の変化・河岸侵食

- 庄川は扇状地を流れる急流河川のため濁筋が不安定
- このため河岸の水衝位置が変化している。

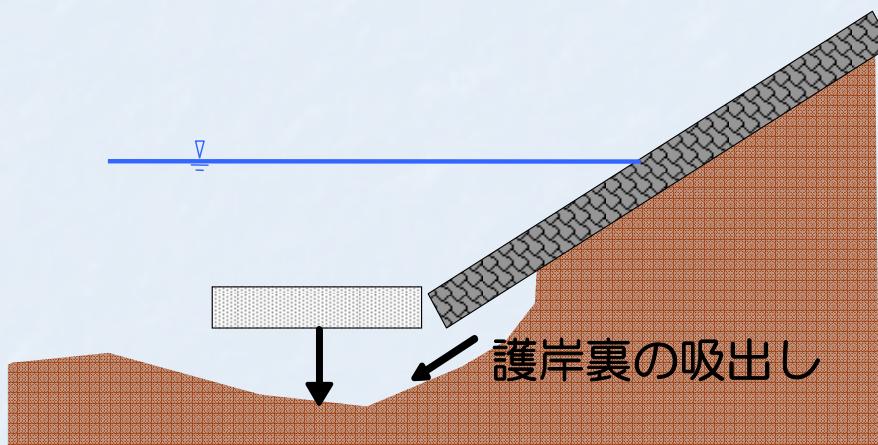
垂直方向の侵食

河岸侵食のメカニズム

洗掘の進行

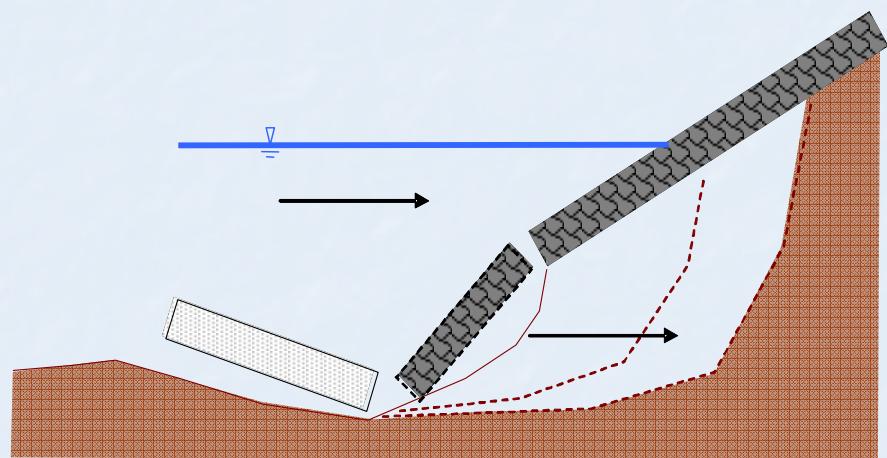
横断方向の侵食

侵食の拡大 → 破堤

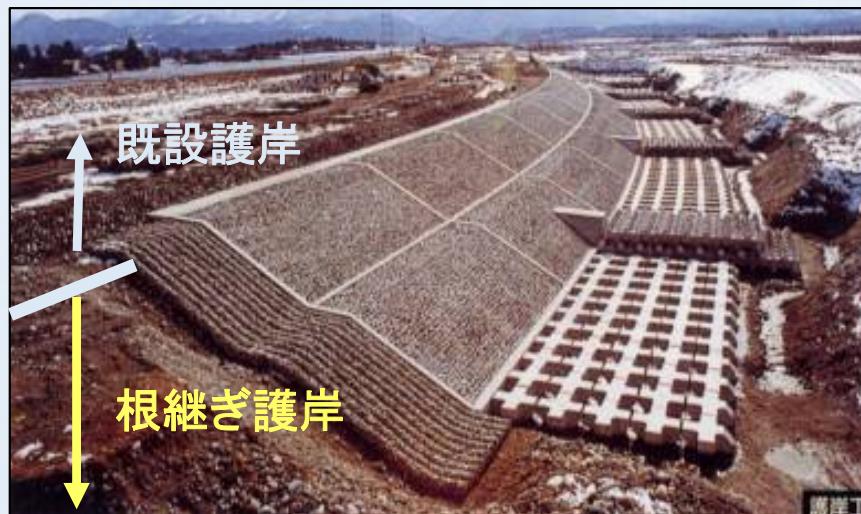
根継ぎ護岸工の施工状況

- 濁筋が不安定で水衝部が変化するととともに、急流で流速が早いため中小洪水で河岸侵食が発生
- 洪水流の強大なエネルギーから被災を防ぐため、安全度評価を実施し、護岸や水制等を整備するとともに、堤防詳細点検を基に、漏水対策や堤防強化を実施

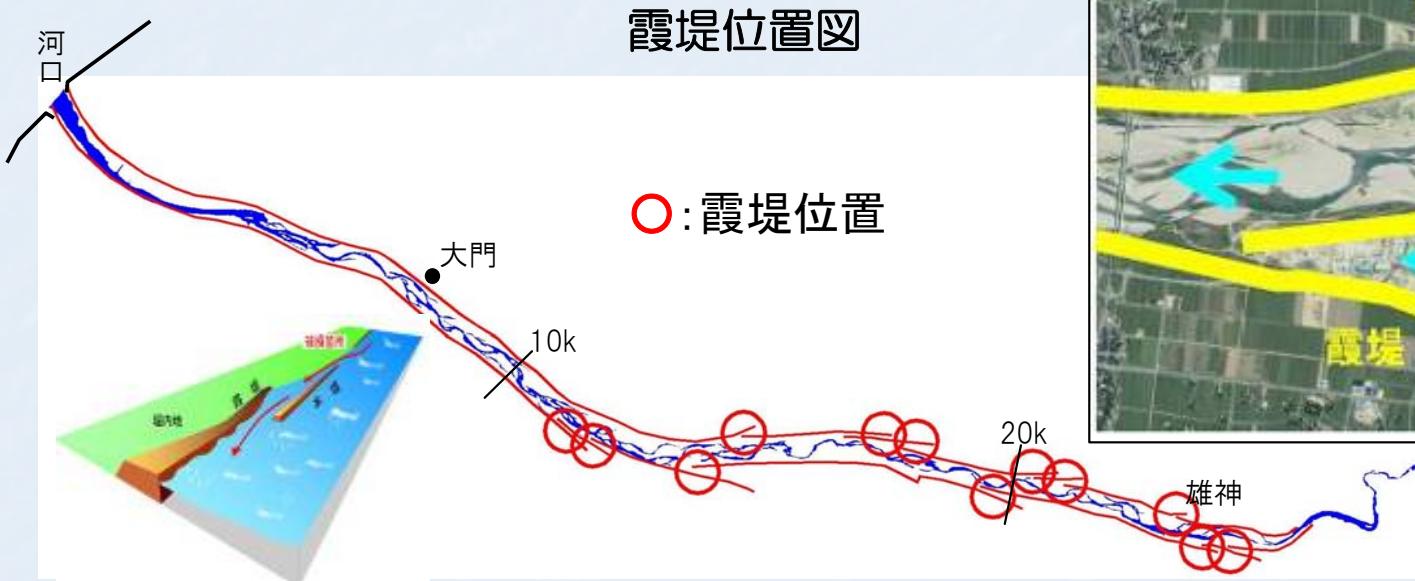
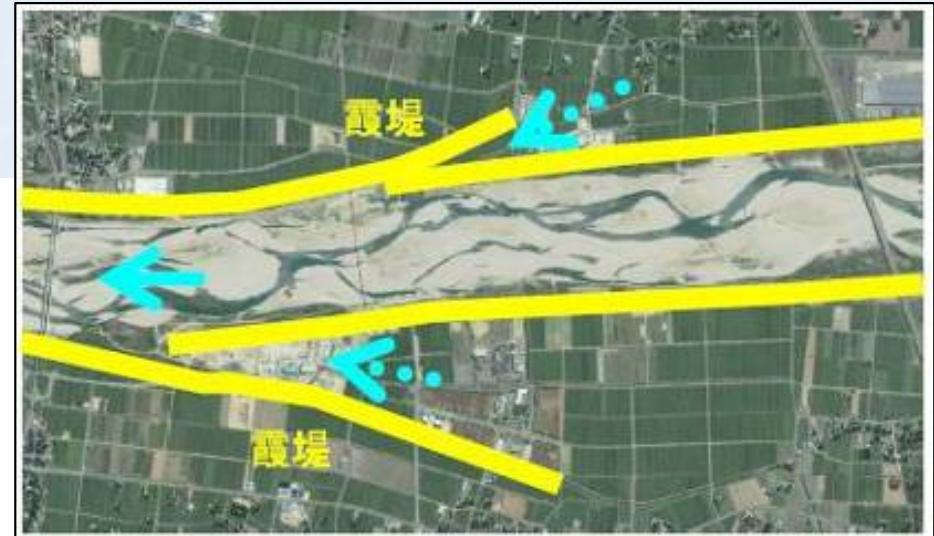
- 左岸6箇所、右岸6箇所の計12箇所の霞堤が現存
- 個々の霞堤の機能を踏まえ適切に管理。

霞堤の効果

- ・氾濫時の氾濫水の戻し効果
- ・遊水効果
- ・内水及び支川排水が容易
- ・二線堤としての機能

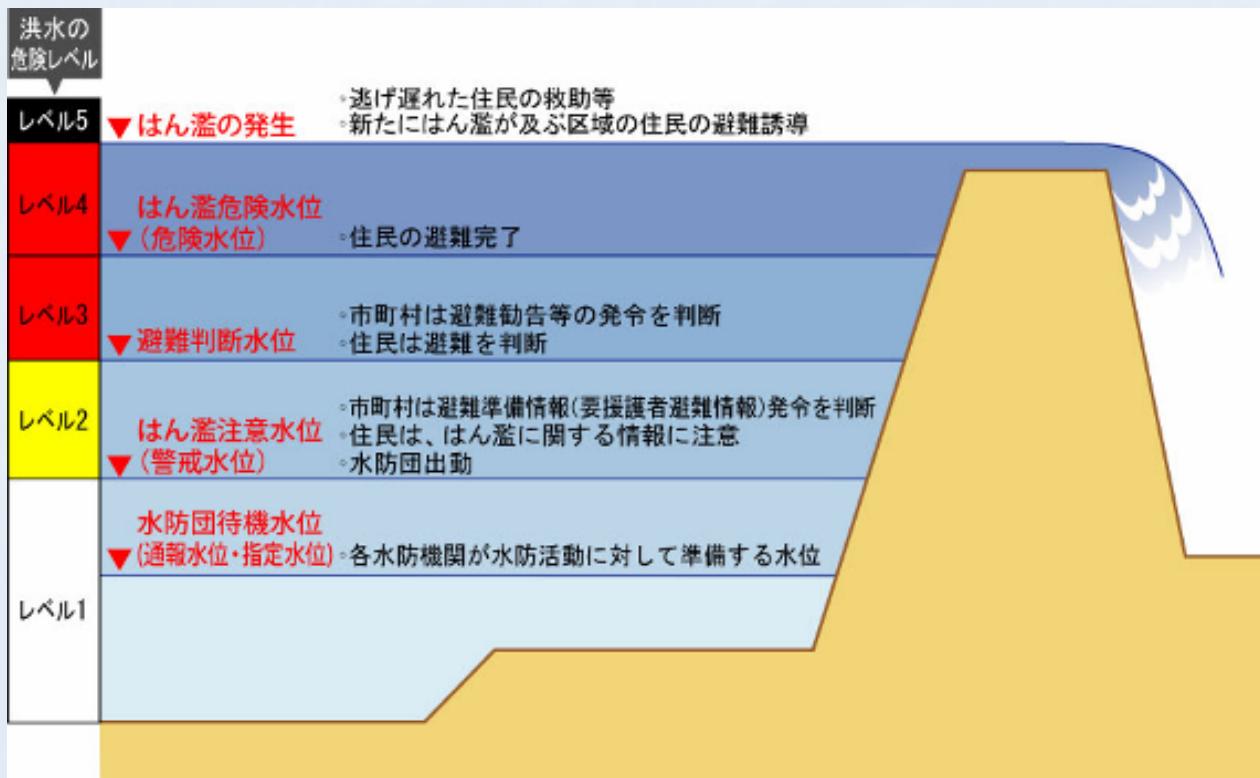
洪水予報の改善

- これまでの取り組みに加え、洪水予報の改善とあわせ、見やすいカラーマップの設置により、わかりやすい情報伝達へ取り組んでいる。
- また、防災情報のFAX一括発信、「防災ネット富山」によるリアルタイムの情報提供の実施など、情報伝達の迅速化を図っている。
- 各自治体によりハザードマップ（浸水想定区域図）の公表が行われるとともに、ケーブルTVによる防災専用チャンネルが開局している。

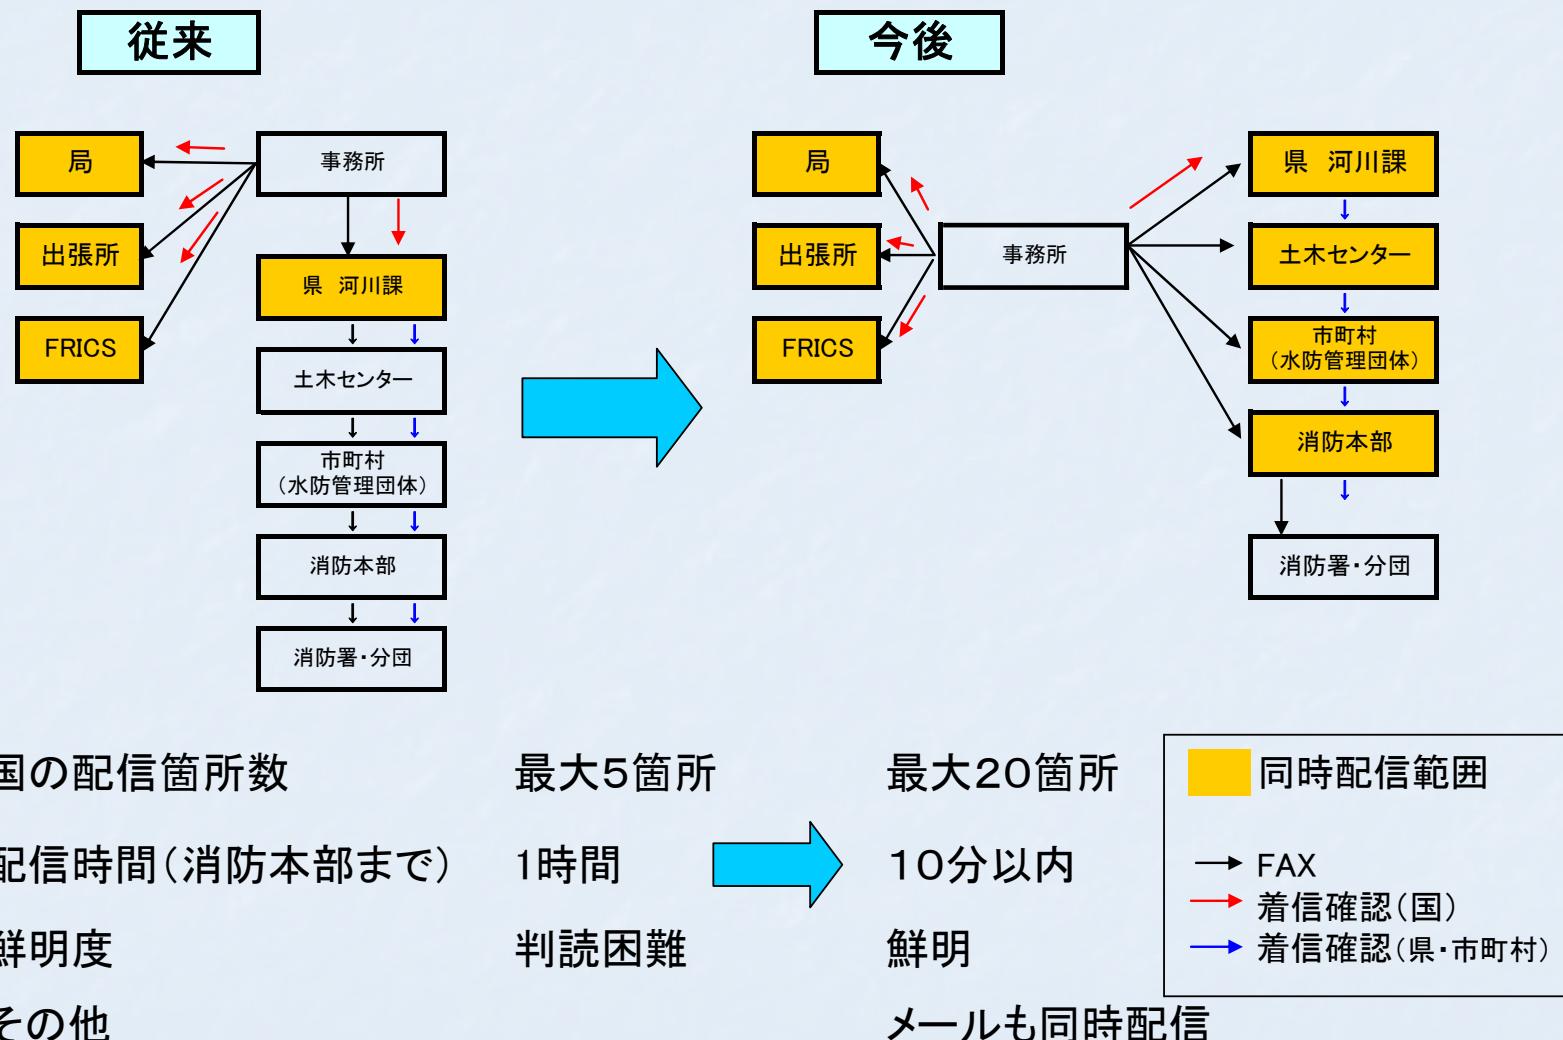
FAX一括発信による情報伝達の迅速化

一括発信により情報伝達の迅速化が図られる（従来1時間⇒今後10分）

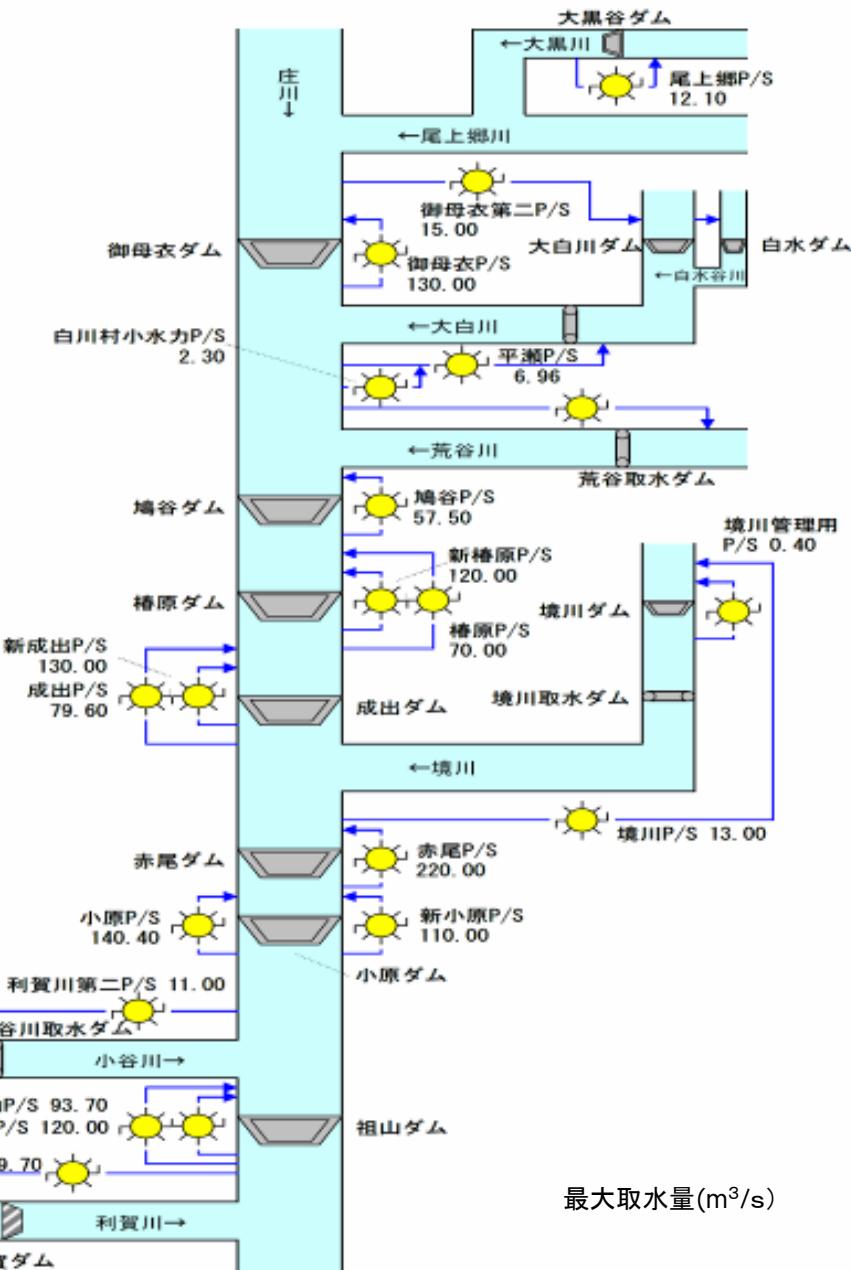
庄川水利用模式図（上流）

- 上流域における庄川の水利用は発電用水として繰り返し利用されている（総最大出力約100万kW）

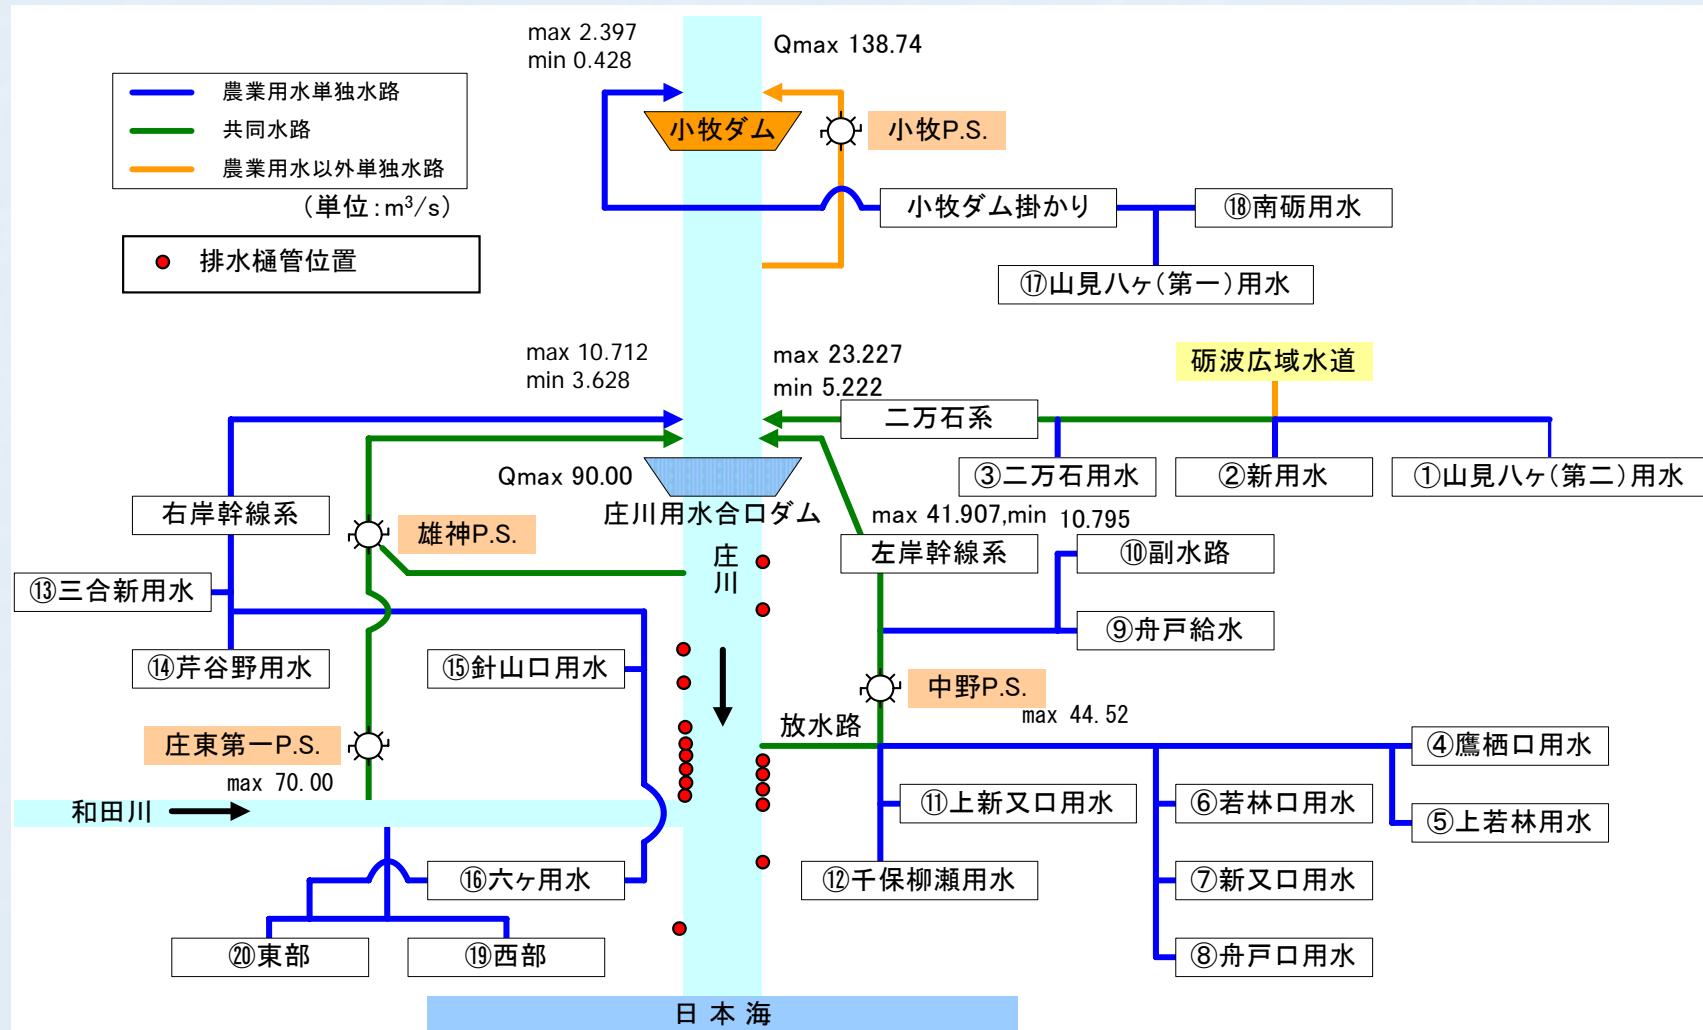
庄川水利用模式図（下流）

- 合口ダムでの取水により、発電用水、農業用水（最大約70m³/s）、上水道（最大約0.6m³/s）に利用

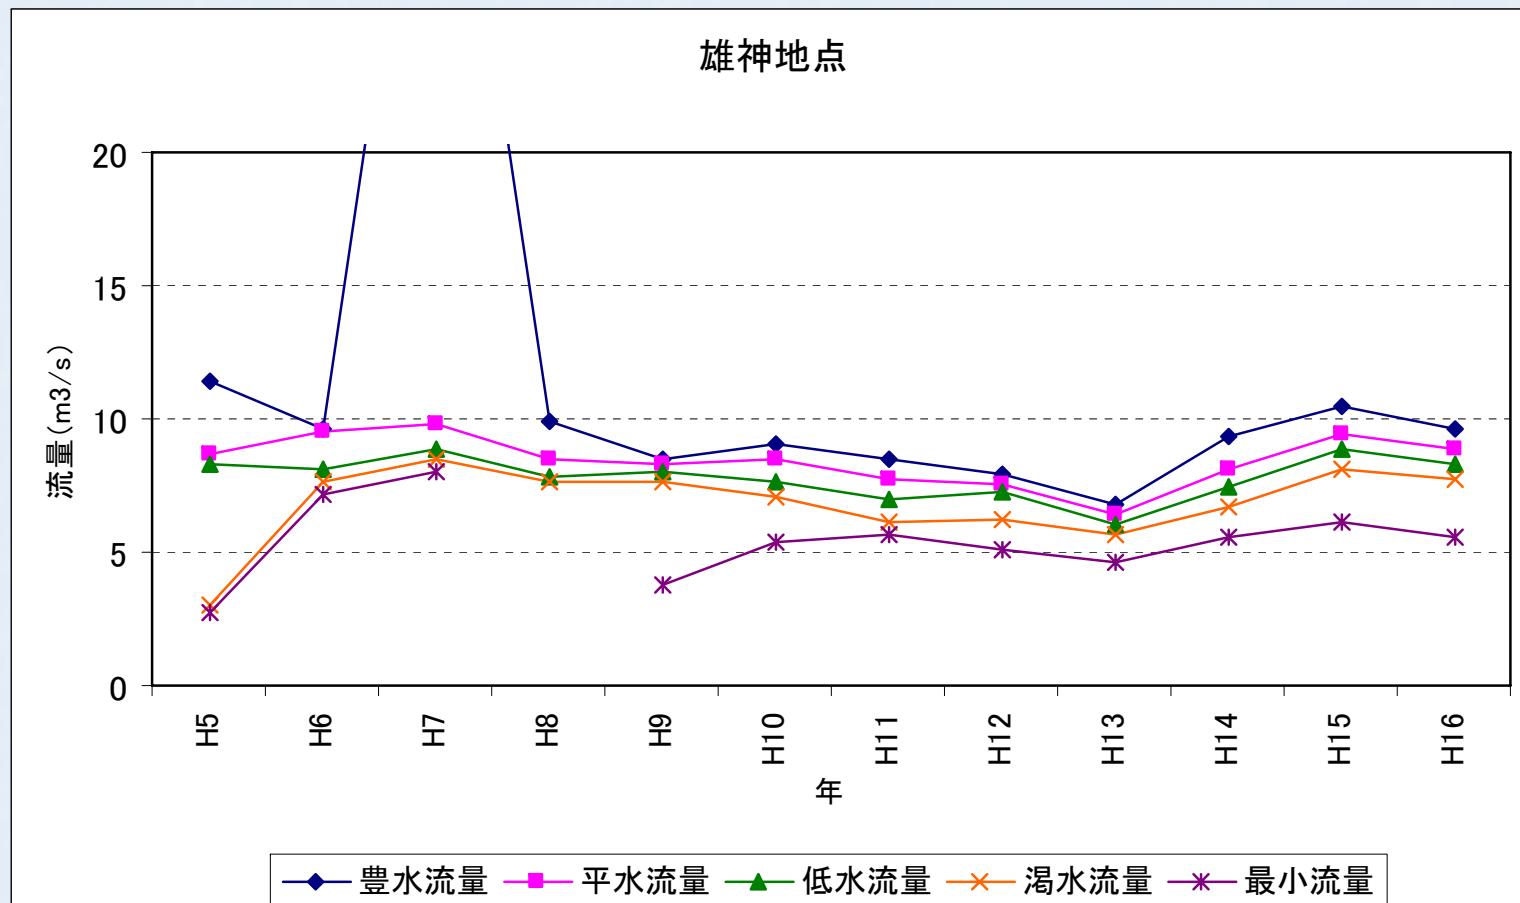
- 雄神地点の流況は平水流量で約8m³/s、渴水流量で約7m³/s

豊水流量：1年を通じて95日はこれを下回らない流量

平水流量：1年を通じて185日はこれを下回らない流量

低水流量：1年を通じて275日はこれを下回らない流量

渴水流量：1年を通じて355日はこれを下回らない流量

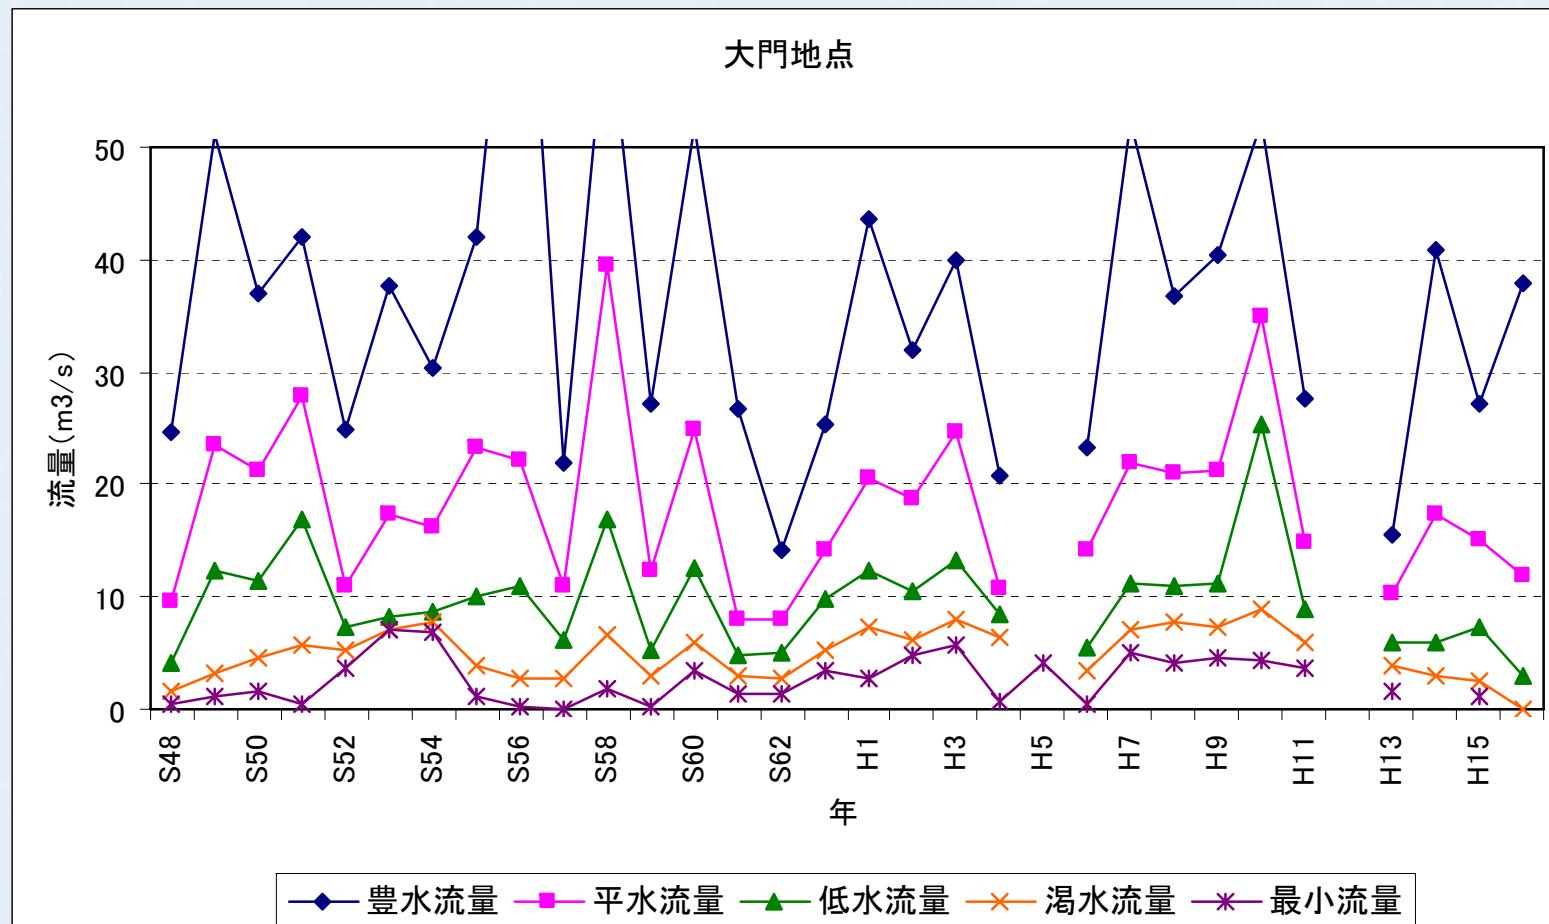
- 大門地点の流況は平水流量で約18m³/s、渇水流量で約5m³/s

豊水流量：1年を通じて95日はこれを下回らない流量

平水流量：1年を通じて185日はこれを下回らない流量

低水流量：1年を通じて275日はこれを下回らない流量

渇水流量：1年を通じて355日はこれを下回らない流量

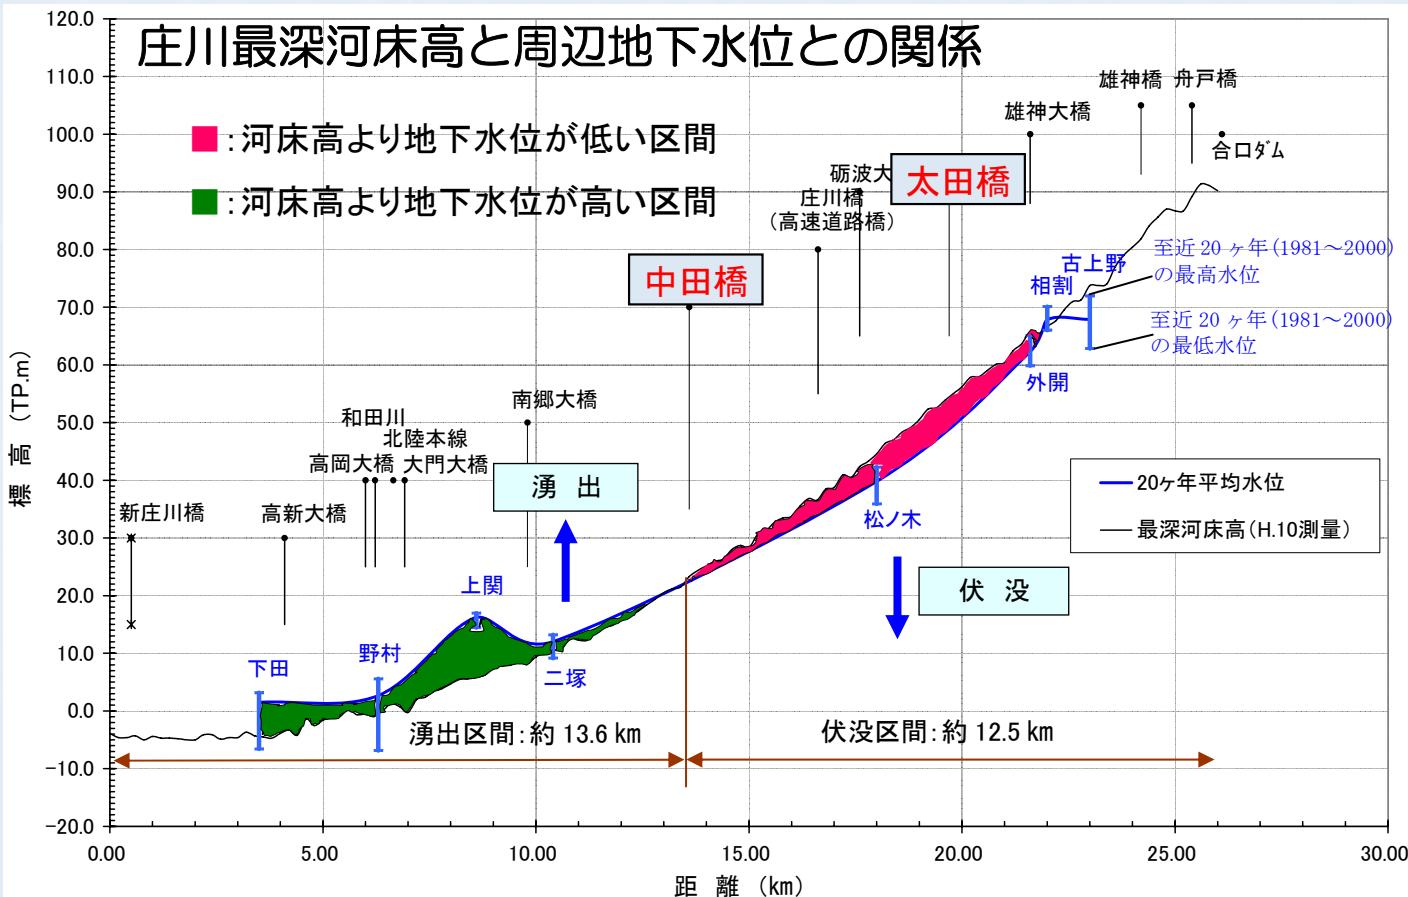
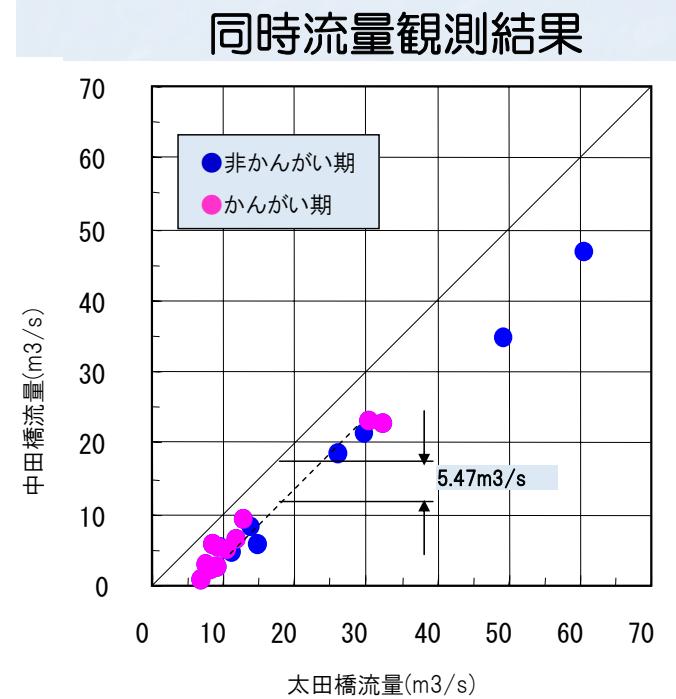
- 庄川扇状地の主な堆積物は砂礫であり、透水性が高いため、地下水は扇端付近まで自由水として流動している。
- 庄川の河川水は扇状地で伏没し、その下流や周辺で湧出している。
- 同時流量観測の結果では、雄神地点で平均豊水流量程度のとき、中田橋～太田橋の間で約 $5\text{m}^3/\text{s}$ の伏没が生じている。

※雄神地点の平均豊水流量 約 $12\text{m}^3/\text{s}$
