河川整備計画策定に向けた 庄川の現状と課題

◇河川整備基本方針と河川整備計画の関係

第2章 河川の現状と課題

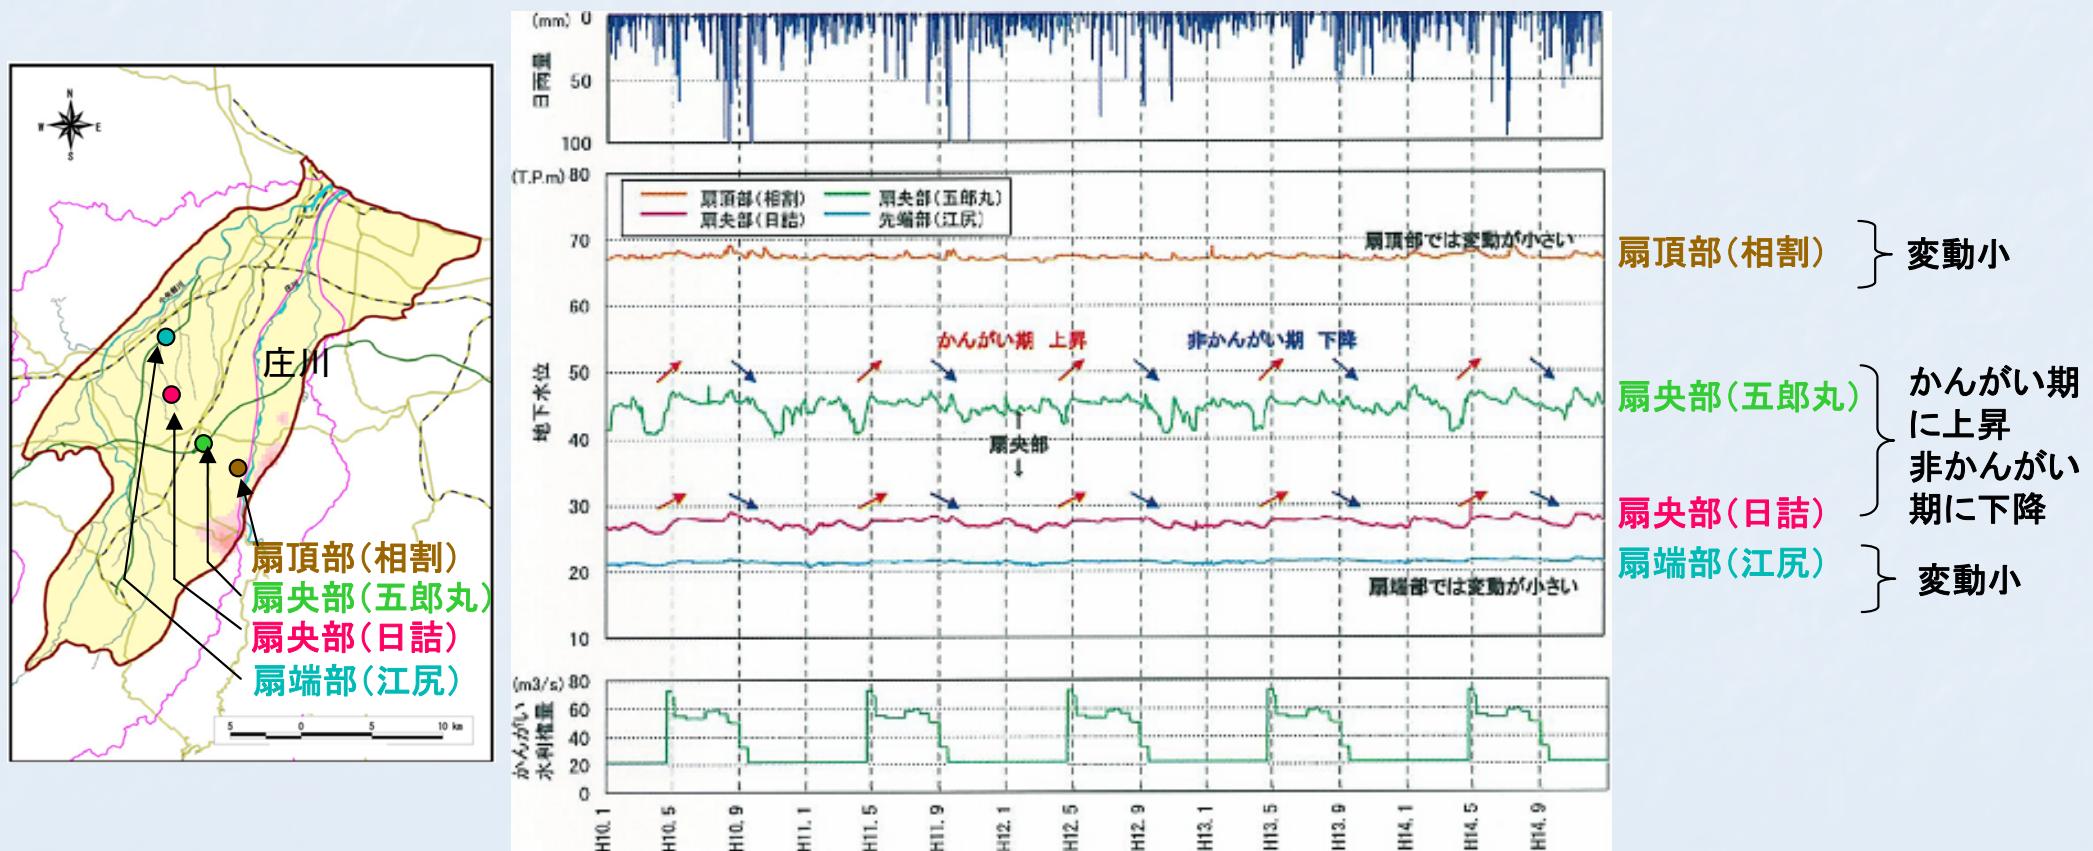
地下水位の経年変化

- 庄川から地下水への供給はあるものの、水田から地下水への涵養が大きいと考えられる。

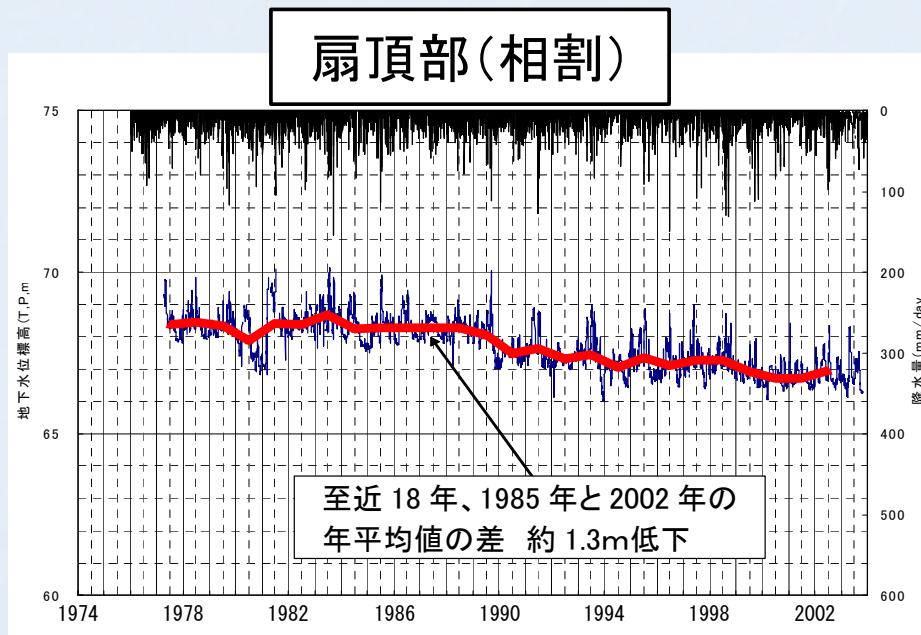
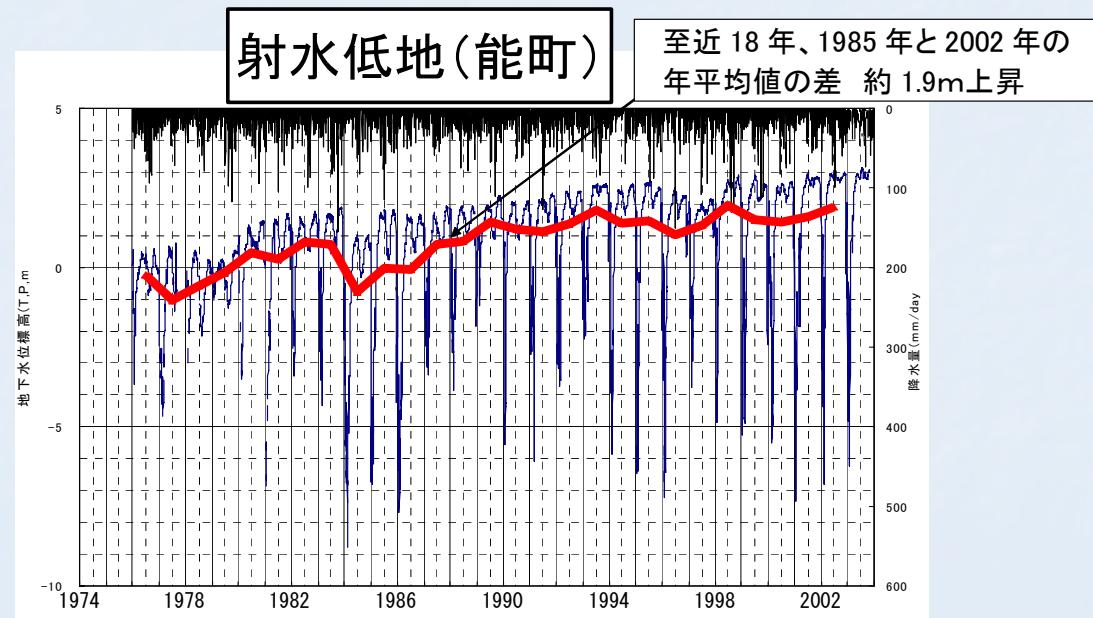
地下水位の経年変化

- 扇状地扇頂部付近に位置する地下水位観測井の至近18年（1985年～2002年）の地下水位変動量を見ると低下傾向。また、扇状地扇央部に位置する各観測地点でも、長期的な地下水位が低下傾向。
- これに対し、扇状地扇端部～沿岸域射水低地に位置する観測地点では、長期的な地下水位上昇傾向。

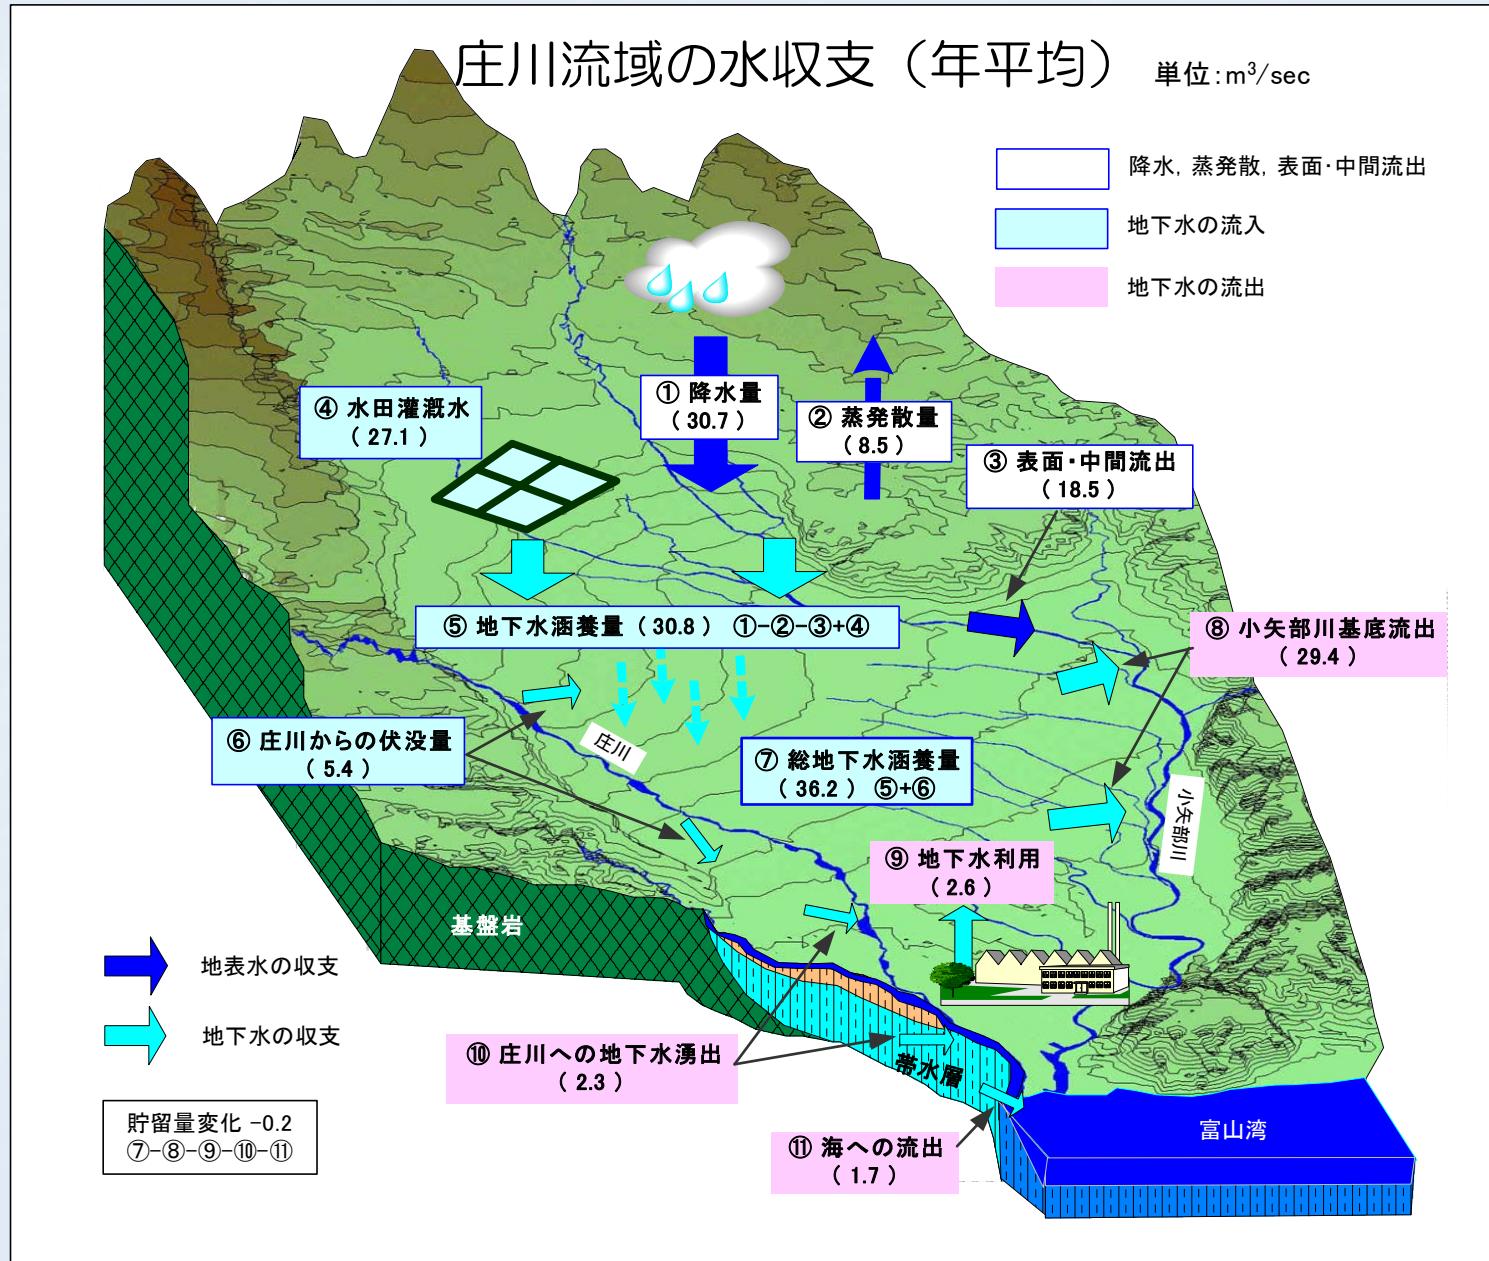
流域全体の（通年平均の）水収支は、庄川からの伏没涵養量 ($5.4\text{m}^3/\text{s}$) と降水及び水田灌漑水起源の地下水涵養量 ($30.8\text{m}^3/\text{s}$) を合わせた総地下水涵養量 ($36.2\text{m}^3/\text{s}$)。これに対する地下水利用量 ($2.6\text{m}^3/\text{s}$) の割合は7%

従って、地下水涵養は水田からの涵養量が最も多く全体の約75%を占めている

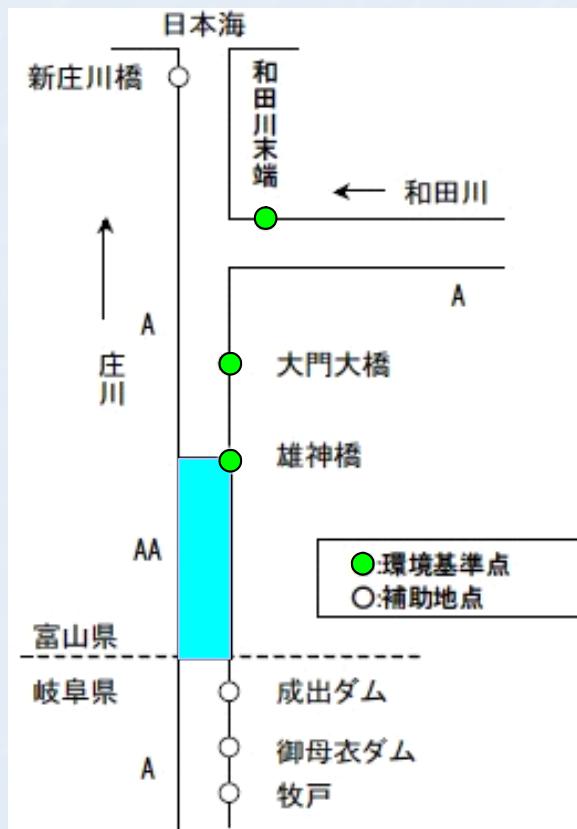
環境基準の類型指定状況

- 環境基準値の類型指定は全基準地点でAA、Aである。
- 全国的にみても水質のよい河川といえる。

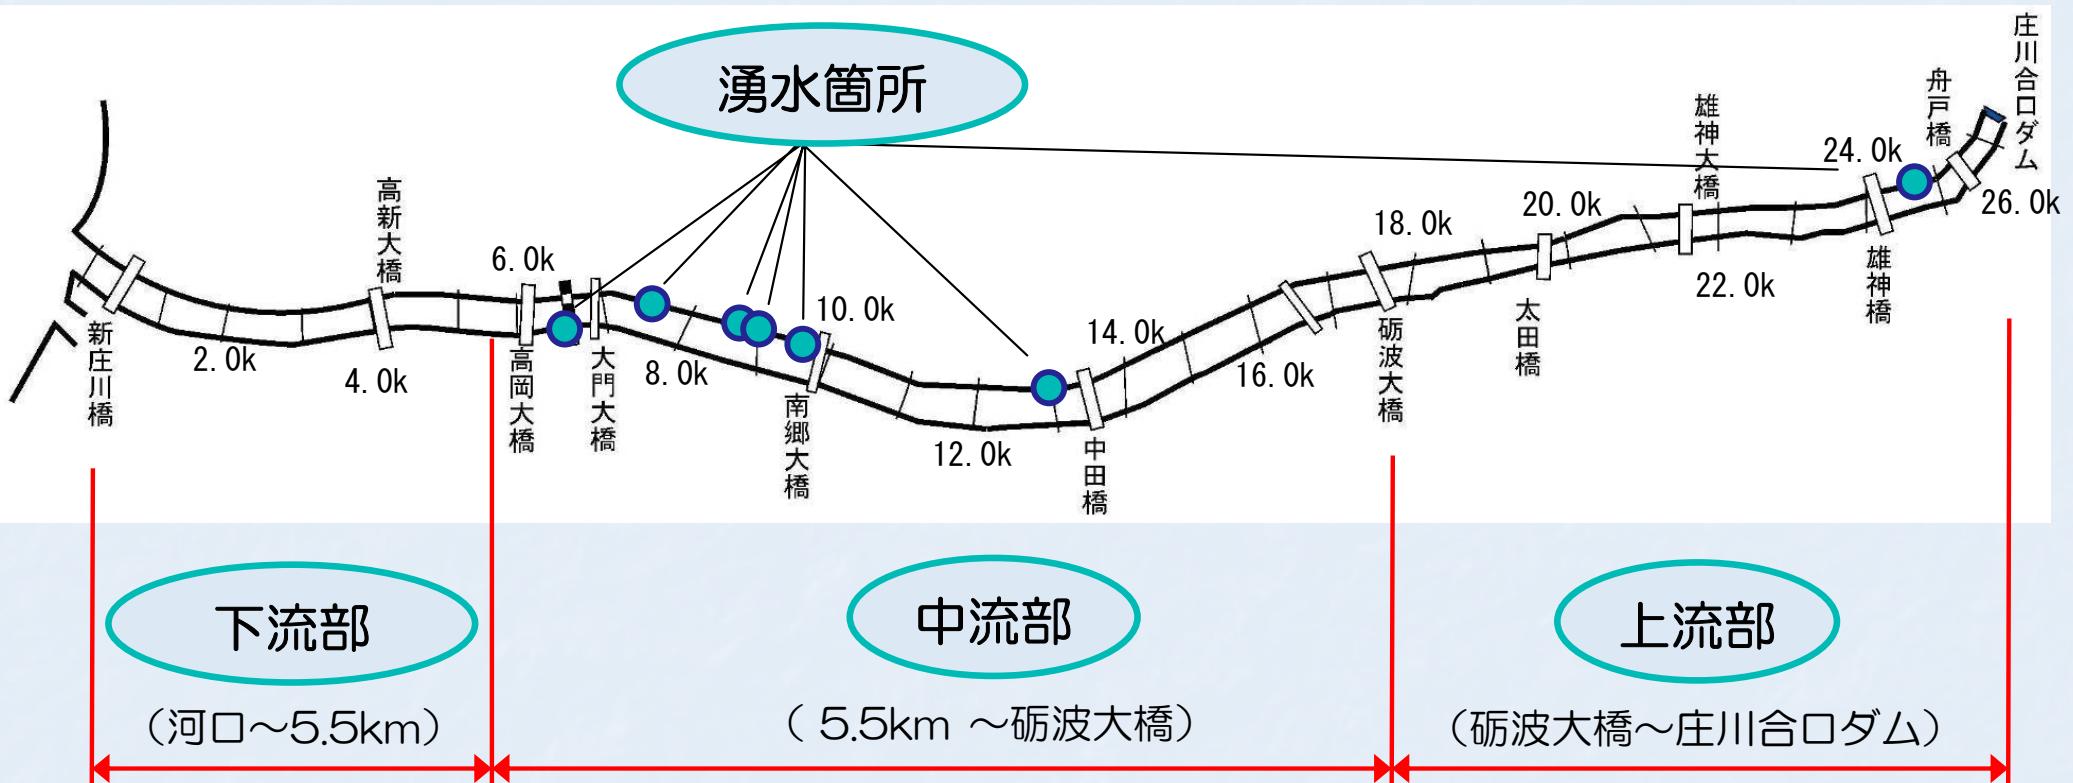
庄川の環境面での河川区分図 (H16年度 河川水辺の国勢調査結果)

- 河川整備計画の対象区間について、河道区分、河床勾配、河川形態から河川区分を行った。

感潮区間	通常区間B	通常区間A	網状区間	通常区間A	河道区分
1/3,000以下	1/429	1/681	1/269	1/177	河床勾配
Bc型	Bc型	Bb-Bc型	Bb型	Bb型	河川形態

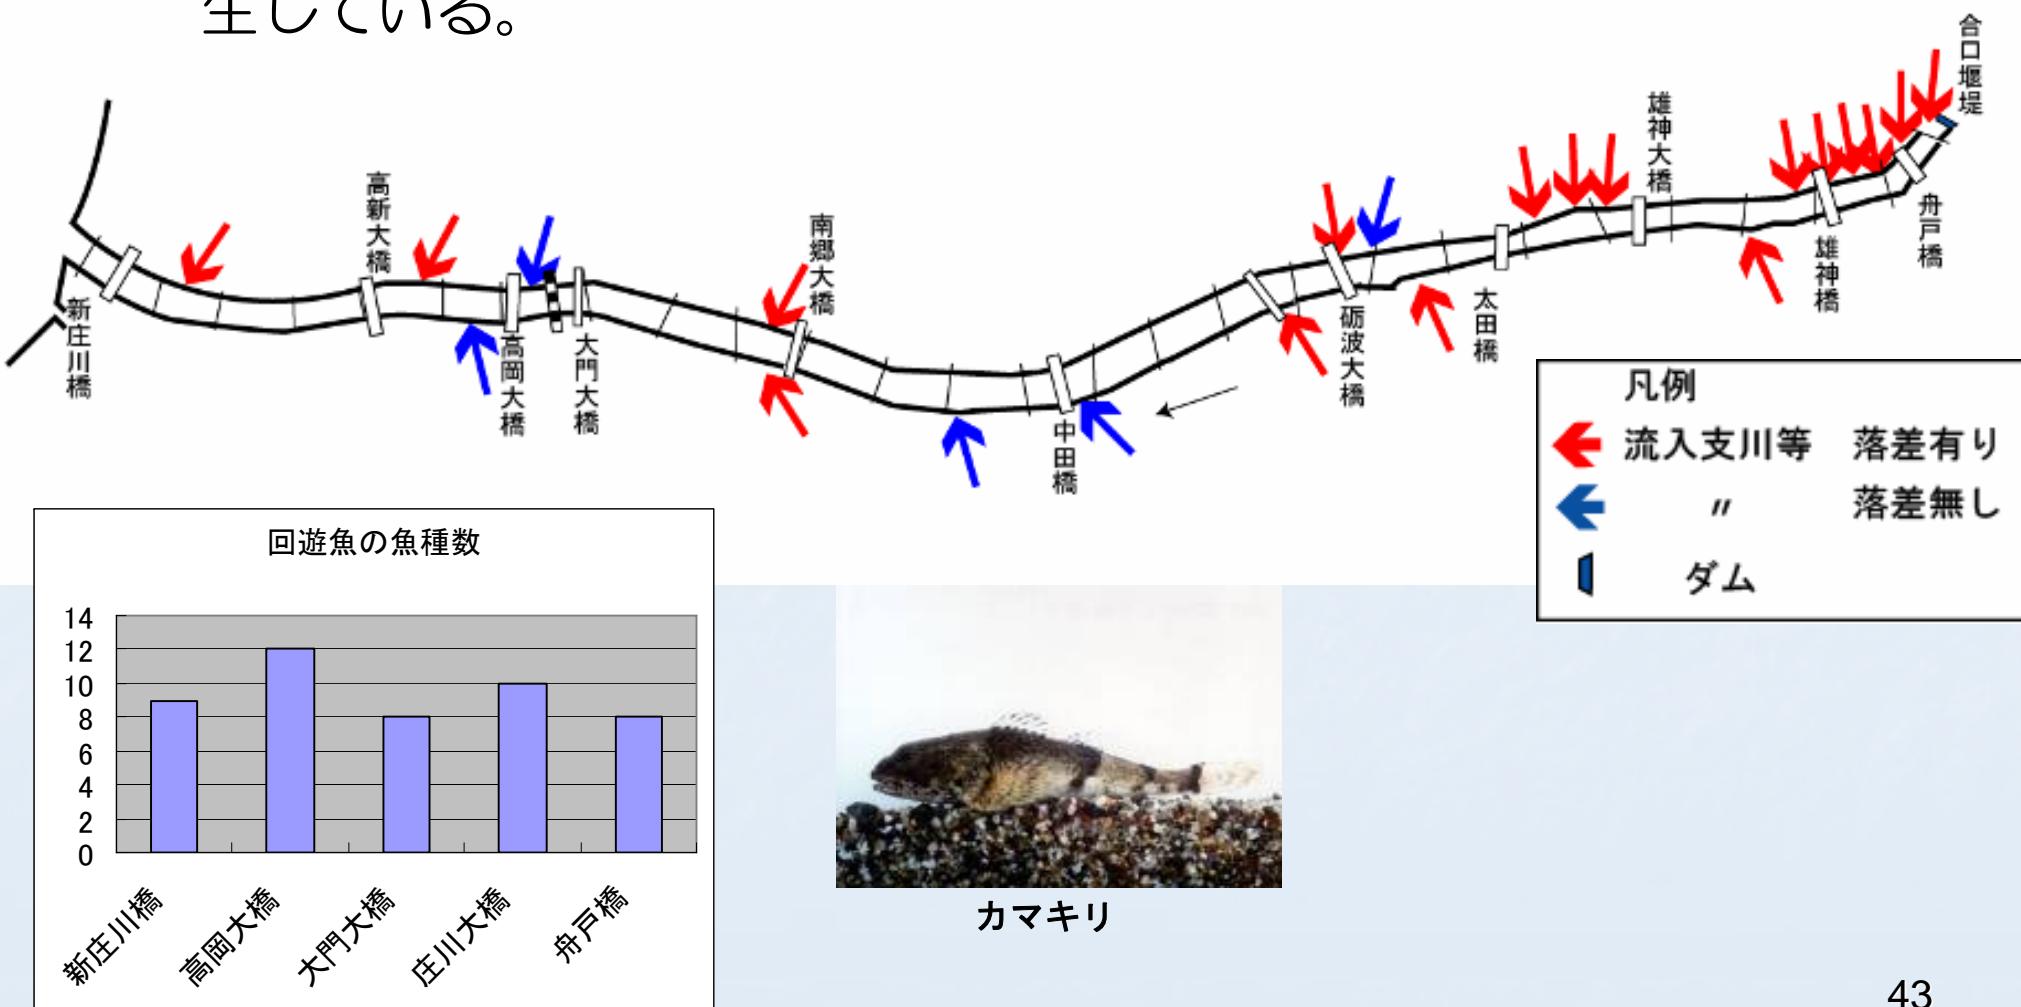
流入支川・樋管等の落差

- 本川には、生物の移動阻害となる河川横断工作物はなく、遊泳力の弱いカマキリ等の魚類が上流でも確認されている。
- 研波大橋より上流では、本川と支川・排水樋管等との間に落差が生じている。
