図3-5(4) 地下水位の経年変化(左)月変化(右)

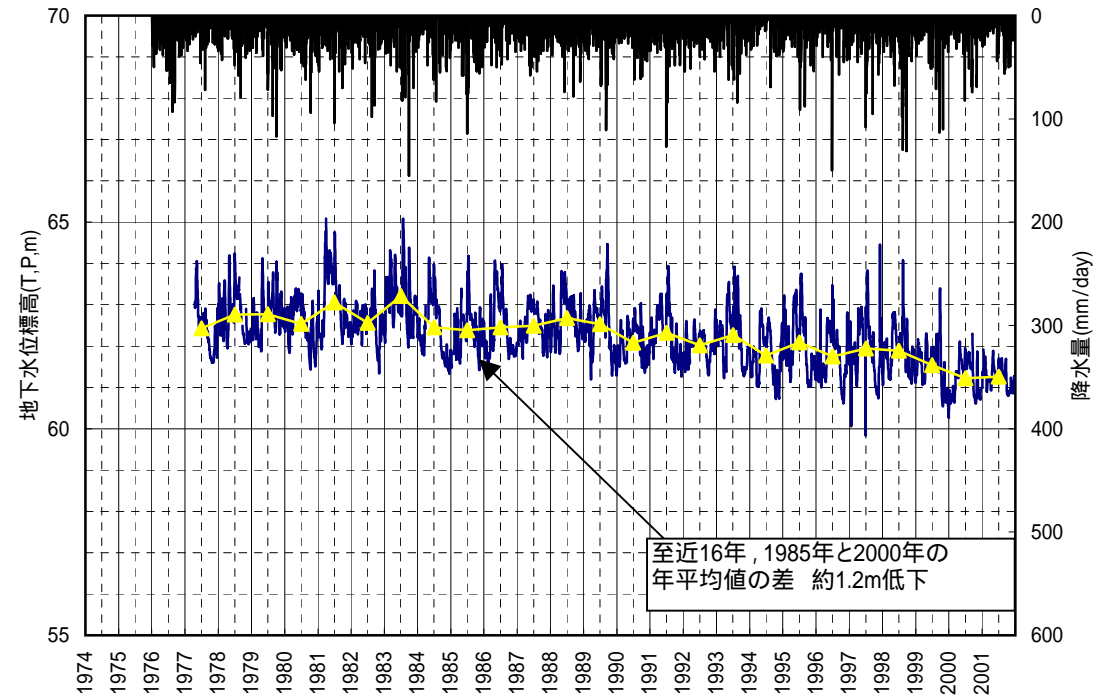
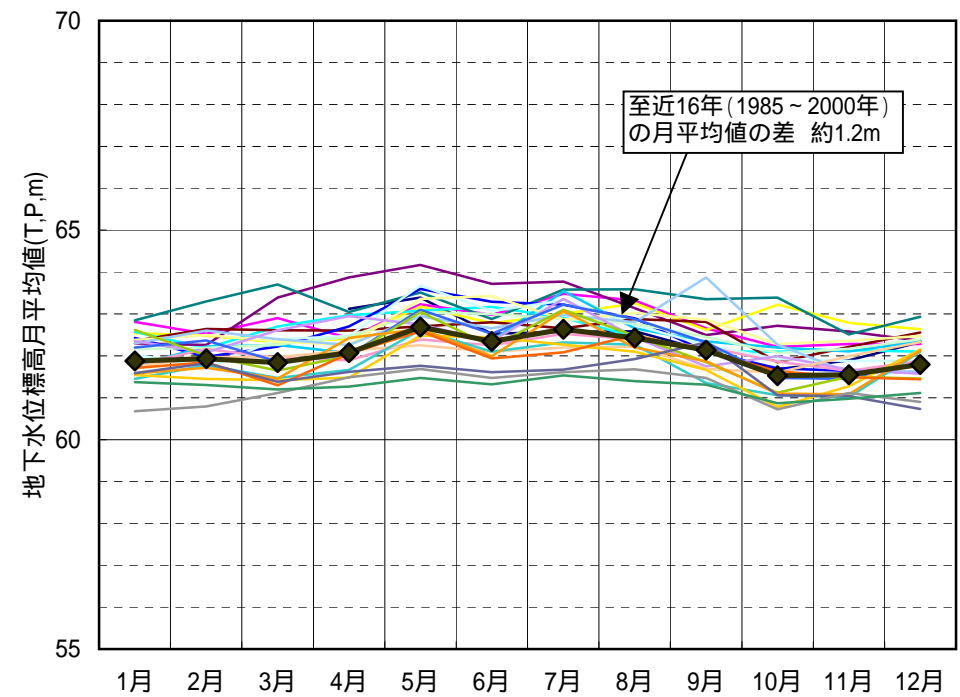
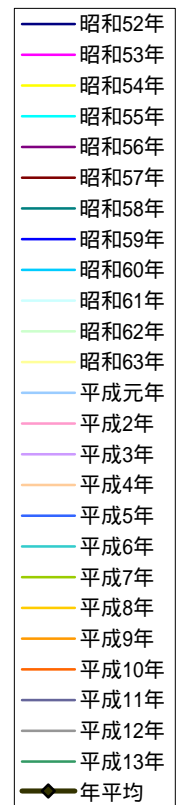
地下水位観測井 84-10-012
外開

図3-5(5) 地下水位の経年変化(左)月変化(右)

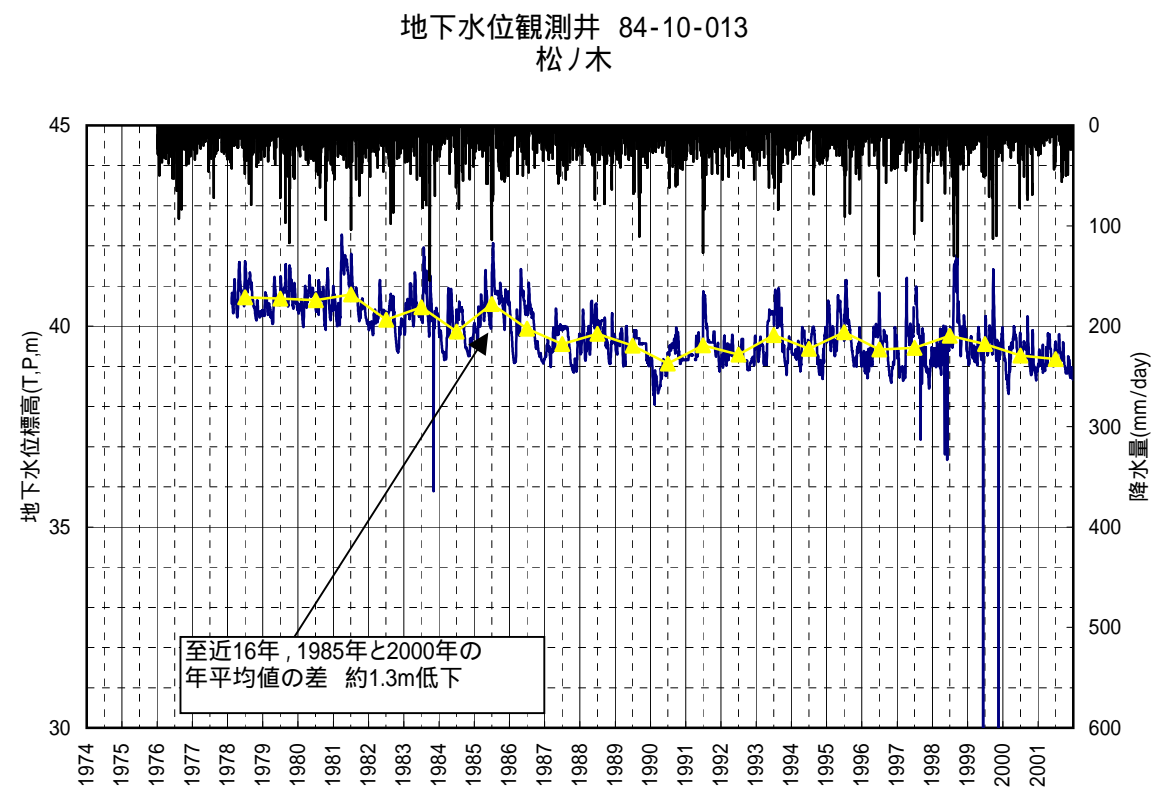
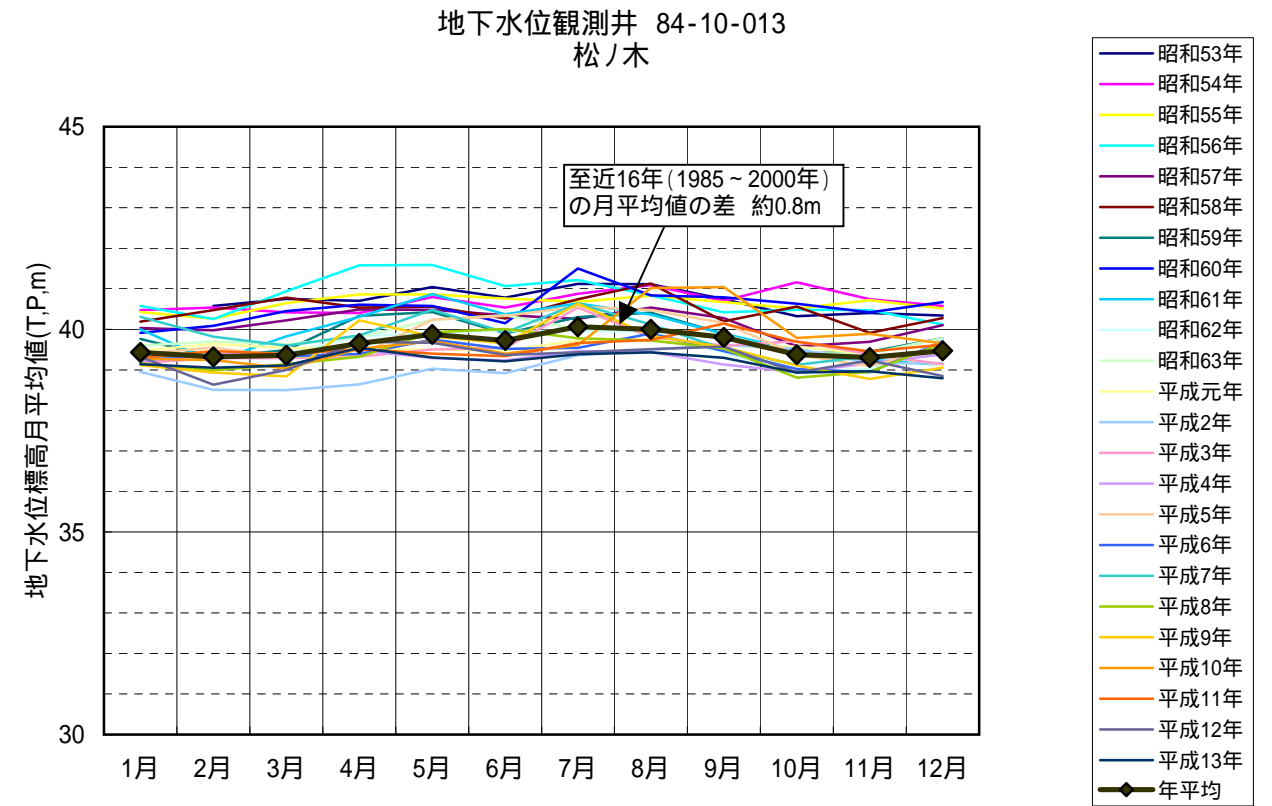
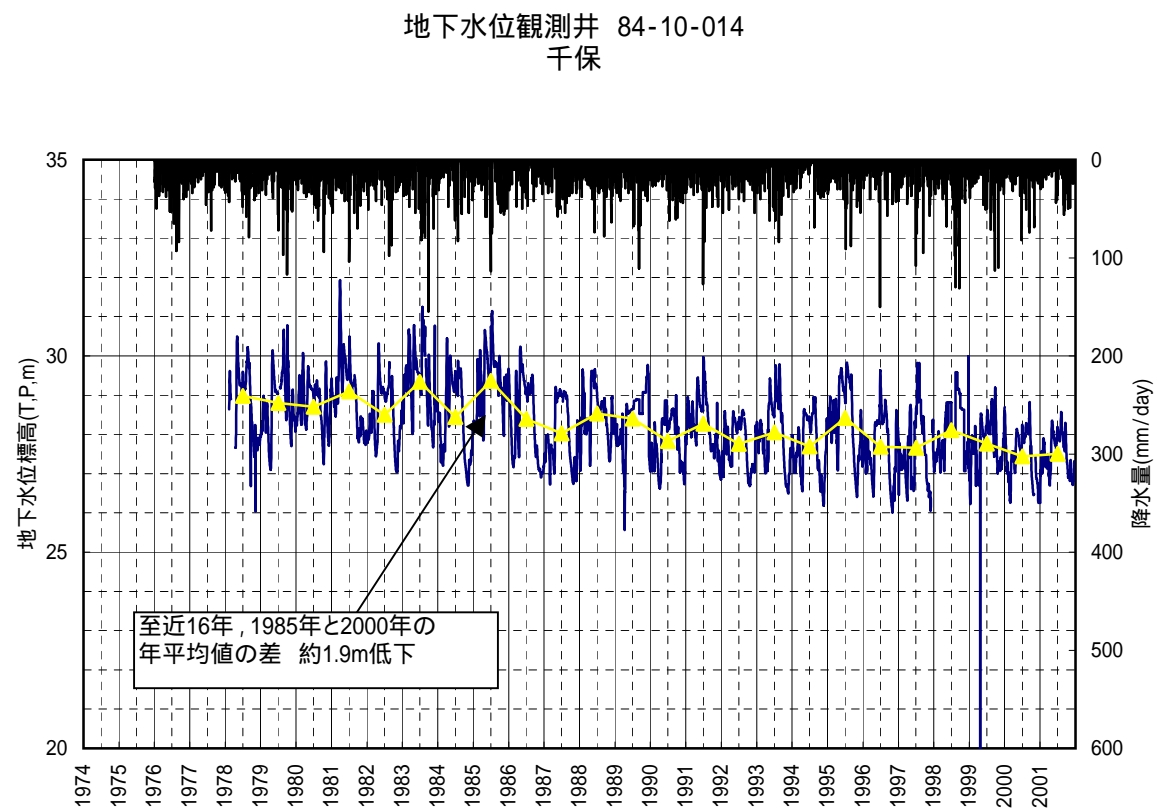
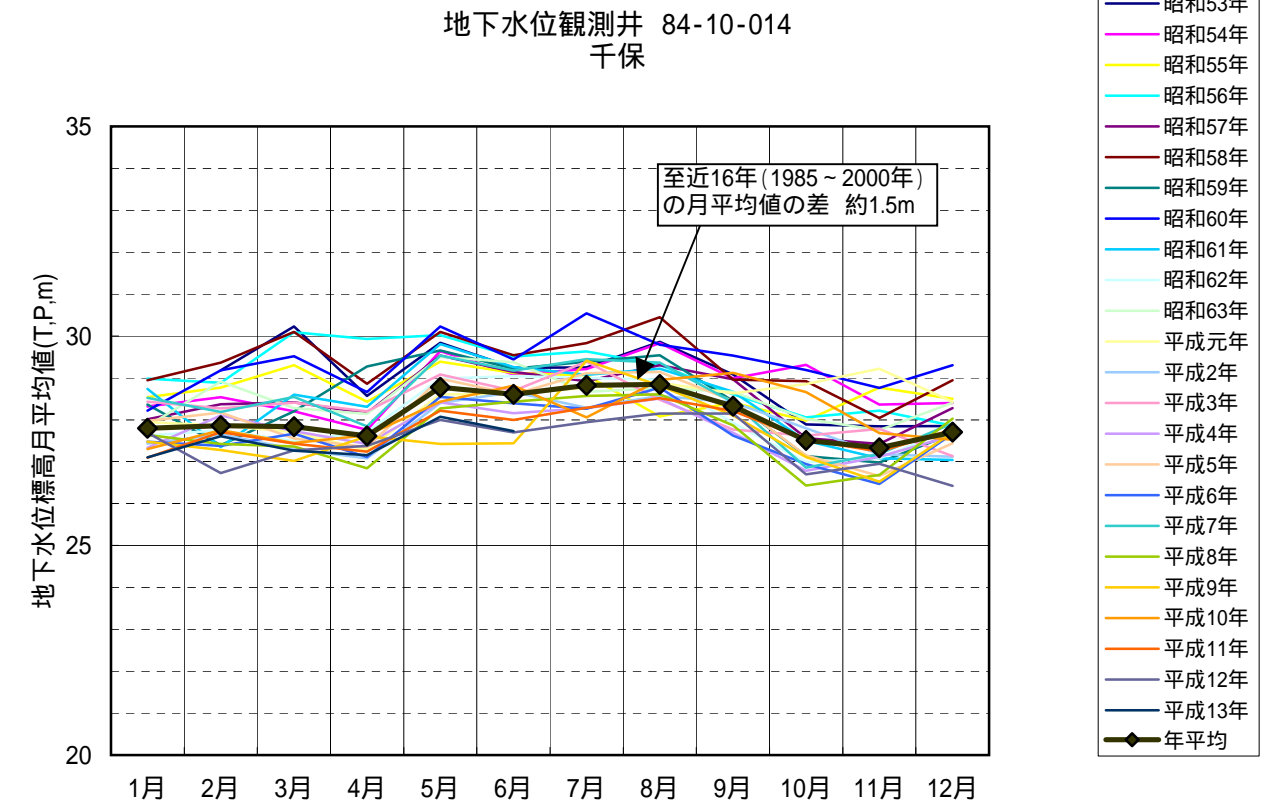
図3-5(6) 地下水位の経年変化(左)月変化(右)

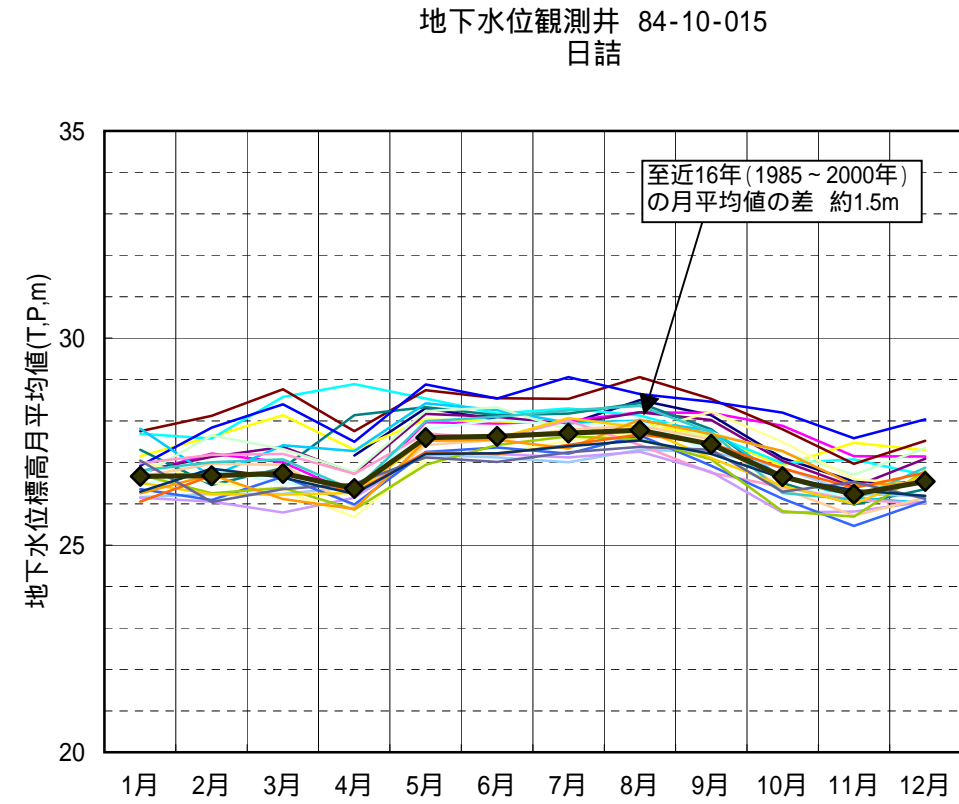
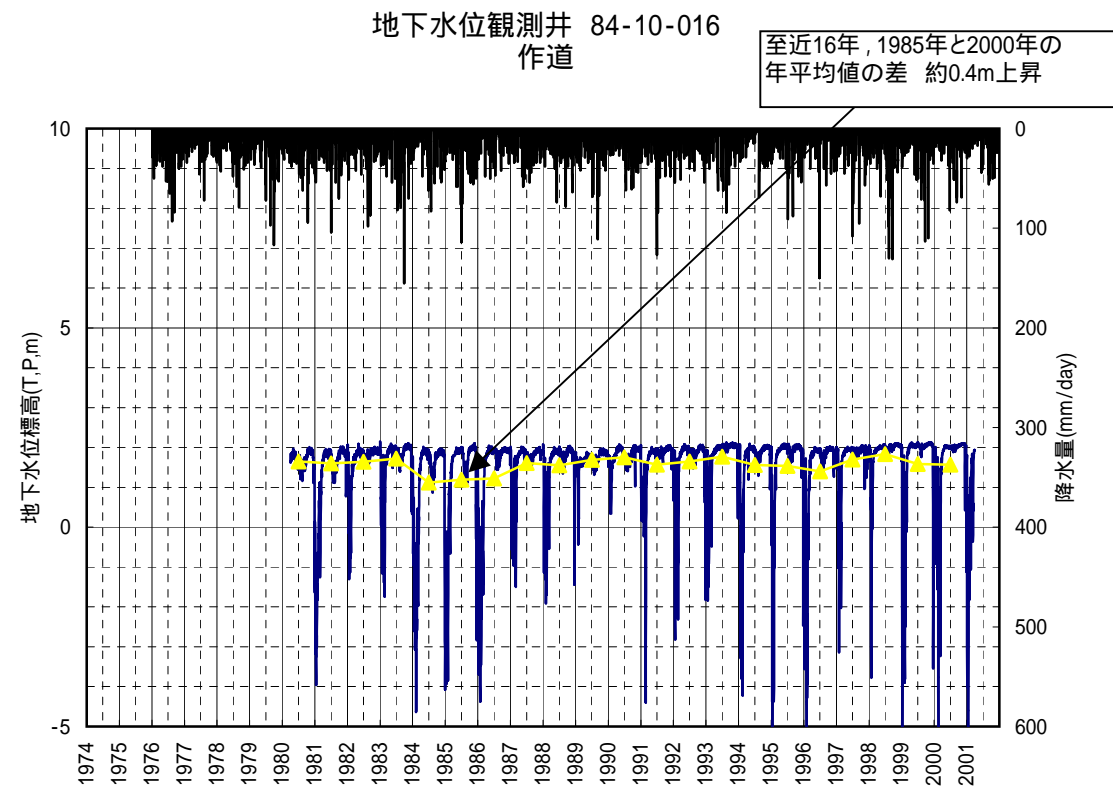
図3-5(7) 地下水位の経年変化(左)月変化(右)
