出典
社会資本整備審議会
第7回道路技術小委員会
平成29年3月10日

これからの小規模附属物マネジメント

これからの小規模附属物マネジメントの方針(案)

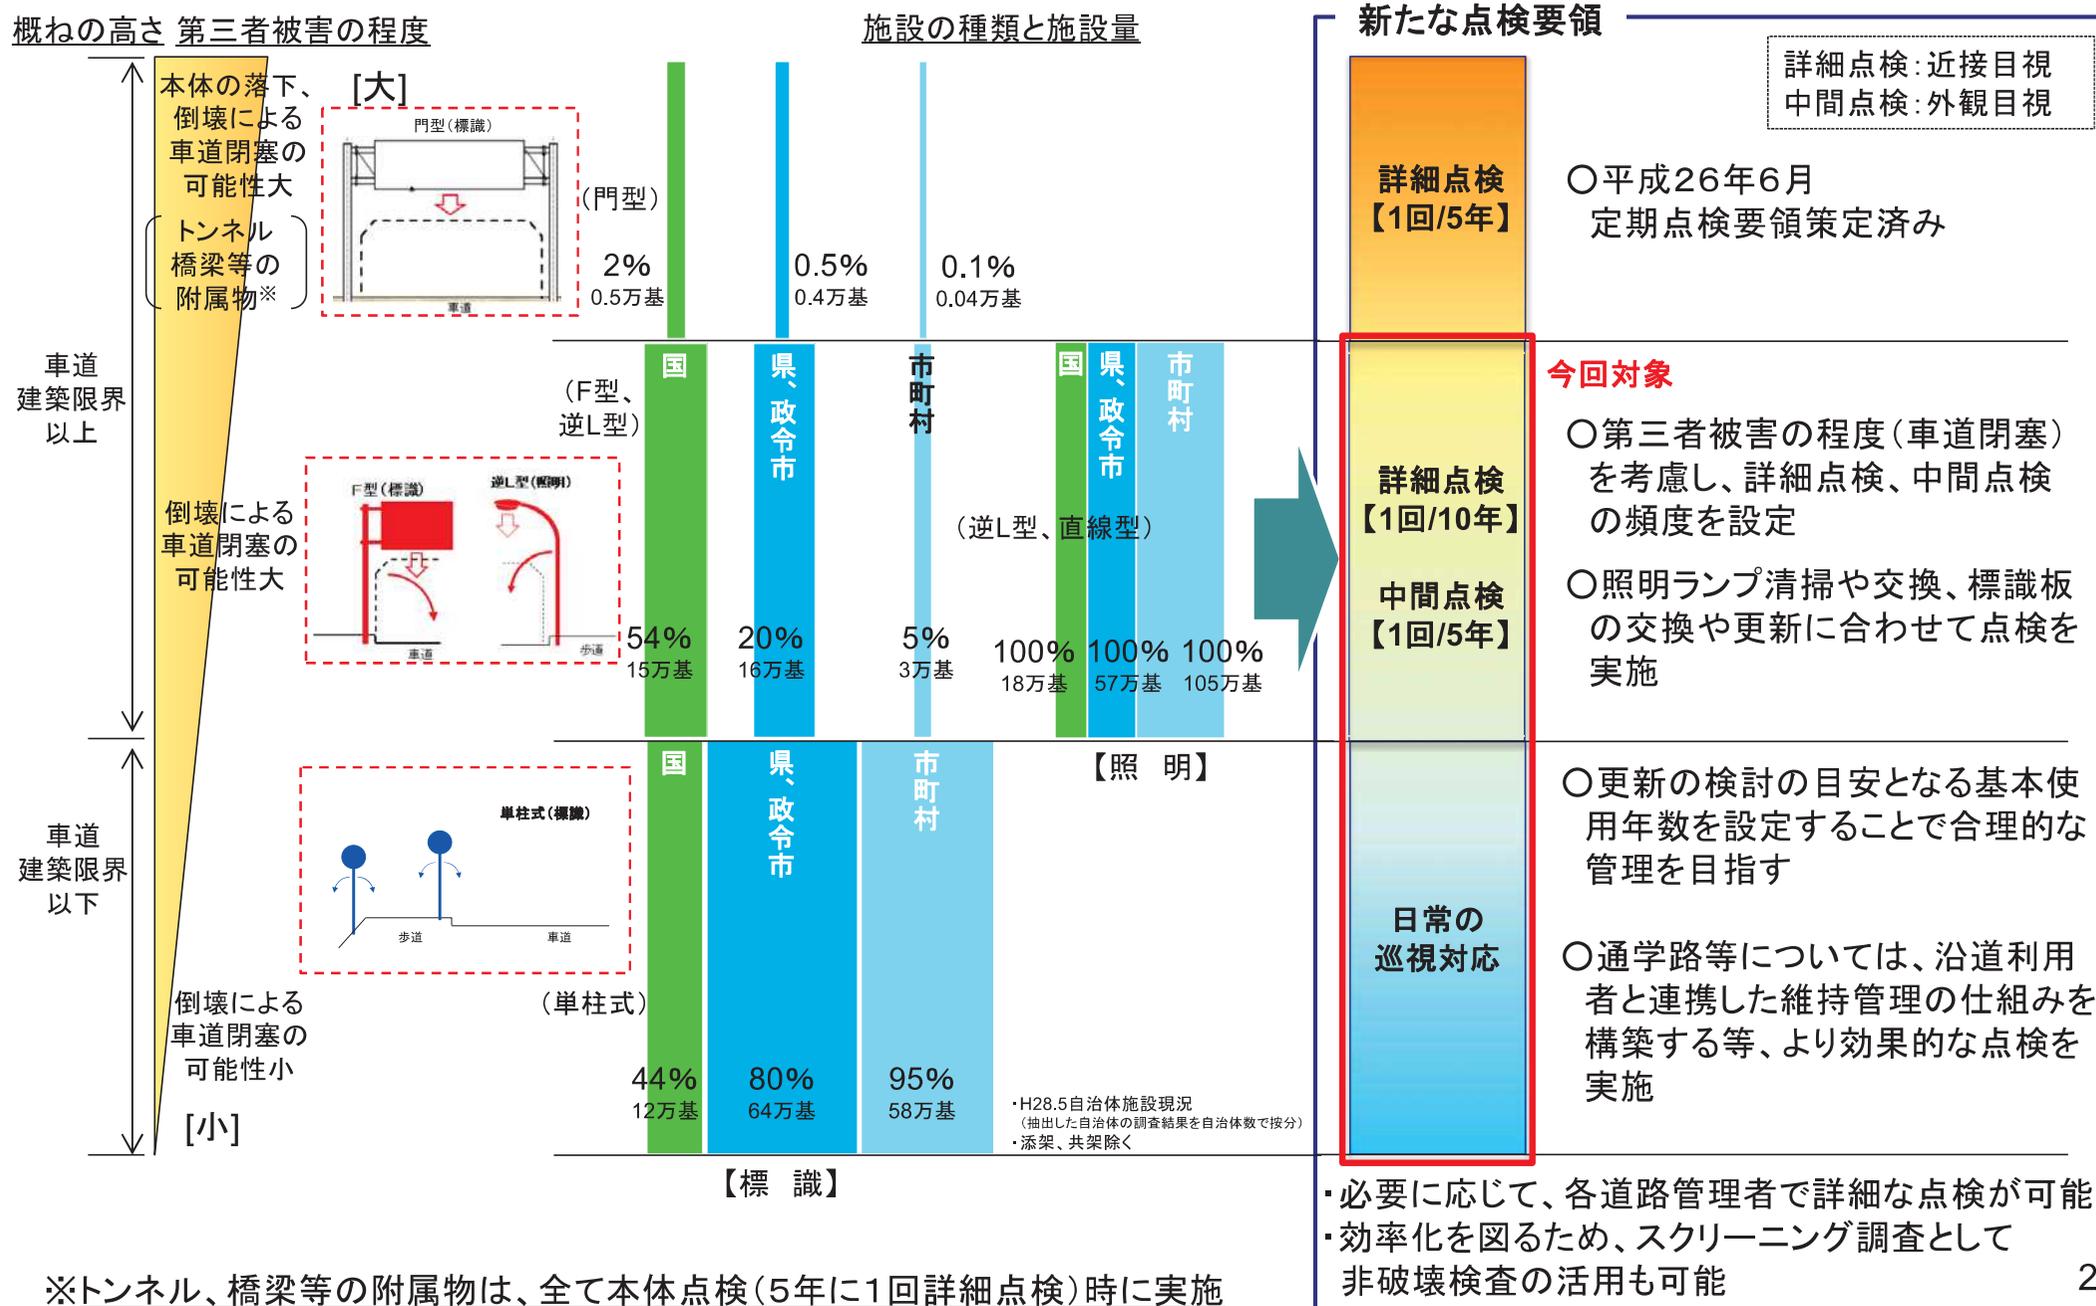
■ 附属物の点検の考え方

倒壊した場合の第三者被害の程度に応じた合理的な点検を実施

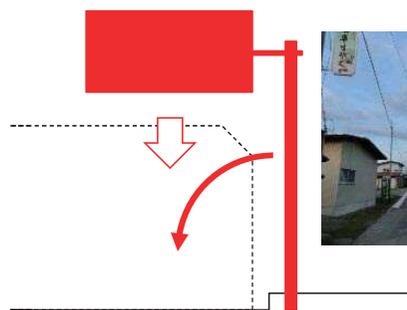
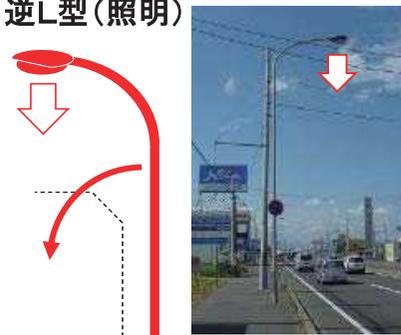
第三者被害の程度が大きい【片持ち式】

(車道建築限界高さ以上)

<車道部に落下するおそれ>

<倒壊により車道を閉塞>

F型(標識)

逆L型(標識)

直線型(照明)

逆L型(照明)

10年に1回詳細点検、5年に1回中間点検

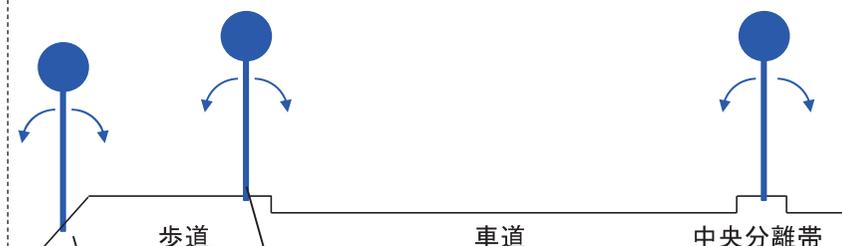
単柱式(標識)

第三者被害の程度が小さい【路側式】

(車道建築限界高さ以下)

<落下による影響が小さい>

<倒壊により車道を閉塞しない>

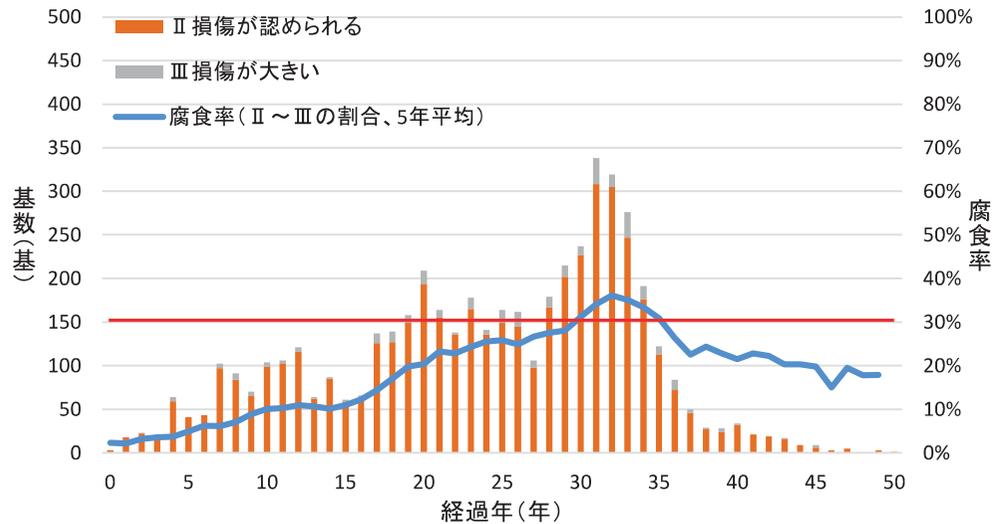
1) 直轄単柱式を対象とした経過年別の腐食率

- ①設置後30～34年の腐食率が30%を超えている。
- ②設置後31～39年の撤去率が1%を超えている。
- ③標識(亜鉛メッキ350g/m²)の耐用年数が都市・工業地帯で39年とある。

H28.3基数調査: H23～H27点検結果のうち、設置年が判明している施設を抜粋(直轄単柱式)

※30年以上経過後、腐食率や撤去率が減少しているが、これは一定年数を経過すると、損傷したものは撤去更新されるものが多く、また不明なものが多くなるためと考えられる。

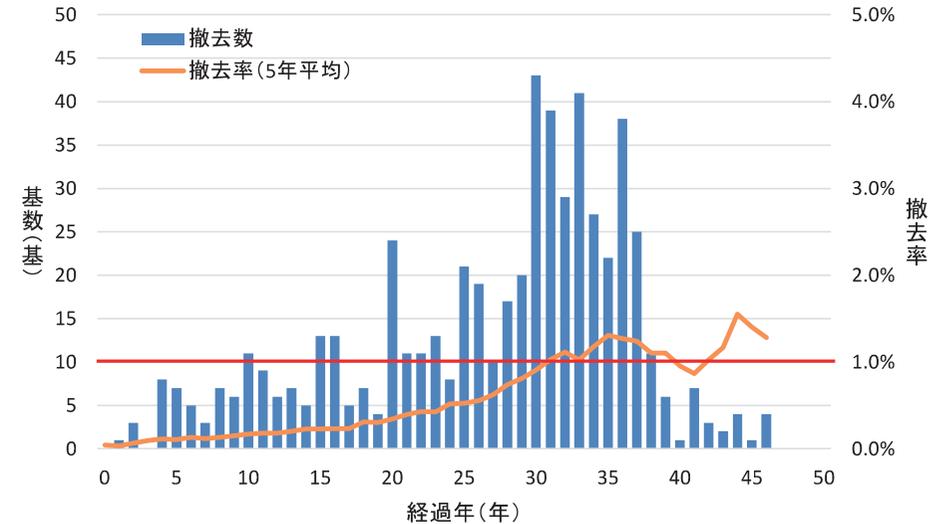
2) 直轄単柱式を対象とした経過年別の撤去率

H28.3撤去更新調査: H25～H27年度に撤去更新された施設の経年分布(直轄単柱式)

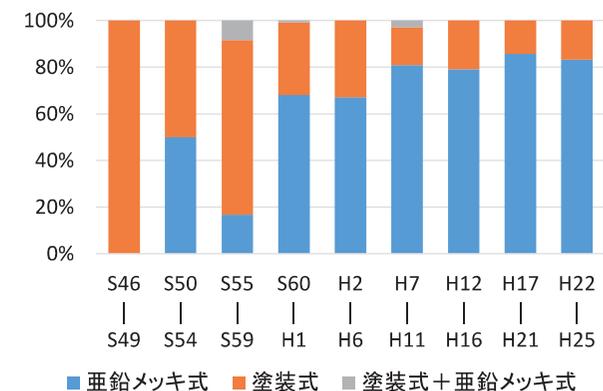
<設置年と表面処理(割合)>

H25.2点検データ(単柱式のうち設置年が判明している438基、29自治体)
