第1回富山県地下占用物連絡会議

日時: 令和8年5月15日(金)13:30～
場所: 富山河川国道事務所
大会議室(WEB併用)

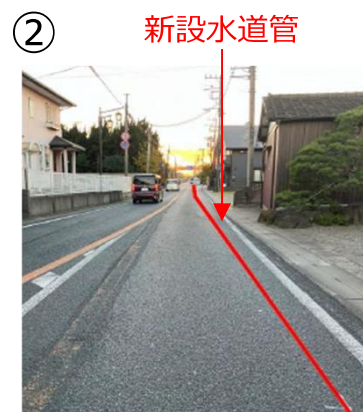
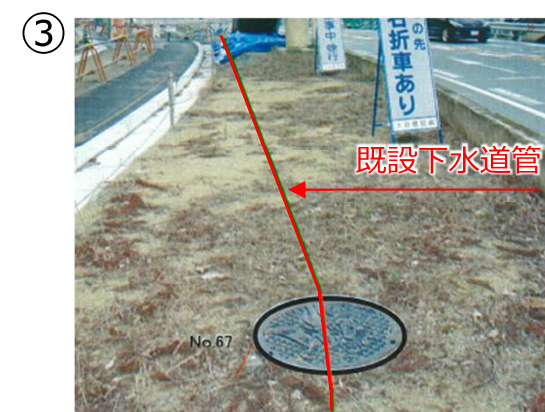
- 八潮市での陥没事故では、県道の車道部（交差点部）に埋設された下水道（構造弱部）の損傷が原因
- 通行規制が長期化しているとともに、当該県道は緊急輸送道路であり、災害等が発生した場合の影響も懸念
- また、当該箇所には下水道の他、複数の占用物件が輻輳しており、復旧工事に時間を要す一因

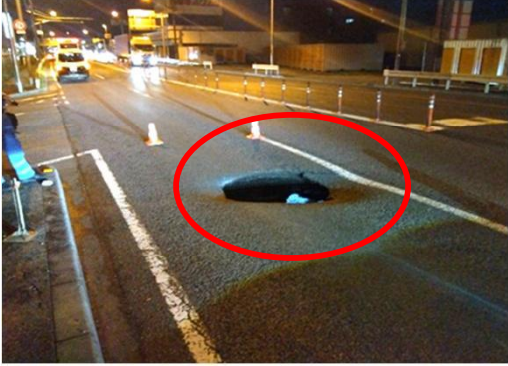
<p>側溝の継ぎ目の目地材が劣化した箇所から雨水が路盤に侵入し土砂が吸い出されたものと推定</p>

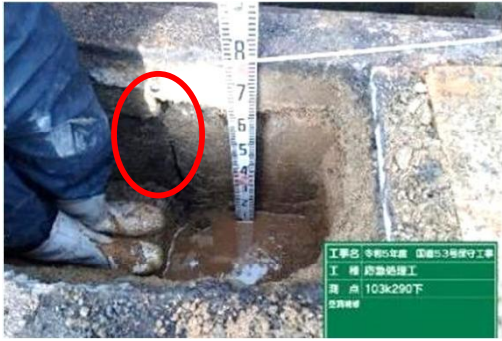
<p>集水枡とヒューム管の継ぎ目の目地材が劣化した箇所から雨水が路盤に侵入し土砂が吸い出されたものと推定</p>

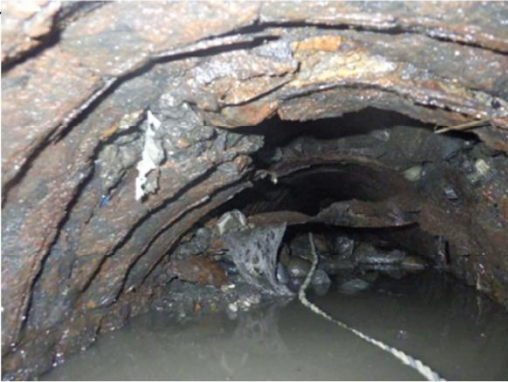
- これまでの損傷状況の把握や道路土構造物点検要領を考慮しつつ、**陥没時の影響の大きさを考慮**した損傷状況把握手法を検討。
- 損傷状況等の把握は、**目視又はICT・AI技術等の新技術により確認するものとする。**
- 現場での試行を行いつつ、維持管理基準への記載内容について検討

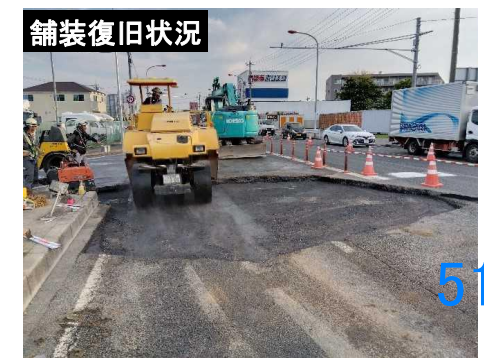
【道路排水施設】国道53号道路排水施設破損による陥没事例(鳥取県智頭町)

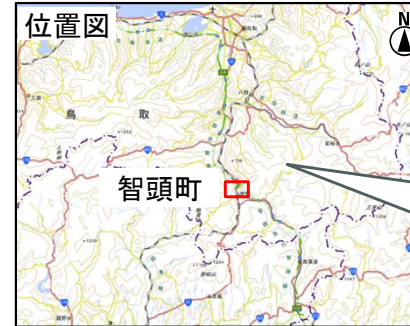
発生日時：令和 6年12月19日(木) 14時50分頃
 発生場所：国道53号 103.29kp(下り線 歩道)
 鳥取県八頭郡智頭町付近
 発生事象：道路排水施設の破損箇所からの吸い出しによる陥没

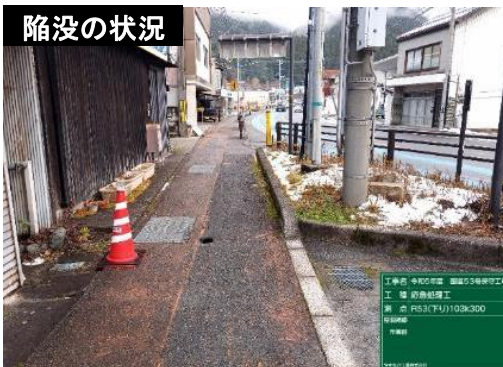
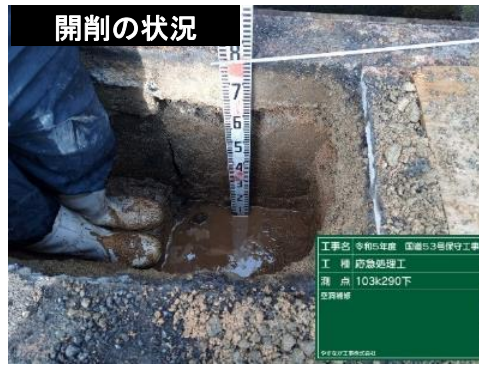
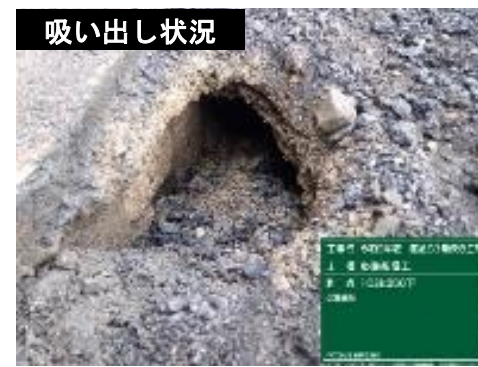
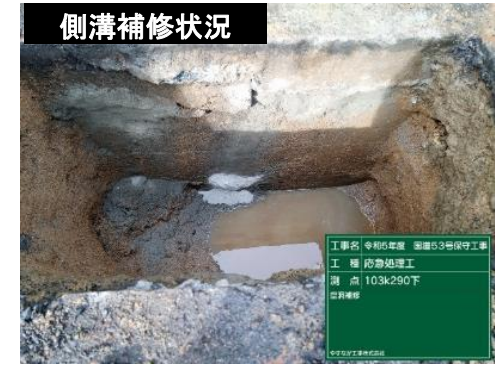
【道路排水施設】国道4号道路排水施設破損による陥没事例(青森県平内町)

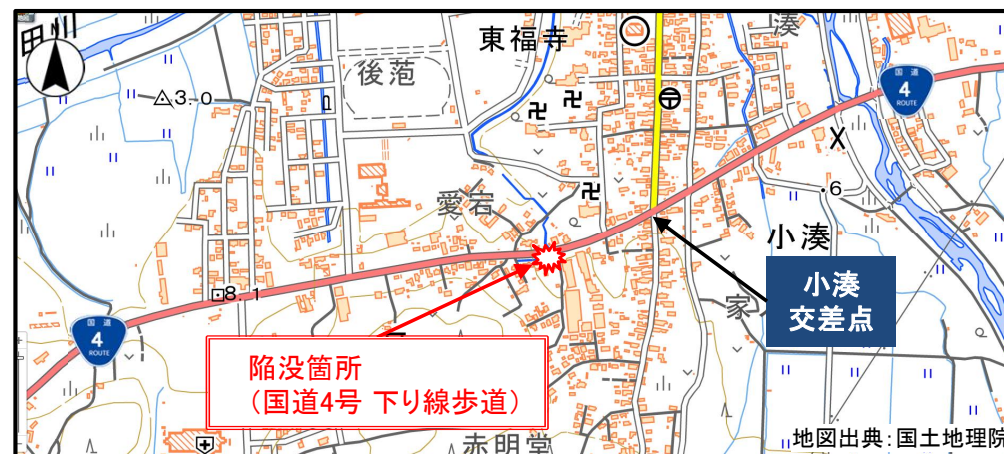
【道路排水施設】国道6号道路排水施設破損による陥没事例(茨城県茨城町)

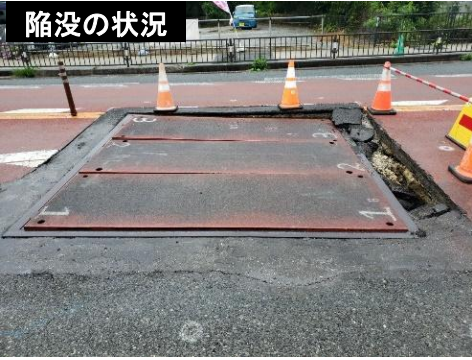
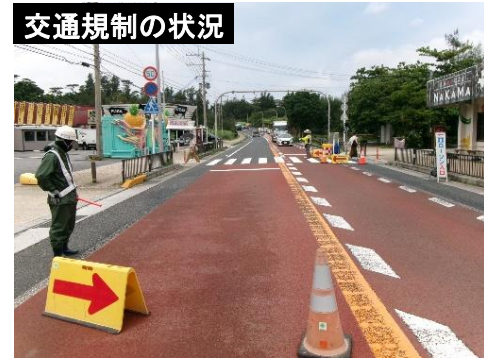
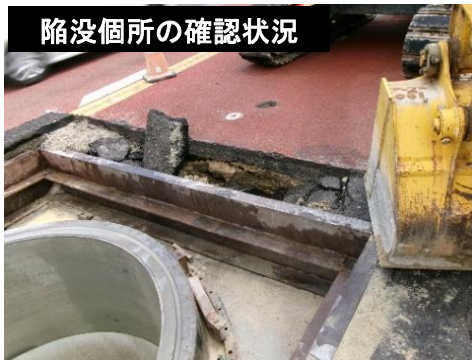
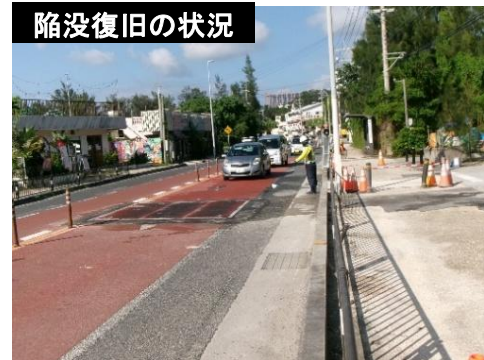
【下水道】市道新琴似1番線下水道管破損による陥没事例(北海道札幌市)

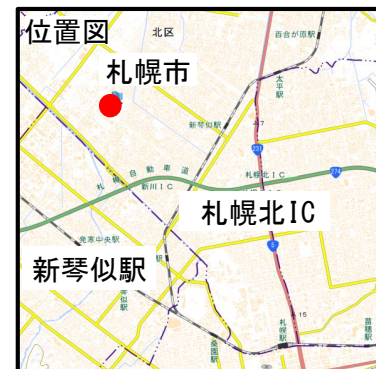
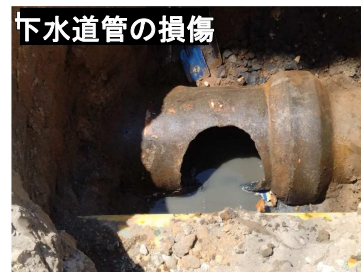
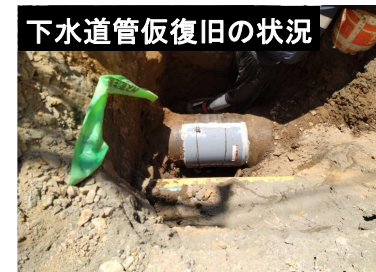
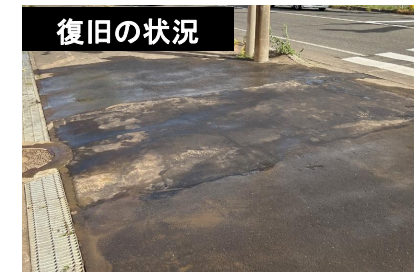
【上水道】国道1号水道管破損による陥没事例(京都府京都市)

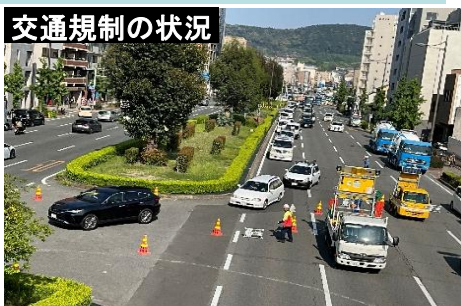
【上水道】市道川上8号線水道管破損による陥没事例(長崎県長崎市)

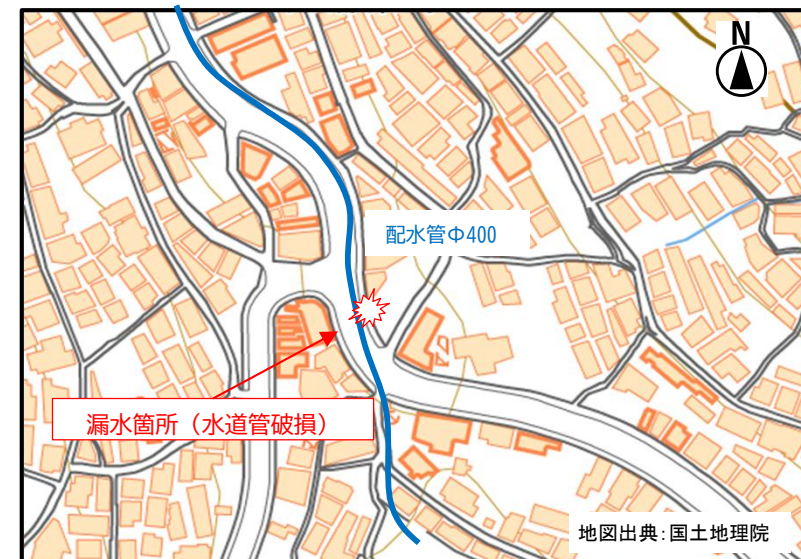
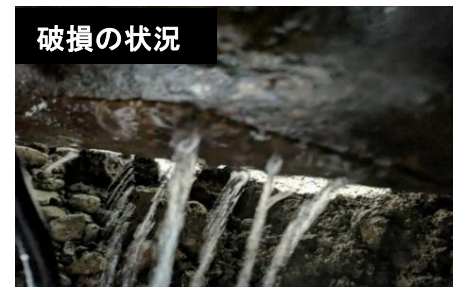
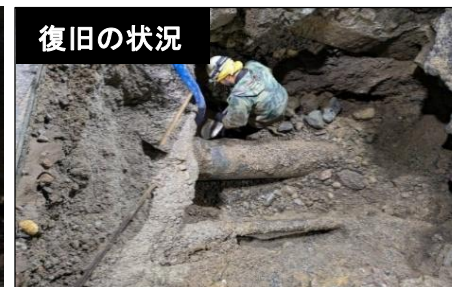
【上水道】国道13号水道工事に伴う陥没事例(秋田県秋田市)

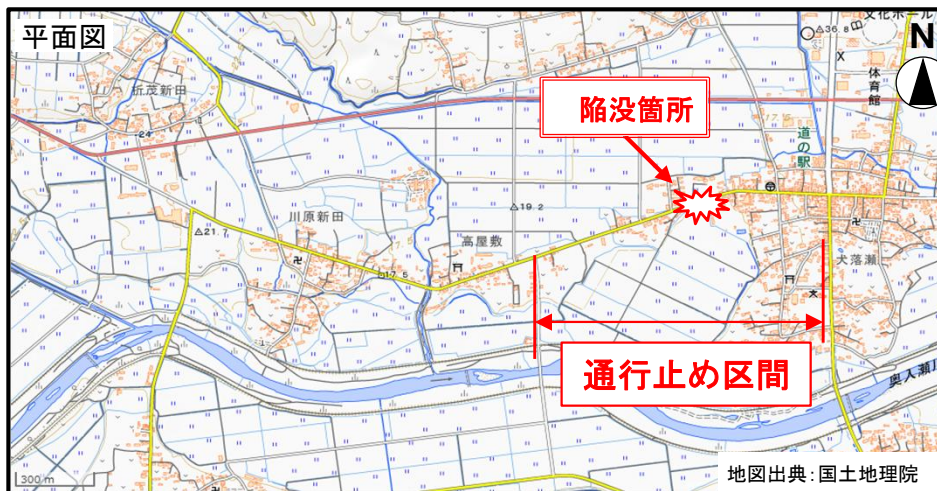
【農業用水】県道大社立久恵線農業用水路破損による陥没事例(島根県出雲市)

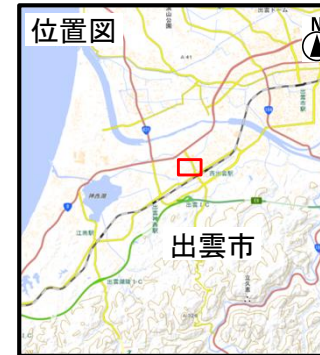
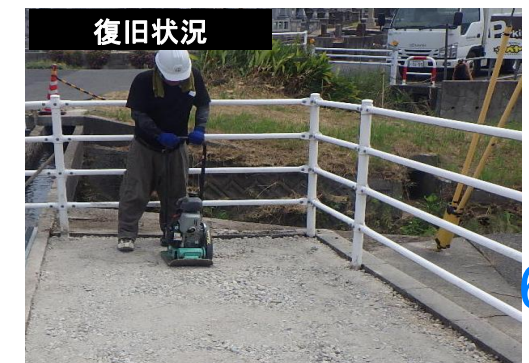
【通信】国道155号通信管理設箇所の陥没事例(愛知県豊田市)
